# АШХАБАДСКОЕ ЗЕМЛЕТРЯСЕНИЕ 1948 г.

(ИНЖЕНЕРНЫЙ АНАЛИЗ  
ПОСЛЕДСТВИЙ ЗЕМЛЕТРЯСЕНИЯ)

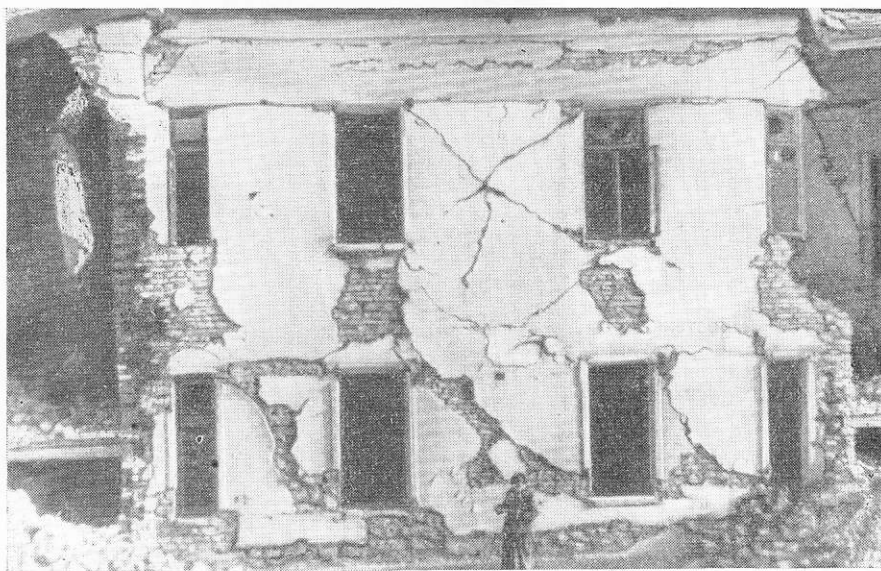
Разрушение стен идет как за счет изгиба из плоскости стены, вызываемого сейсмическими силами инерции, так и за счет скалывающих усилий, действующих в плоскости стены. В первом случае стены получают горизонтальные трещины от знакопеременных растягивающих и сжимающих усилий при изгибе, а во втором — крестообразные трещины от знакопеременных скалывающих усилий (рис. 2).

Рис. 2. Крестообразные трещины в простенках

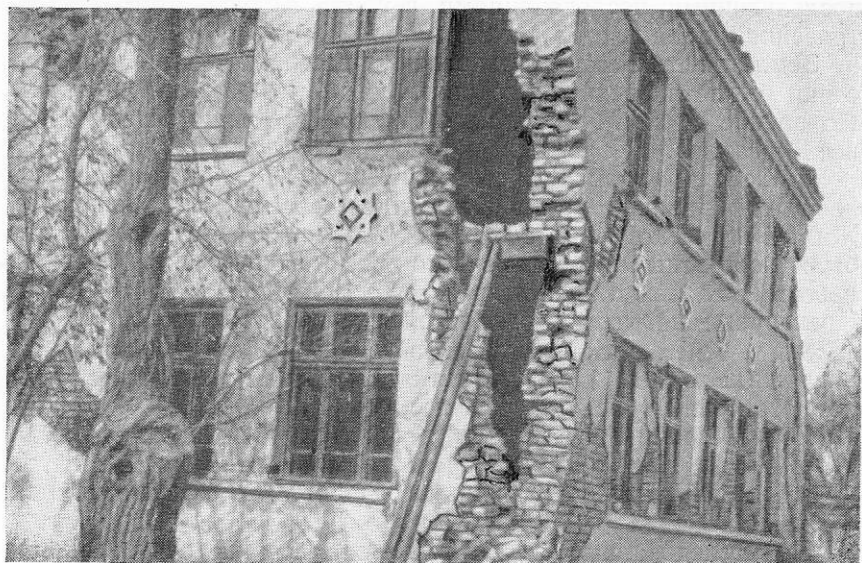
и поперечных стен. Большое различие в жесткостях продольных и поперечных стен относительно данной оси приводит к отрыву продольных стен от поперечных и выпадению углов (рис. 5, 6). Стены выступающих в плане лестничных клеток, как и другие выступающие участки стен, подвержены большому разрушениям, чем прямолинейные участки.

Рис. 6. Разрушение угла кирпичного здания

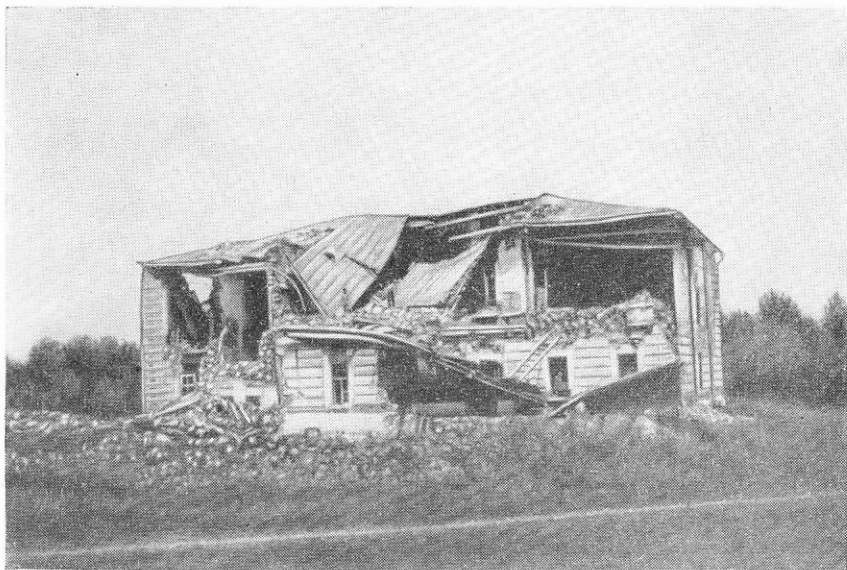
Рис. 7. Кирпичное двухэтажное здание женской гимназии в г. Верном, разрушенное землетрясением 1887 года

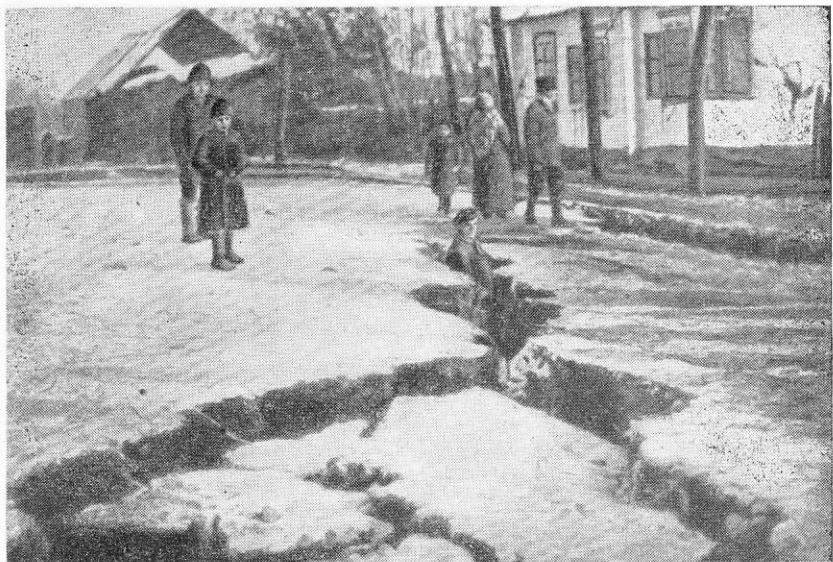
На побережье оз. Иссык-Куль и в районе сада Рафикова в г. Верном (рис. 9) возникли грандиозные трещины со смещением до 8 м и большие надвиги. Многие трещины растянулись на километры, не прерываясь.

Рис. 9. Трещины в грунте в г. Верном, вызванные Кебинским землетрясением 1911 г.

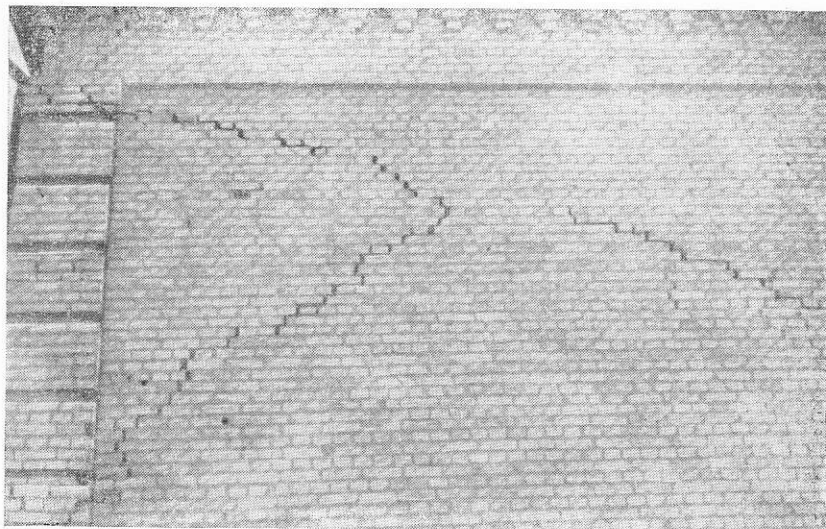
Рис. 22. Восточная торцовая стена с крестообразной трещиной

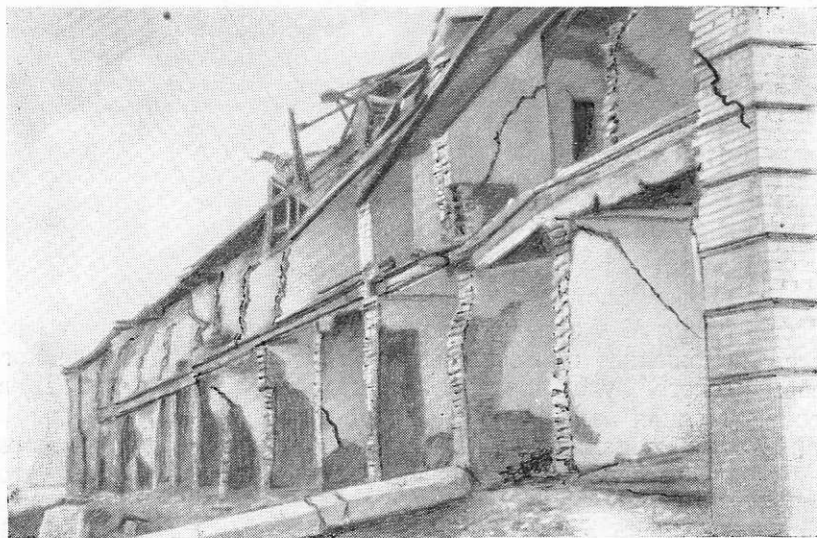
Рис. 26. Разрушенная продольная стена корпуса № 4 с северной стороны

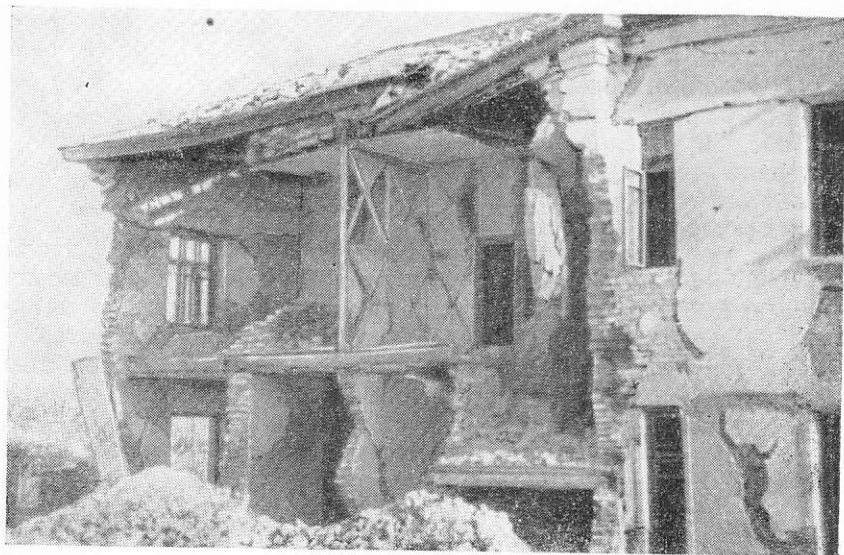
Рис. 32. Разрушение выступающей части стенки лестничной клетки и части фасадной стены

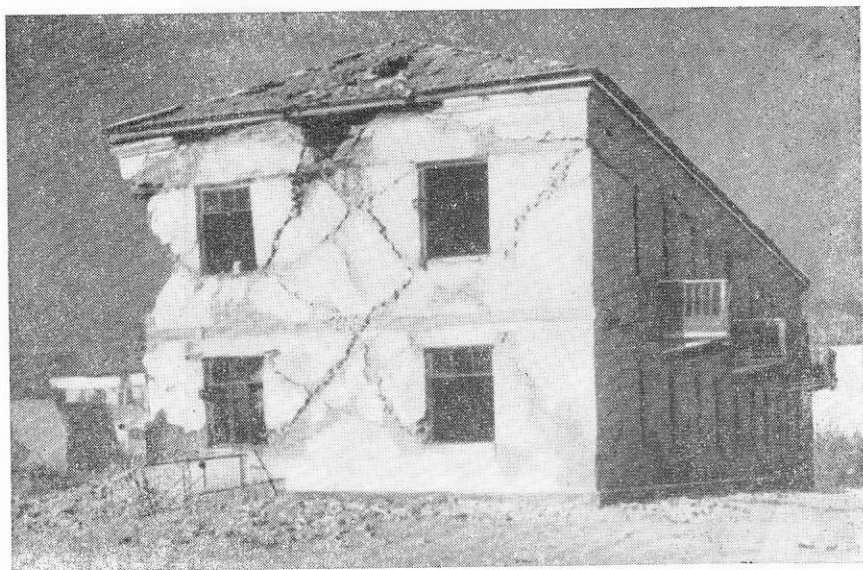
Рис. 34. Разрушение торцевой стены с широким простенком в месте примыкания к внутренней продольной стене

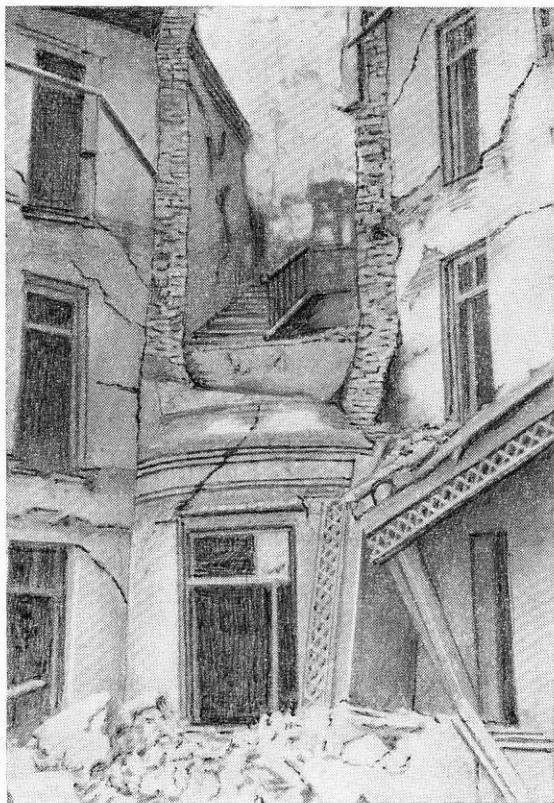
Рис. 41. Разрушение стены полукруглой лестничной клетки выходящей во двор (план дома на рис. 36)

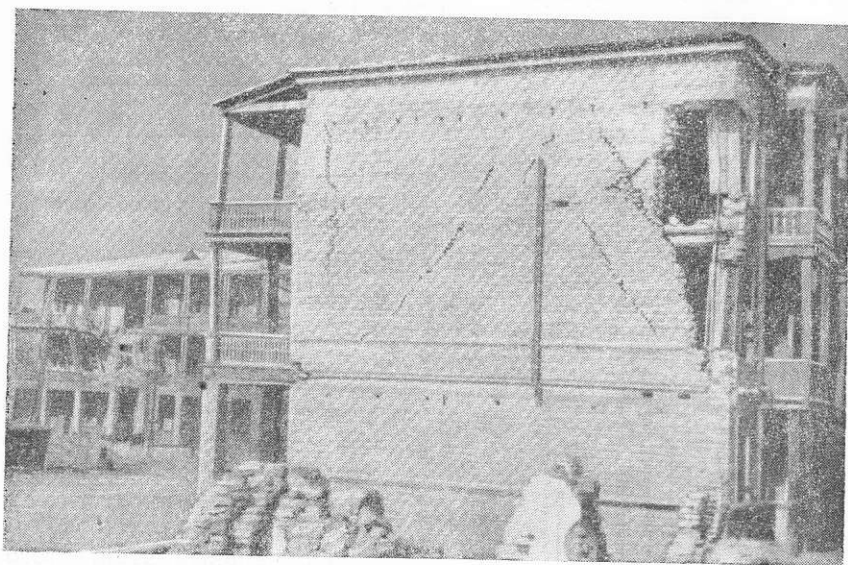
Рис. 49. Разрушение угловой части стены

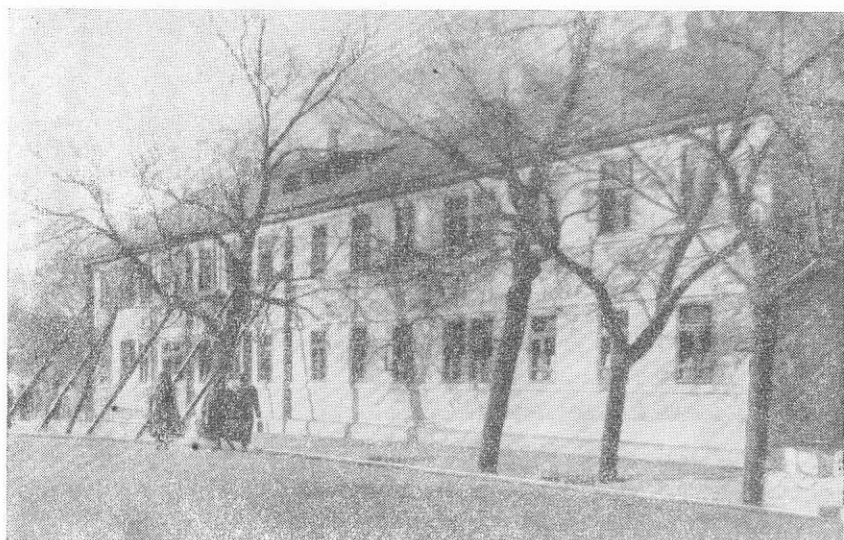
Повреждения стен 1-го этажа выразились в образовании трещин между элементами деревянного каркаса и заполнением из сырцового кирпича с выпадением отдельных кирпичей в верхних рядах. Каркас при землетрясении получил крен

Рис. 59. Устоявший дом с деревянным каркасом

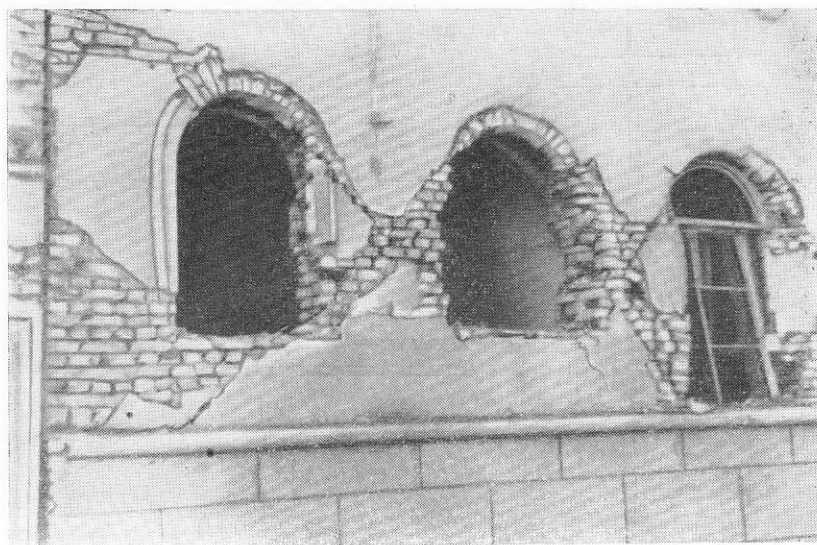
Простенки боковых отсеков во внешних стенах, несмотря на их большую ширину (1,8—2 м), лишь повреждены косыми трещинами. Трещины эти в первом этаже начинаются у пят полуциркульных перемычек и проходят наискось до низа смежных проемов. Простенки, нагруженные сосредоточенными железобетонными балками (рис. 65), оказались раздробленными и наполовину выкрошились. Дворовые стены боковых отсеков, имею-

Рис. 65. Повреждения узких простенков, нагруженных большой сосредоточенной нагрузкой

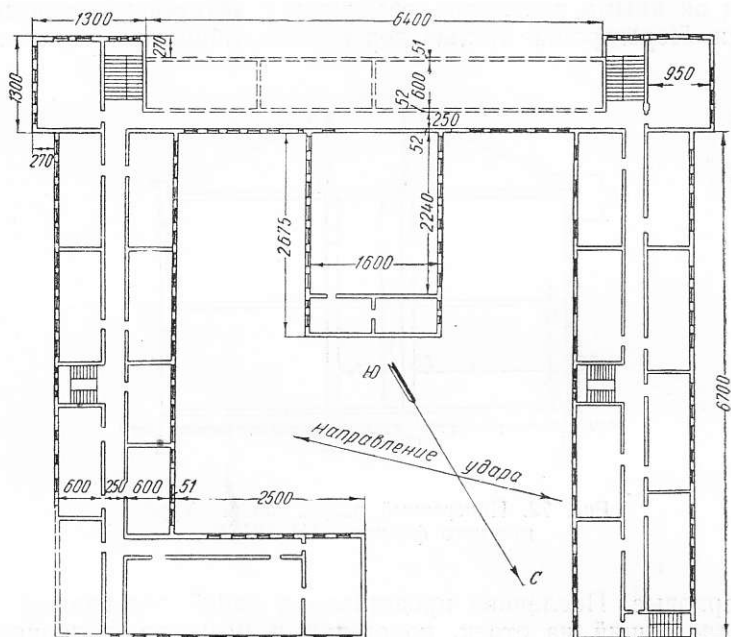
Рис. 71. Схема плана здания Туркменского филиала Академии наук СССР (пунктиром показаны разрушенные стены)

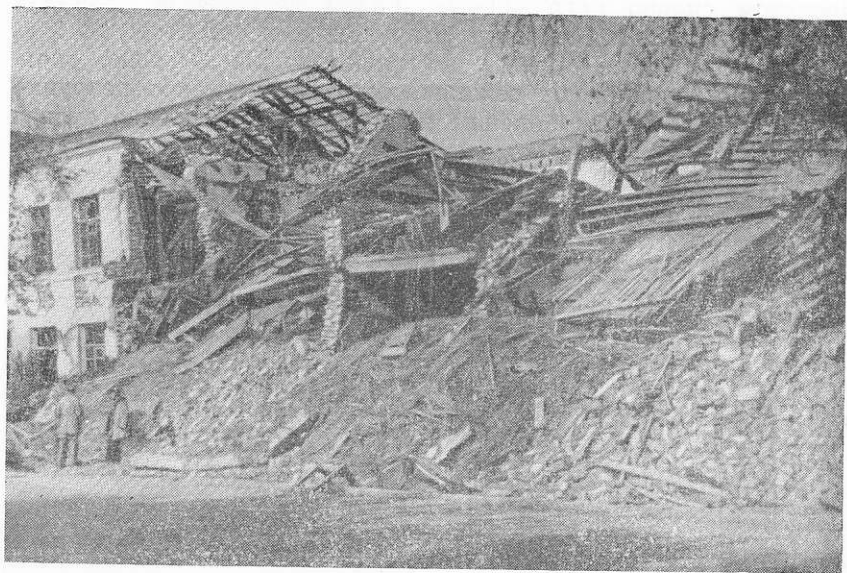
Средняя часть здания по главному фасаду, расположенному по улице Энгельса, разрушилась полностью (рис. 73). Стены, не связанные с перекрытием и по существу дела не усиленные, а ослабленные во многих местах разрезанными антисейсмическими поясами, обрушились, увлекая за собой перекрытия. Значительно повреждена наружная дворовая стена левого крыла в пределах лестничной клетки по причине сильного ослабления стены проемами разной высоты, наличия разрезанных антисейсмических поясов и плохой кладки на слабом растворе. Наружная продольная стена, выходящая на Комсомольскую ул., отошла от своей вертикальной плоскости на 10 см, а простенки сильно повреждены (рис. 74, 75).

Рис. 73. Разрушения центральной части здания

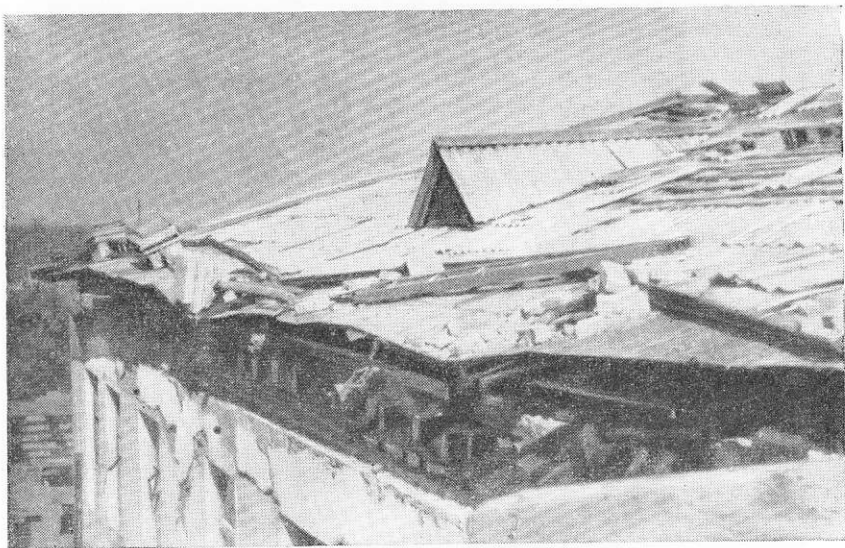
Парапет высотой 1,5 м обрушился по всему периметру здания, за исключением незначительных участков (рис. 82, 83). Стропильная система от толчка накренилась в восточную сторону, а некоторые стропильные ноги упали (рис. 84) вследствие недостаточного крепления узлов. Дымовые трубы обвалились. Свободно стоящие кирпичные брандмауэрные и щипцовые стены разрушились. Разрушение брандмауэрной стены между основным корпусом и залом было одной из основных причин разрушения перекрытия зала, а также перекрытия подвала. В основ-

Рис. 83. Обрушение карнизной части стены высотой 1,5 м

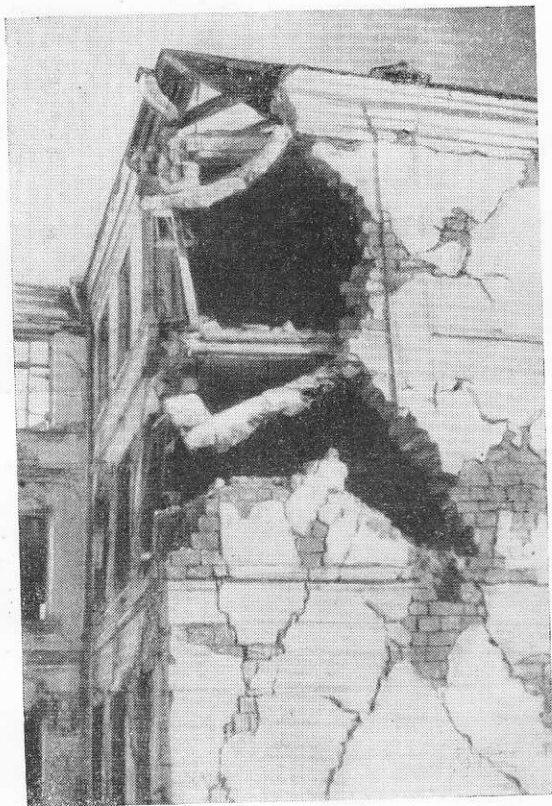
Рис. 90. Разрушение угла здания

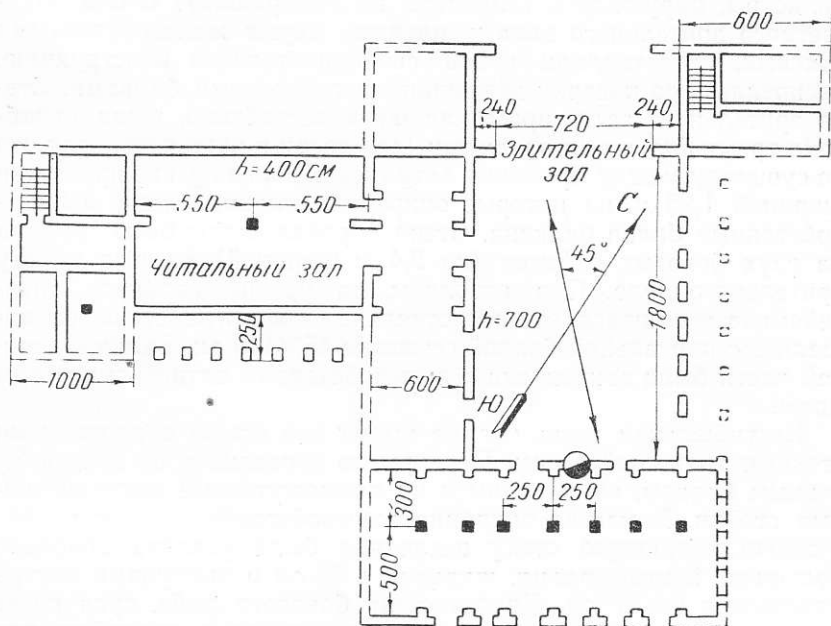
Рис. 100. Схема плана здания клуба механического стекольного завода (пунктиром показаны разрушенные участки стен)

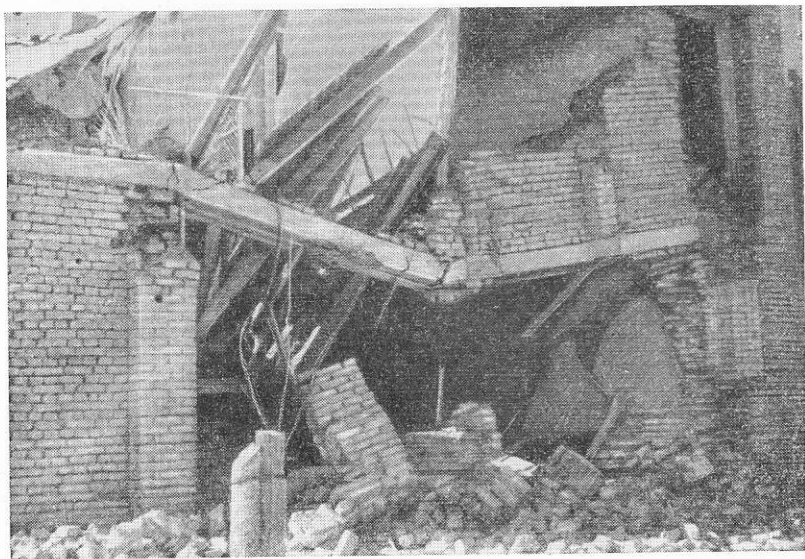
Разрушилась конструктивно слабая наружная стена читально-библиотечного корпуса (рис. 102), так как простенки

Рис. 102. Разрушение висячей стены и железобетонного прогона — пояса читально-библиотечной части здания

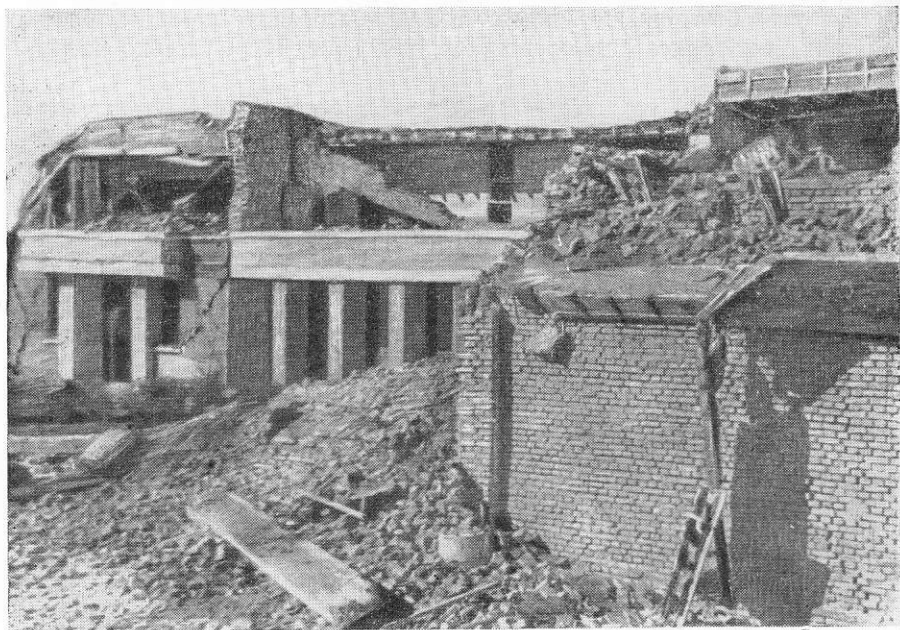
Рис. 104. Разрушения здания клуба

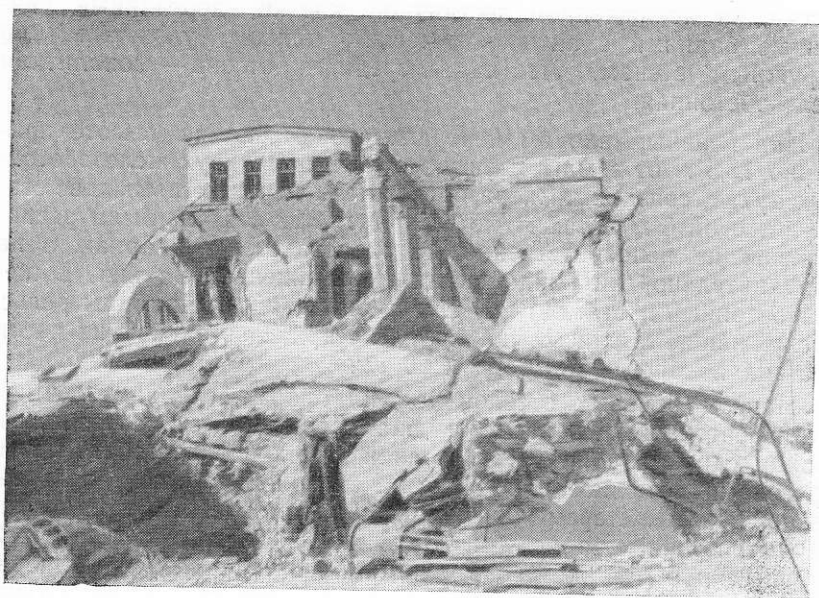
Рис. 114. Разрушенный вокзал с восточной стороны

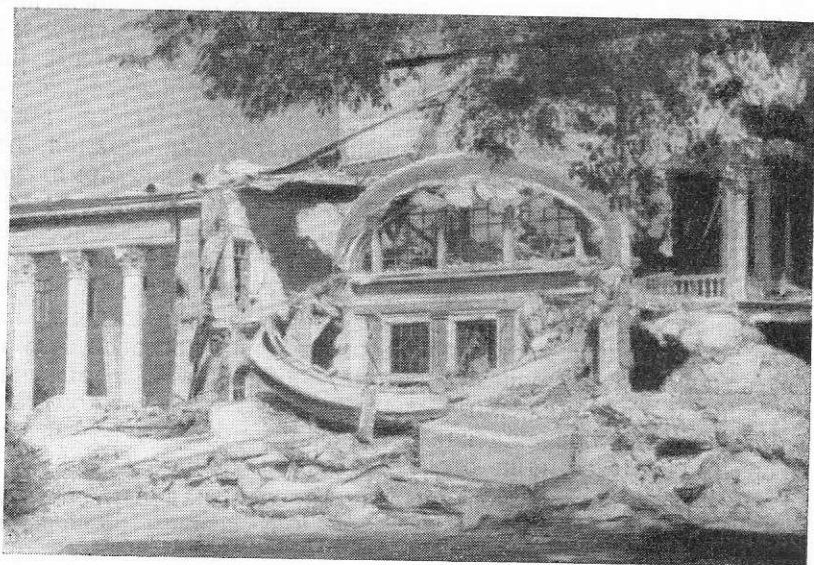
Рис. 115. Разрушения центральной части вокзала

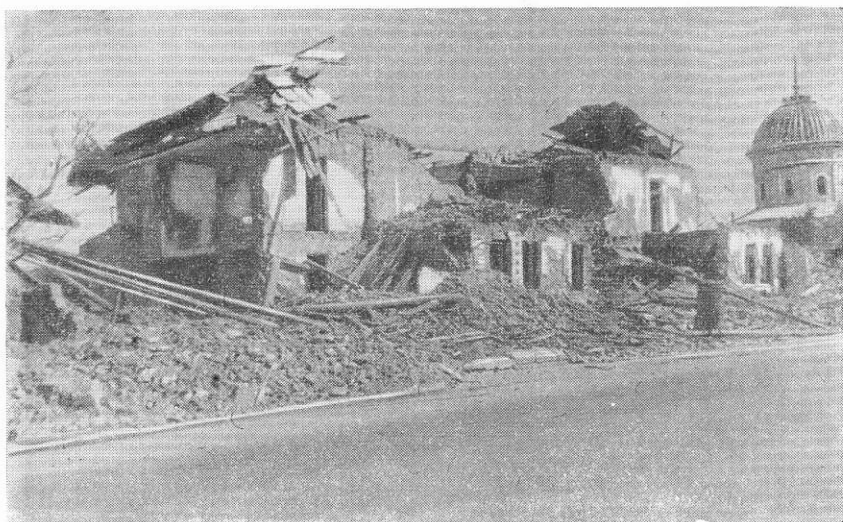
Рис. 119. Разрушения здания республиканского Управления милиции

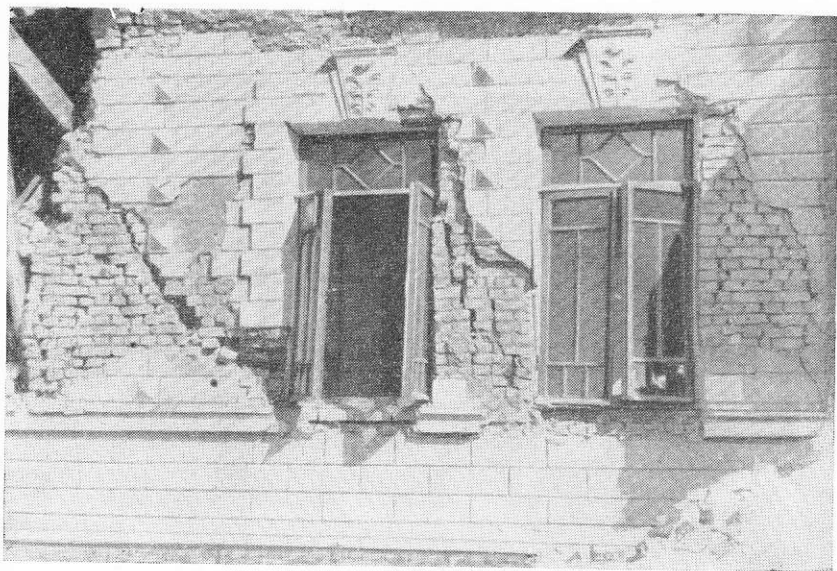
Рис. 121 Разрушение простенков

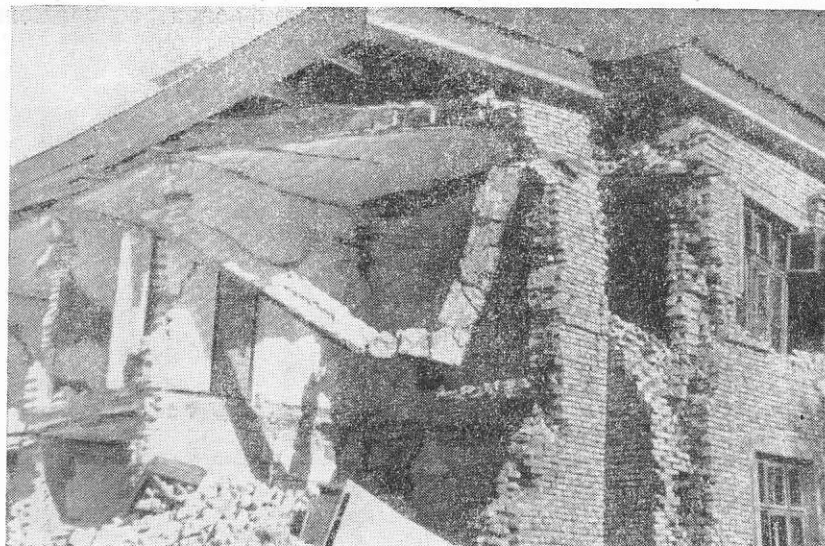
Рис. 123. Разрушение административного здания

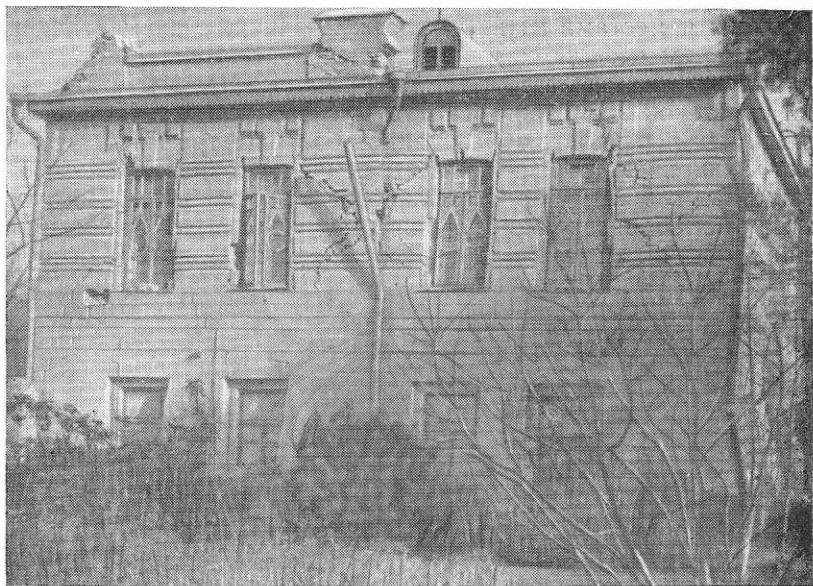
Рис. 125. Разрушение широких простенков в местах примыкания внутренних стен

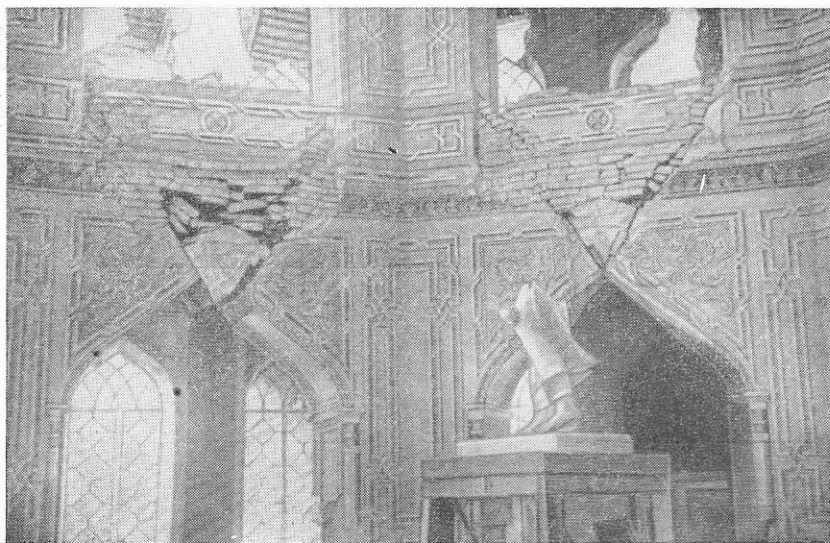
Рис. 130. Разрушение внутренних стрельчатых арок

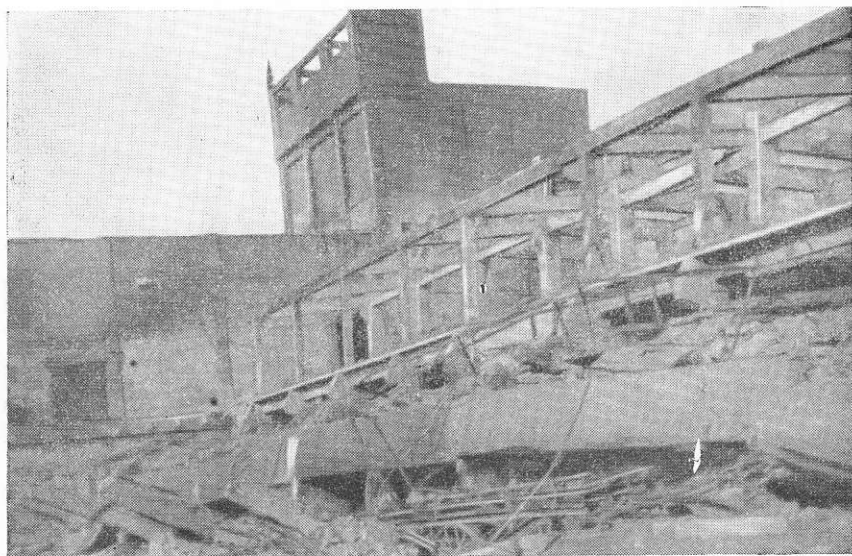
Рис. 133. Повреждение железобетонных рам

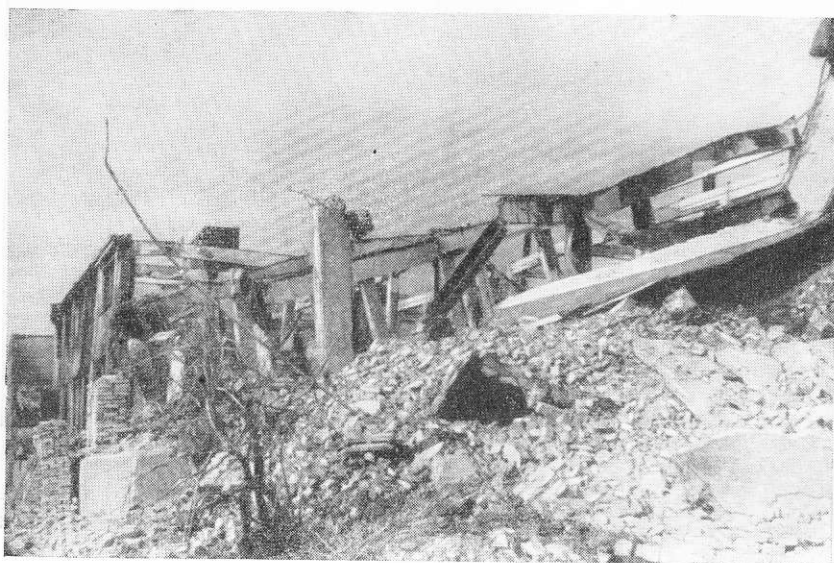
Рис. 134. Сборные железобетонные элементы в *V* корпусе сместились с места и упали

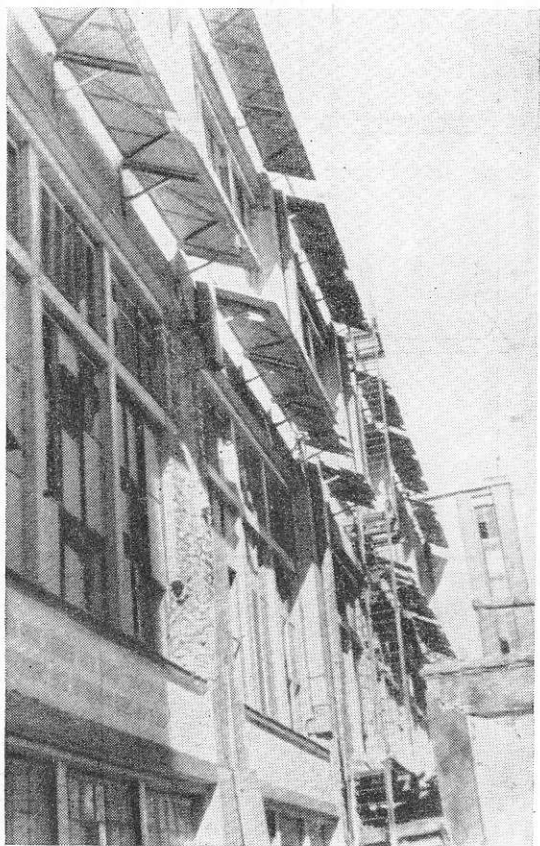
Рис. 151. Повреждение облицовки на фасаде

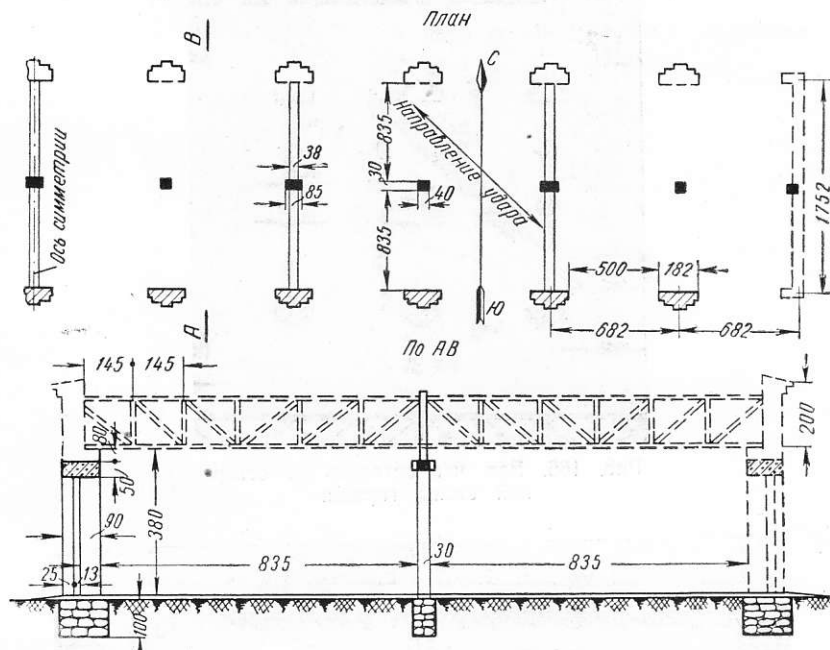
Рис. 165. Схема плана и разреза гаража (пунктиром показаны разрушенные столбы)

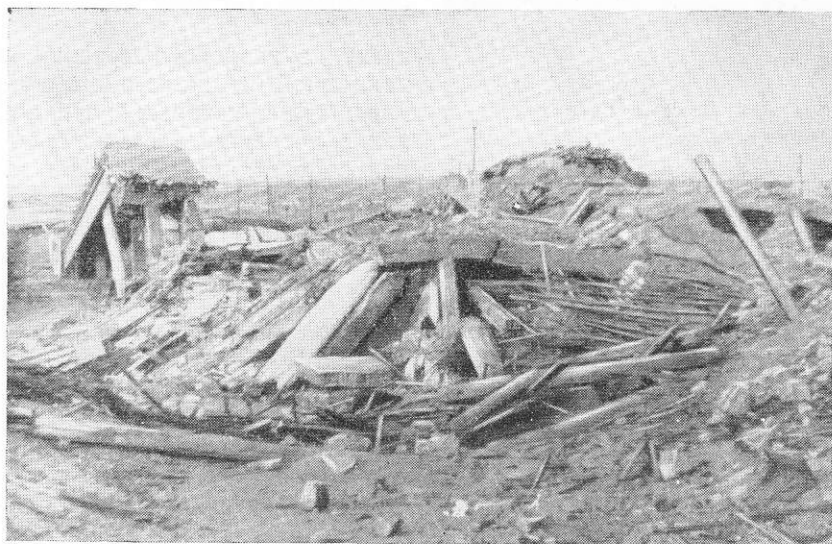
Рис. 173. Разрушения мясокомбината со стороны взгона

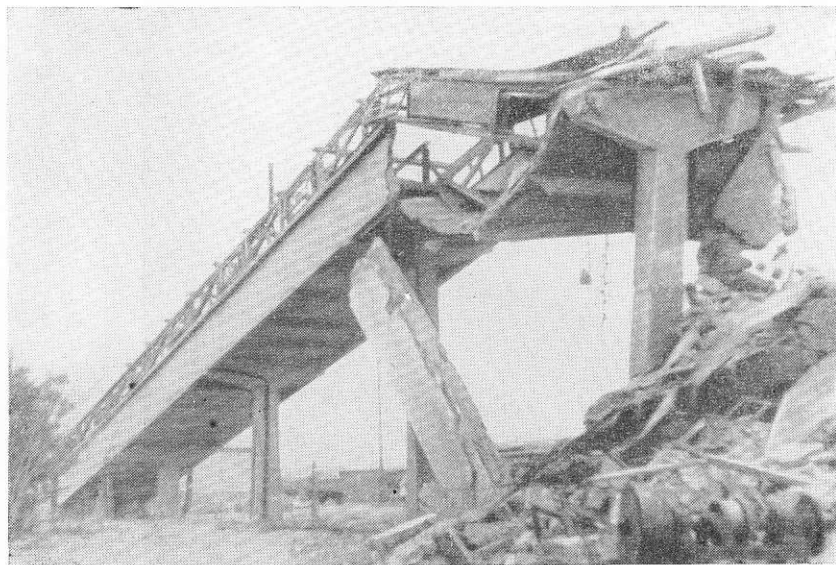
Рис. 175. Разрушение железобетонных стоек и перекрытия взгона

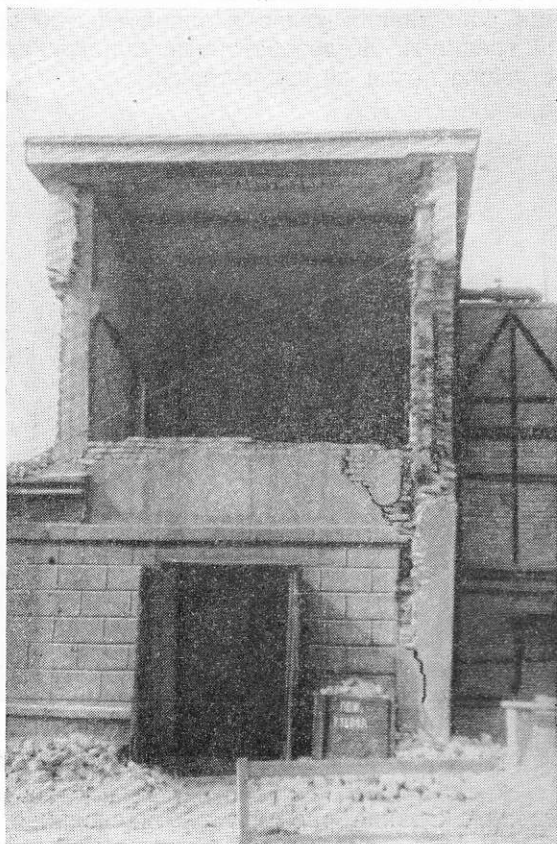
Рис. 176. Обрушения торцевой стенки котельной

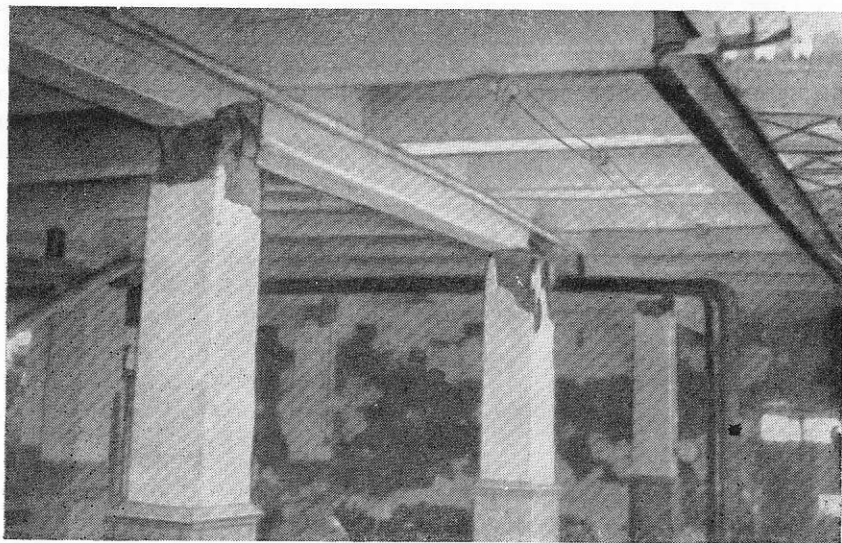
Рис. 180. Раздробление бетона в местах сопряжения колонн с ригелями

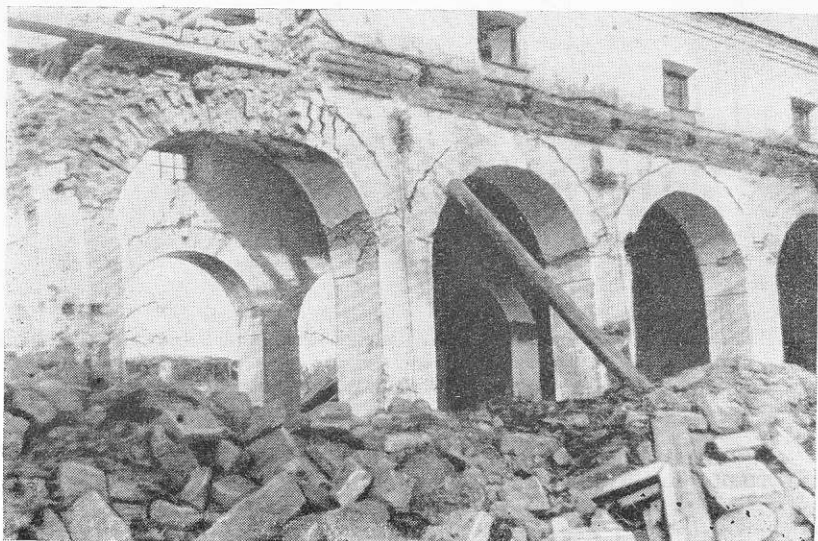
Рис. 181. Часть фасада табачной фабрики. Характер повреждения арок

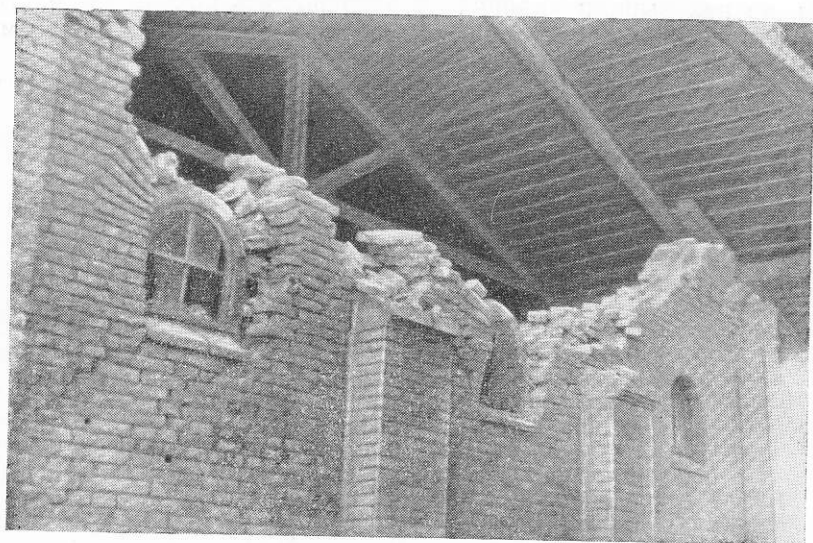
Рис. 211. Обрушение торцевой стены пакгауза

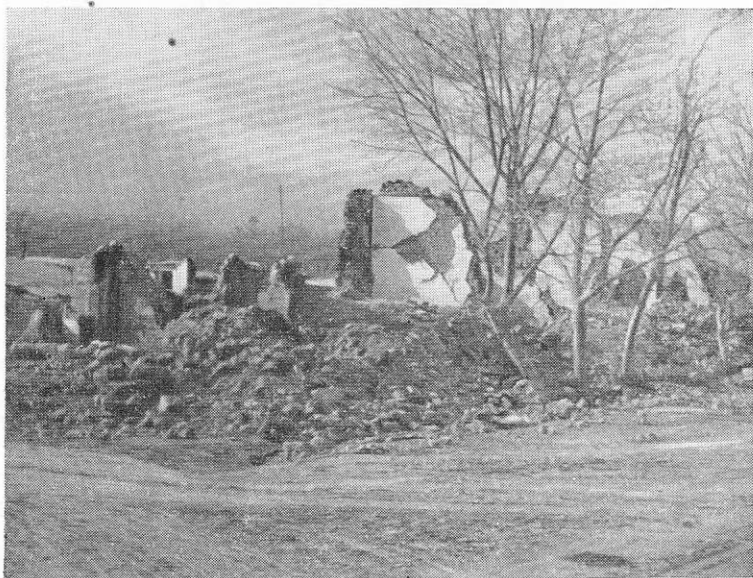
Рис. 213. Разрушения сырцовых домиков в поселке Геок-Тепе

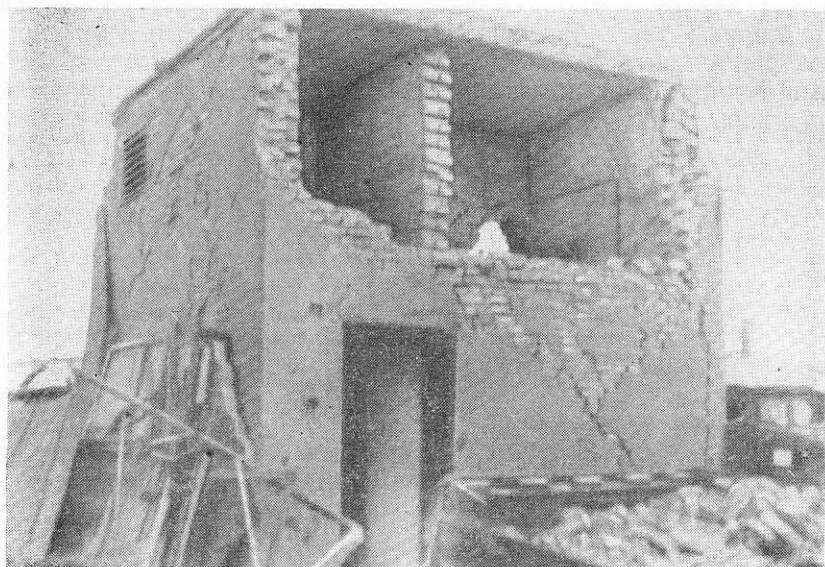
Рис. 219. Разрушения кирпичного трансформаторного киоска

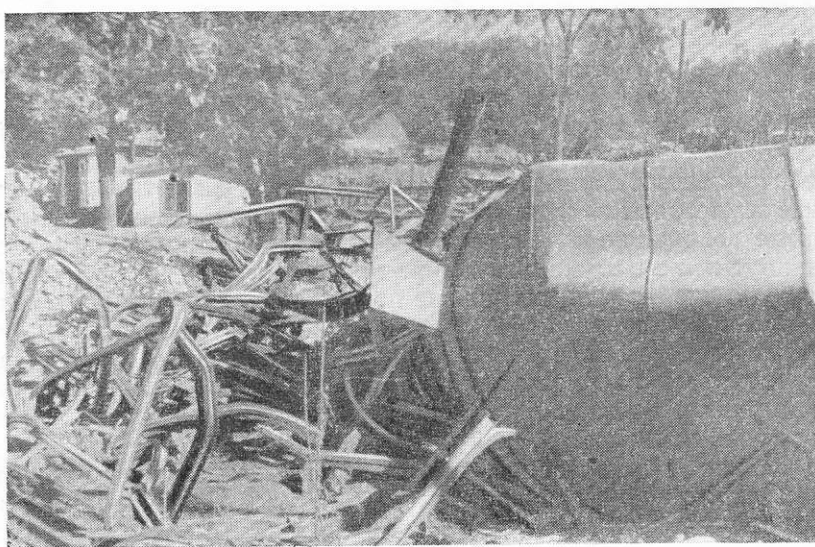
Рис. 225. Разрушение водонапорной башни системы Шухова

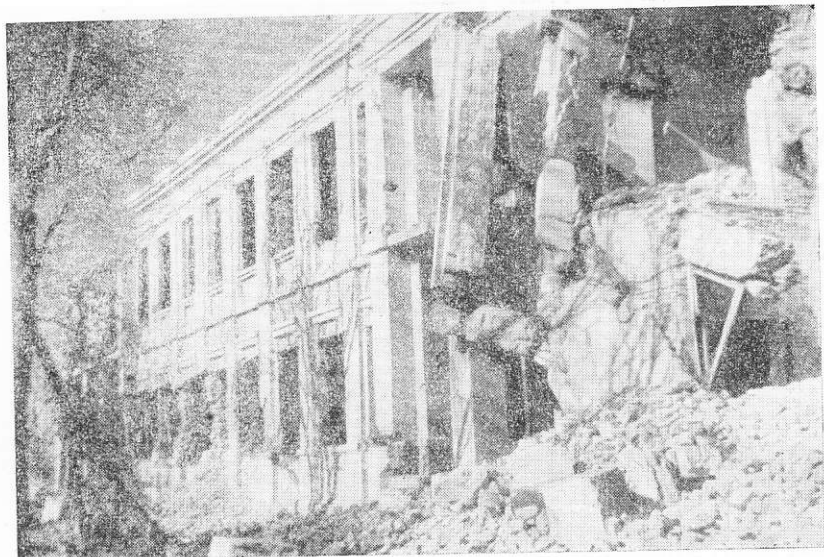
Рис. 230. Жилой дом горкомхоза на улице 1 Мая. Повреждений простенков в 1-м этаже больше, чем во 2-м

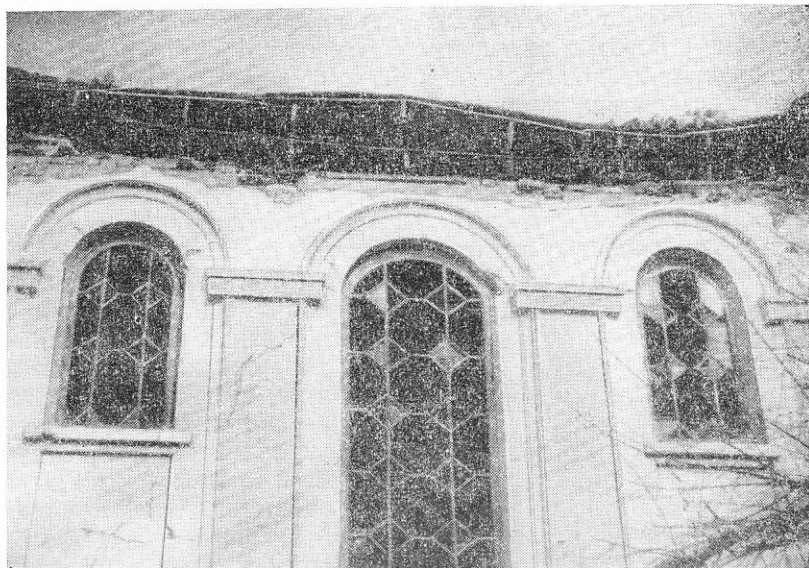
Рис. 232. При повреждении карнизной части стены арочные полуциркулярные перемычки хорошо сохранились

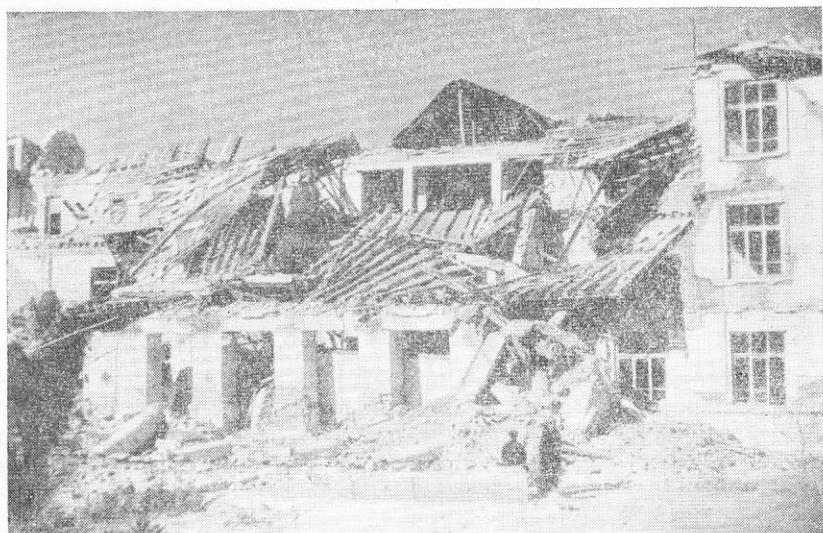
Рис. 233. Обрушение железобетонного портала с фронтоном высотой в 2 этажа в разрушенном здании Педагогического института

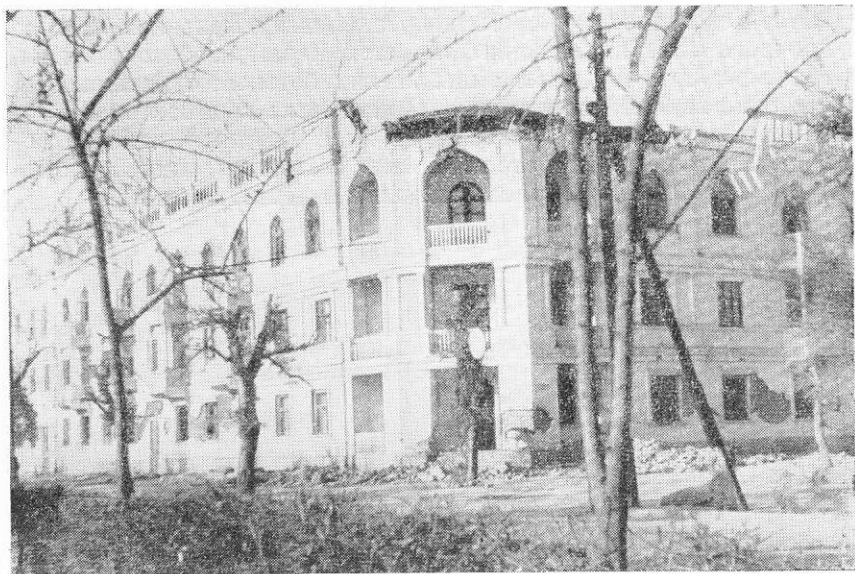
Рис. 238. Жилой дом № 12 по ул. Карла Маркса. Снаружи кажется слабо пострадавшим, но внутренние стены очень сильно повреждены
