Т Р У Д Ы  
ТАДЖИКСКОЙ АРХЕОЛОГИЧЕСКОЙ  
ЭКСПЕДИЦИИ

В. Л. ВОРОНИНА

## АРХИТЕКТУРНЫЕ ПАМЯТНИКИ ДРЕВНЕГО ПЯНДЖИКЕНТА

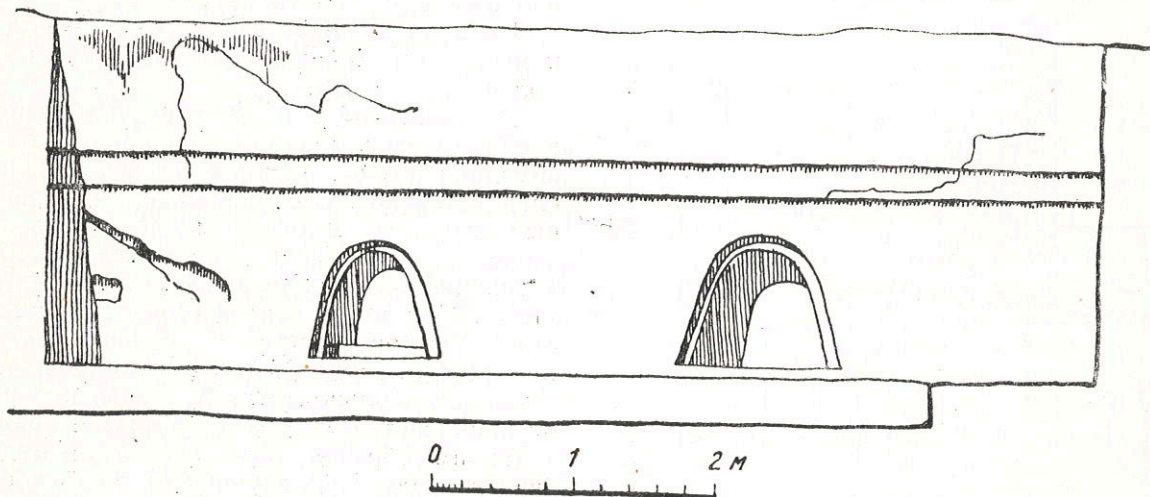
Рис. 1. Объект I, помещение 5. Северная стена с нишами.

С юга к основному корпусу здания примыкают помещения, очевидно пристроенные впоследствии. Здесь интересна комната 5 с изящно очерченными нишами, представляющими по устройству уменьшенную копию ниш главного зала (рис. 1). Стены комнаты и внутренность ниш украшены росписью, едва сохранившейся; в глубине ниш — следы находившейся здесь глиняной, прислоненной к стене скульптуры. Следует отметить, что задняя стенка ниш слегка покатая. Комната была покрыта сводом и, повидимому, открывалась к югу парадным двойным арочным входом (в сохранившемся четырехметровом пролете была, несомненно, промежуточная опора, что доказывает и прерывающееся посредине ложе порога).

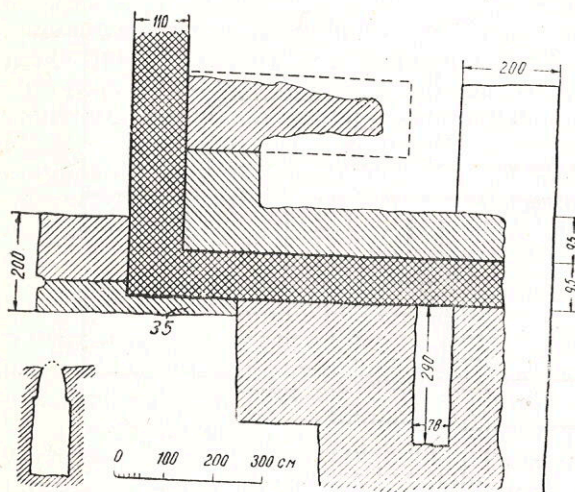
Рис. 2. Объект I. План северного пилона.

Северный пилон храма, на вид массивный, в действительности имеет сложную структуру — это конгломерат разновременных кладок (рис. 2). Чрезвычайно любопытна замурованная в его толще узкая каморка-тайничок 0.78×2.9 м и высотой несколько более 2 м. Ее стены пристроены, очевидно, к ранее существовавшей, ограничивавшей западный торец, единственной оштукатуренной стене. Комнатка лишена

дверей и перекрыта сводом поперечными отрезками. Назначение ее как тайника бесспорно, но, к сожалению, она оказалась пустой.<sup>1</sup> Очевидно она была устроена в расчете на необходимость в будущем. Проникнуть туда можно было, разобрав кладку свода в западной его части, где отрезки кончаются обычной для местных приемов кладкой плашмя.

также расписанным, довольно широкий, ясно заметен. Кладка из сырца 48×24×8—10 см, 5 рядов по высоте составляют 56 см. Пилоны пристроены еще раньше, причем обращает на себя внимание очень крупный размер сырца—60×30×10 см, на постельном шве около 2 см. Зачистка северного пилонa сверху показывает первоначальную фасадную стену, идущую на север и оштукатуренную с обеих сторон (кирпич 48×24×10 см); с запада на нее опирался свод помещения 18, с востока был пристроен тайник.

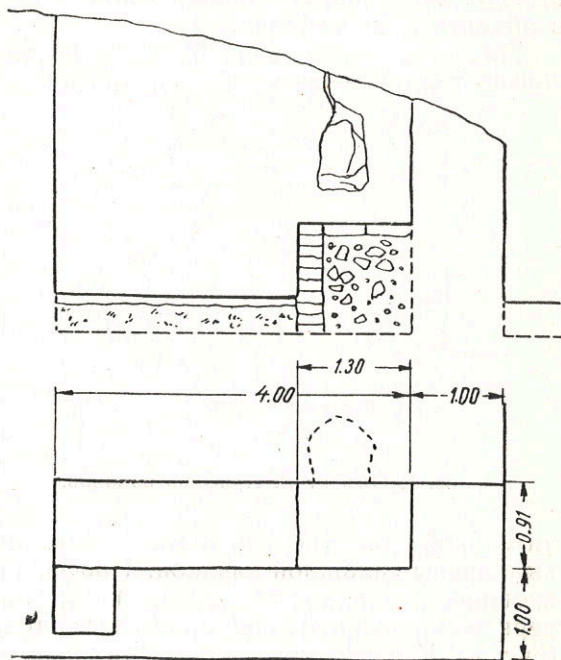
Рис. 3. Объект II. Северный тайник.

сырца на растворе. В нем оштукатурена только северная стена. Северное помещение было заполнено рыхлым завалом, в котором попадались куски сырца и плоские камни, а на глубине 70 см от верха сохранившихся стен лежала рухнувшая плоская кровля с прослойкой истлевшего камыша и дерева. Пол представлял глиняную обмазку по земляной засыпке с комьями глины и кусками сырца и приходился на уровне вто-

ричного пола галереи. В западном конце возвышается на 80 см суфа, выложенная по краю и сверху сырцом, а внутри заполненная также землей и кирпичным ломом. Над суфой в стене выбита глубокая ниша неправильной формы. Все стены и суфа оштукатурены глиной и саманом.

Каково было назначение этих двух камер? Почему их двери были замурованы? Нам представляется, что они выполняли роль хранилищ, кладовых, подобно тайнику в объекте I. Весь характер и устройство северной комнаты (рис. 3) подтверждает это объяснение. Ее проем на высоту 70 см заложен во всю толщину стены — 1 м со штукатуркой, выше закладка всего в полкирпича; в западной щеке проема оставлена штраба — кладка зубцами, — с тем, чтобы он

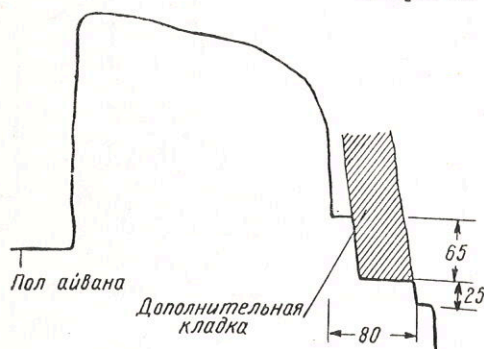
Рис. 4. Объект II. Профиль пилонов.

чительной толщине (до 3 м). Однако они выполнены сплошной кладкой. Профиль их внешних поверхностей ступенчатый; у северного пилон отмечена приставная стенка (рис. 4). К востоку их руины полого снижаются, и четкая граница кладки не различима.

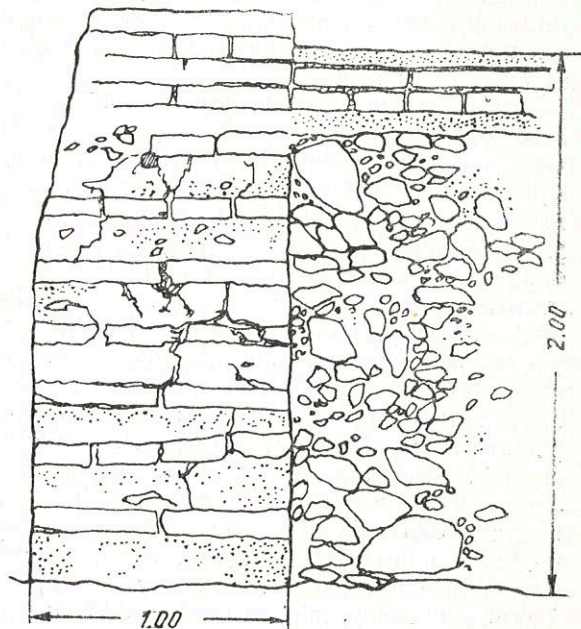
Рис. 5. Объект II. Конструкция цоколя.

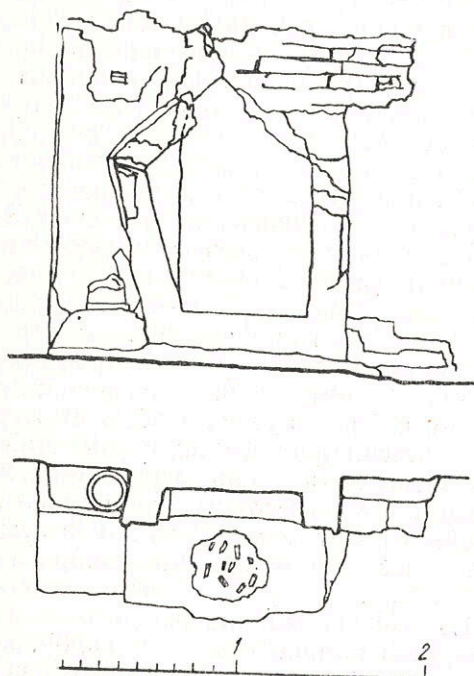
Рис. 6. Объект III, помещение 13. Северная стена.

Штукатурка стен комнаты 13 двуслойная. Первичная полусантиметровая гладкая штукатурка окрашена в черный цвет, второй, более толстый и грубый слой раствора не окрашен. Оштукатурены заново также устои и архивольты арок.

Глиняные колонки были снабжены арматурой: внутри они полые, со следами свернутого спиралью камышевого жгута, кото-

рый, очевидно, обвивал деревянный стержень. По обе стороны арки на высоте 1.5 м в стене сохранились гнезда от брусьев, соответствующие осям колонн. К ним, вероятно, крепились стержни, удерживая хрупкую деталь на месте.

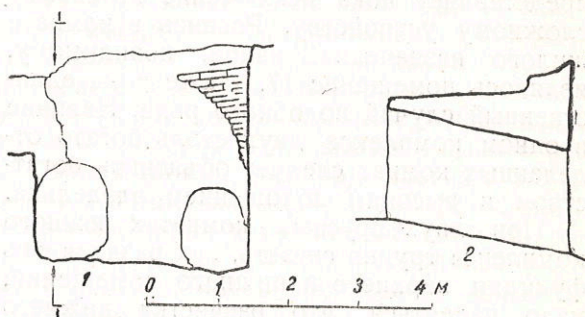
Рис. 7. Объект III, помещение 21.

1 — входы в пандус и кладовую, 2 — разрез пандуса.

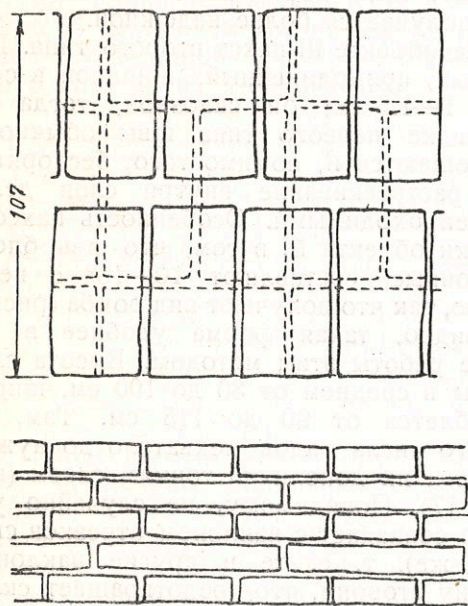
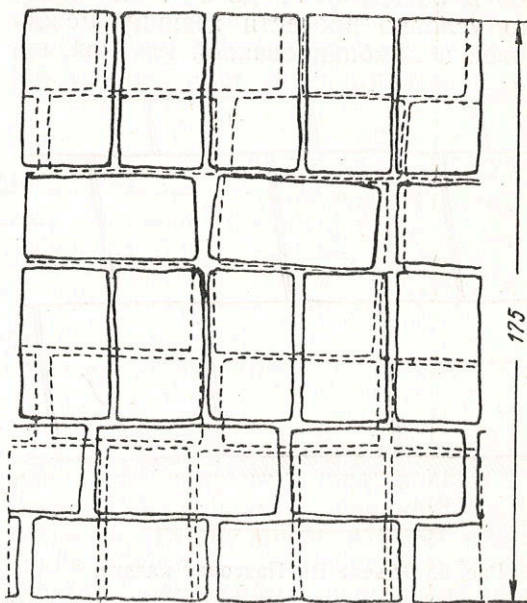
Кирпич  $48-50 \times 25-27 \times 8-9$

Кирпич  $47-48 \times 25-26 \times 9$

Рис. 8. Объект I. Кладка сырцовых стен.

чаются. Разрезка по вертикали бывает двух видов: 1) с небольшим сдвигом (примерно на толщину кирпича) и 2) над серединой торцевой стороны. В последнем случае получается вариант, называемый в русской современной технике цепной кладкой. В общем интервалы соблюдаются не слишком точно.

Вертикальные швы обычно около 1 см, но достигают и 5 см. Постельные швы кладки в общем от 1 до 6—7 см. Здесь можно условно провести границу между сырцовою и комбинированной кладкой.

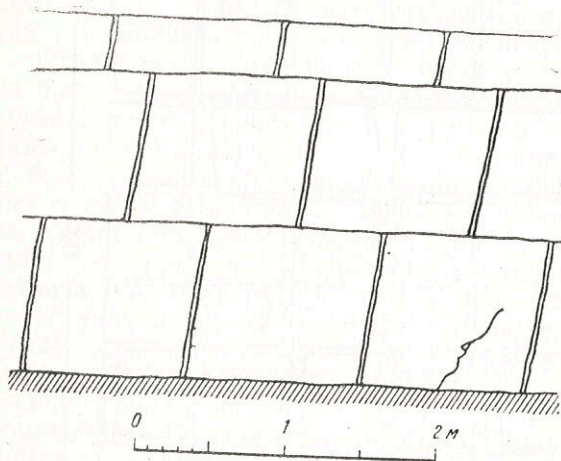
Рис. 9. Объект III. Пахсовая кладка.

На опыте раскопок цитадели и объектов I—II можно было предположить, что сырец является основным материалом построек городища. Однако на объекте III он занимает подчиненное положение. Основные конструкции здесь — пахса и комбинированная кладка.

Качество пахсовых стен превосходное — трещины отсутствуют или встречаются самые незначительные.

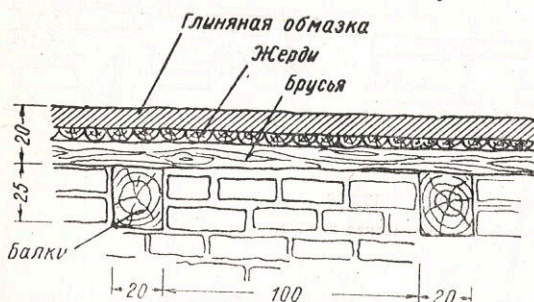
Рис. 11. Объект III. Конструкция междуэтажного балочного перекрытия в помещении 22а.

гнездам в стенах, то они, как уже говорилось, выполнялись обычно довольно небрежно, в качестве балок употреблялись подряд, как придется, брусья, кругляк, доски, все разного сечения и с разными интервалами. В восточном конце помещения 22а конструкция прослеживается несколько детальнее, так как сохранились следы настила пола второго этажа (рис. 11). По балкам размером  $20 \times 25$  см, с пролетом в 1 м положены бруски через 40—50 см. По брускам шел, видимо, настил из досок или жердей, следов которых не осталось, а далее — глиняная обмазка слоем 10 см. У стены лежит арчевый брус, древесина которого отчасти сохранилась.

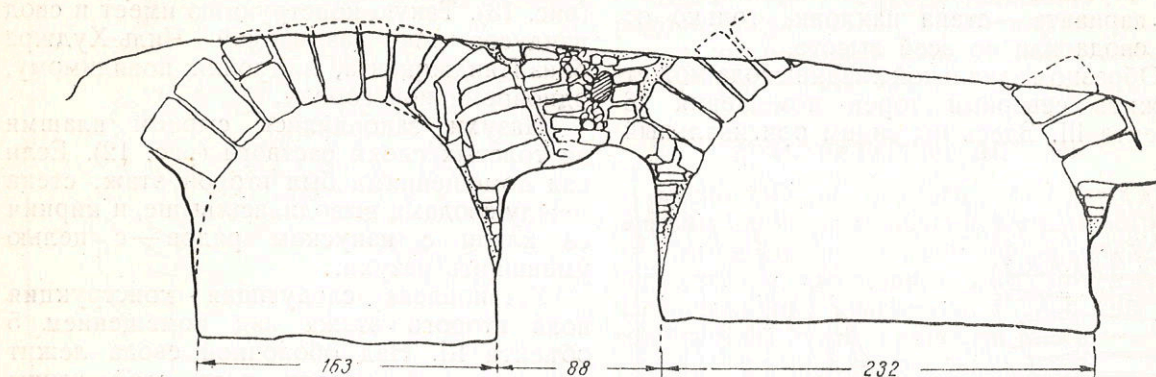
Рис. 12. Объект V. Конструкция сводов.

На пянджикентском городище своды сложены в основном из того же сырца, что и стены, но у шельги вперемежку с прямоугольным употреблялся и клино-

видный кирпич (рис. 12). Кирпич сводов малого пролета (например на пандусах) имеет трапецевидную форму. В наусах при малом пролете сводов употреблялся нормальный прямоугольный кирпич, а широкие периферийные швы заполнялись специально сформованными треугольными клиньями 15 см у основания и 30 см вы-

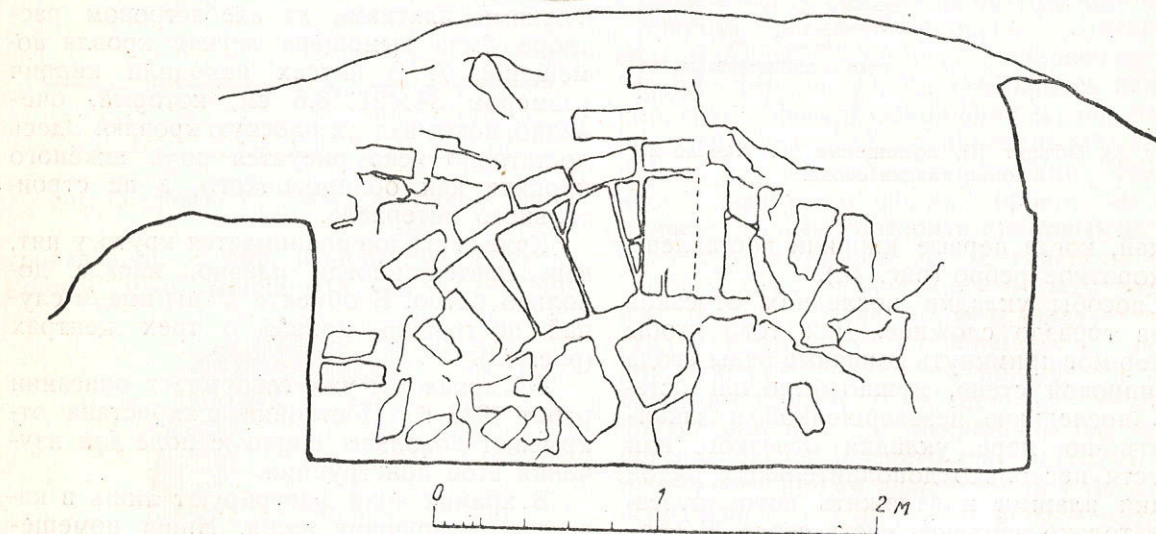
Рис. 13. Наус 2. Остатки свода в завале.

сотой (рис. 13), — не встречающий аналогий местный прием.

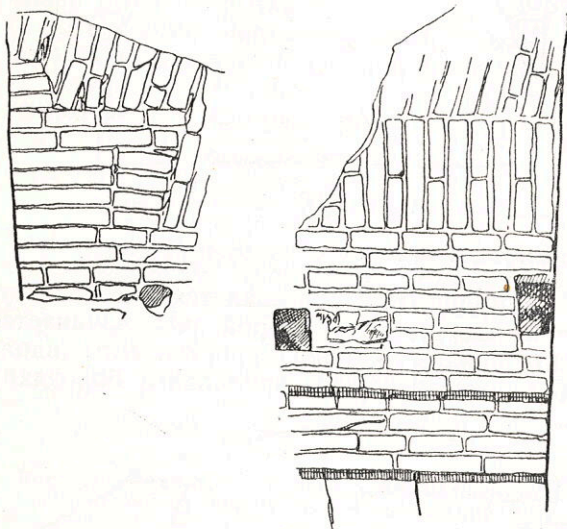
Рис. 14. Объект III, помещение 26. Начало и конец кладки свода.

Образцом начальной кладки свода может служить северный торец помещения 26 объекта III. Здесь мы видим оригинальный

случай, когда первые кирпичи поставлены на короткое ребро (рис. 14).

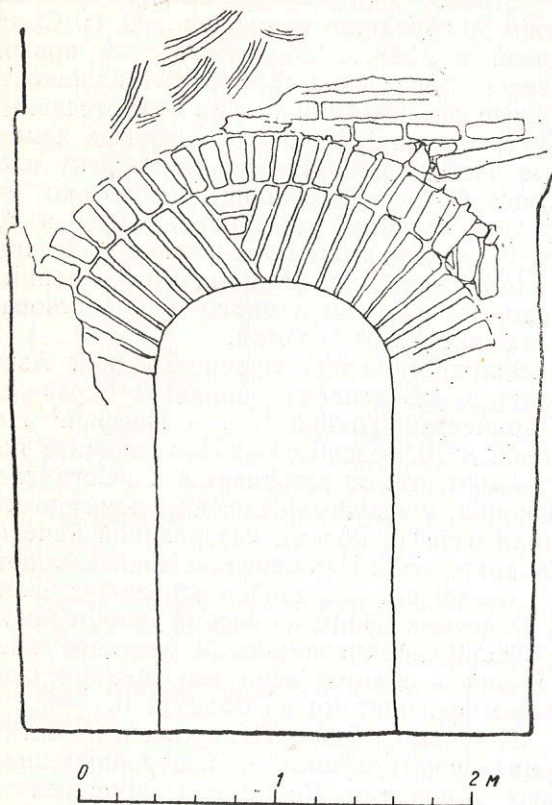
Рис. 15. Объект III. Арка в помещении 26.

ближается к трехцентрковой низкой, но она не совсем правильна. Плавна и стройна

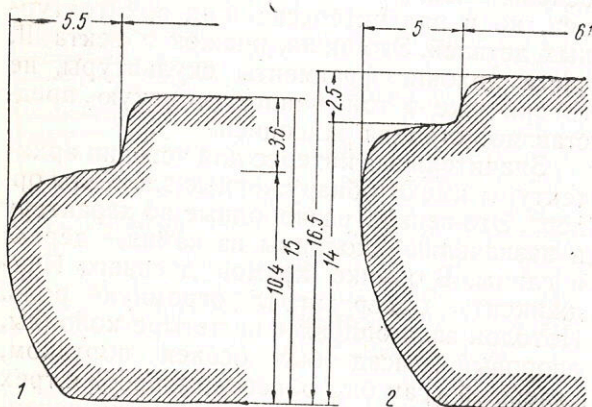
Рис. 17. Объект II. Профили каменных баз колонн из объекта II.

1 — южная второго ряда, 2 — северная второго ряда.

В зале объекта II, повидимому, был тот же составной ордер. Но сохранность баз здесь плохая; в первом ряду от них остались лишь слабо заметные квадратные следы в полу — очевидно, эти-то плиты и найдены у восточной ограды двора. Из них тот, что лежит в воротах, ступенчатый. От баз второго ряда сохранились лишь северный плинт ступенчатого сечения и части двух разбитых подушек. Профиль последних того же типа, что и у северо-восточной базы объекта I, но более четкий (рис. 17).

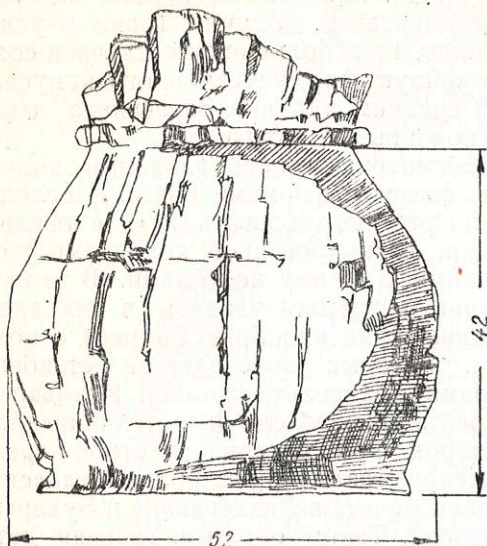
Рис. 18. Объект I. Деревянная база колонны из центрального зала.

От деревянных колонн сохранилось немного; тем не менее обугленный фрагмент северо-восточной колонны в зале объекта I позволяет воссоздать формы ордера (рис. 18). Это основание, вернее база колонны в виде кувшинчика, охваченного сверху пояском. Наибольший поперечник имеет до 52 см, высота до пояса равна 42 см. Поясок, сильно поврежденный, имел форму валика толщиной 2.5 см. Первоначально пропорции базы были, вероятно, иными, так как обуг-

ленное дерево растрескалось по всем направлениям, расширилось и осело. Над

валиком в виде раструба начинается тело колонны.

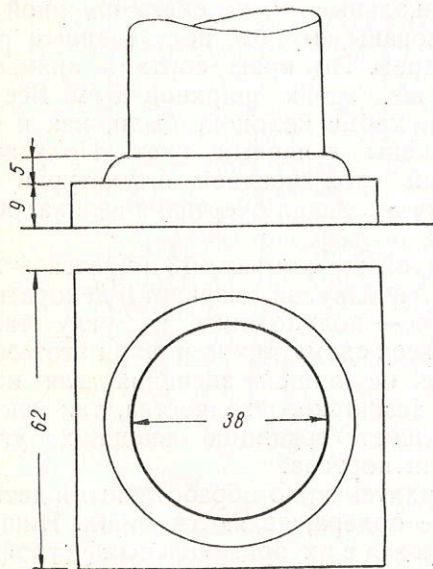
Рис. 19. Объект II. Деревянная база колонны из помещения 12 (схематический чертеж).

Сама опора имела вид круглого столба 30 см диаметром. Сохранившееся в помещении 12 объекта III обугленное основание одной из колонн позволяет заключить, что она имела ствол круглого сечения и опиралась на квадратный деревянный плинт с полувалом (рис. 19) — подражание каменным базам храмов.

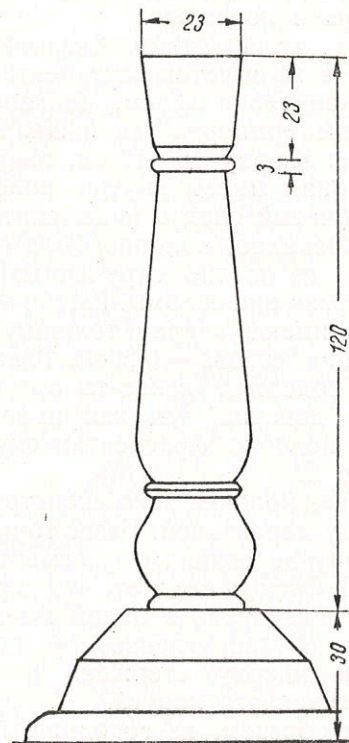
Рис. 20. Объект III. Глиняная колонка в помещении 13.

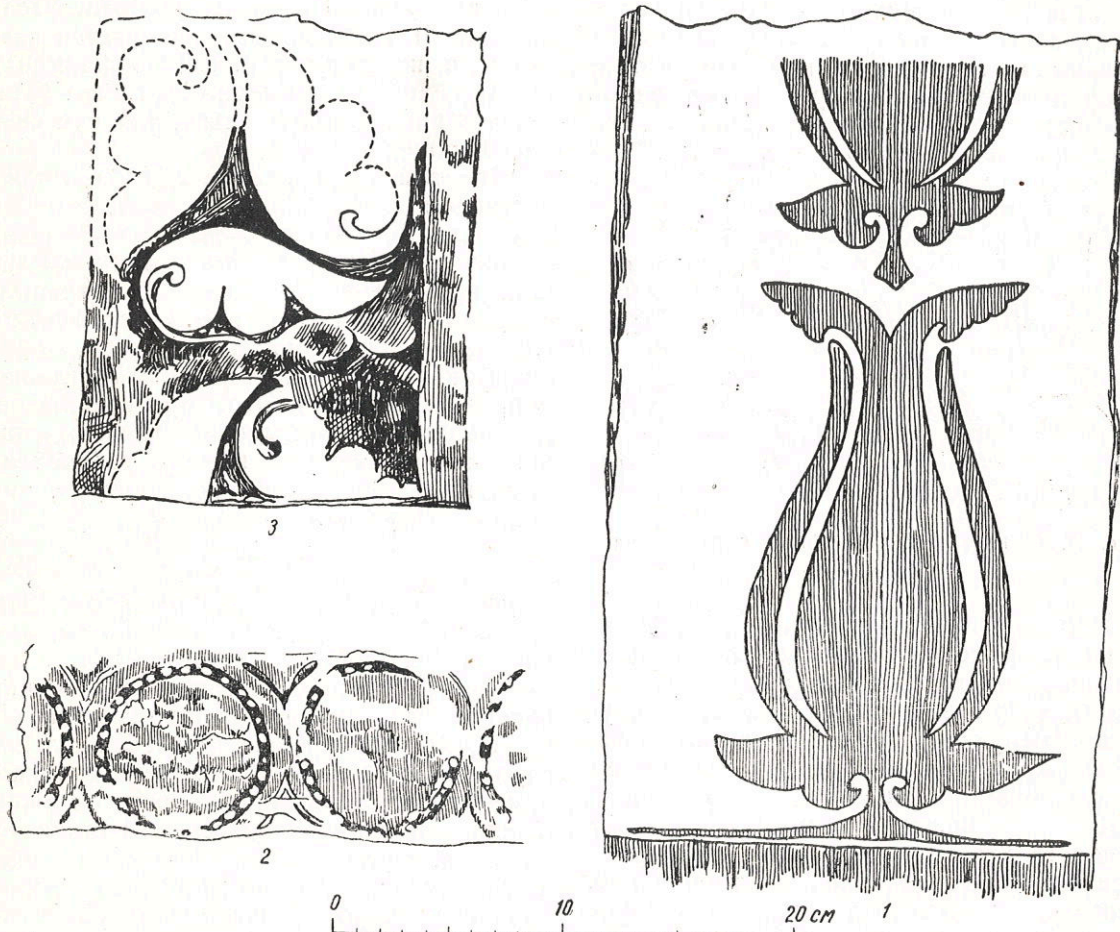
Рис. 22. Объекты I и II. Орнамент росписи ниш.

1 — архивольт ниши центрального зала объекта II, 2 — бордюр ниши в помещении II объекта I, 3 — архивольт ниши в помещении II объекта I.

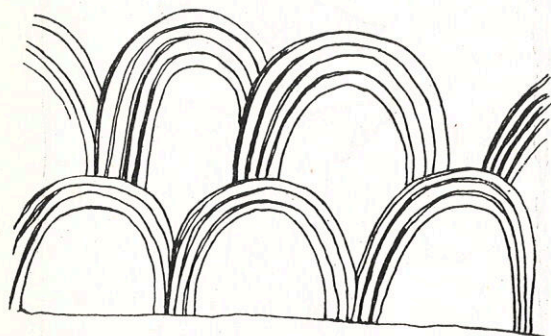
Рис. 23. Объект VIII. Рельефный орнамент на штукатурке.
