# АШХАБАДСКОЕ ЗЕМЛЕТРЯСЕНИЕ 1948 г.

(ИНЖЕНЕРНЫЙ АНАЛИЗ  
ПОСЛЕДСТВИЙ ЗЕМЛЕТРЯСЕНИЯ)

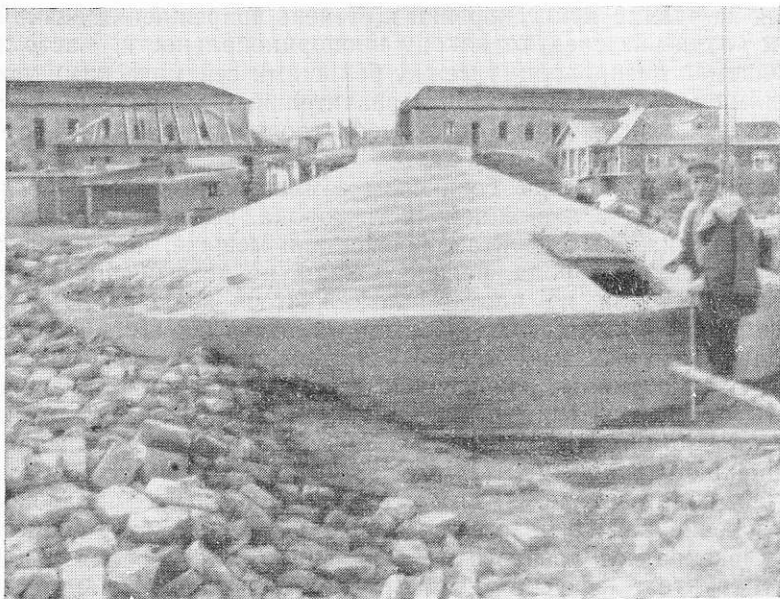
Фундаменты зданий (как показывают последствия землетрясений) являются конструкциями, менее других подверженными разрушению. При достаточно плотных грунтах фундаменты, как правило, остаются целыми даже в случае сильных землетрясений. Мало повреждаются также и различного рода подземные сооружения: резервуары (рис. 1), тоннели, колодцы и т. п. Хорошая сохранность подземных частей зданий находит свое объяснение в том, что такие, защемленные в грунте, конструкции передают возникающие в них инерционные силы

Рис. 1. Хорошо сохранившийся подземный железобетонный резервуар

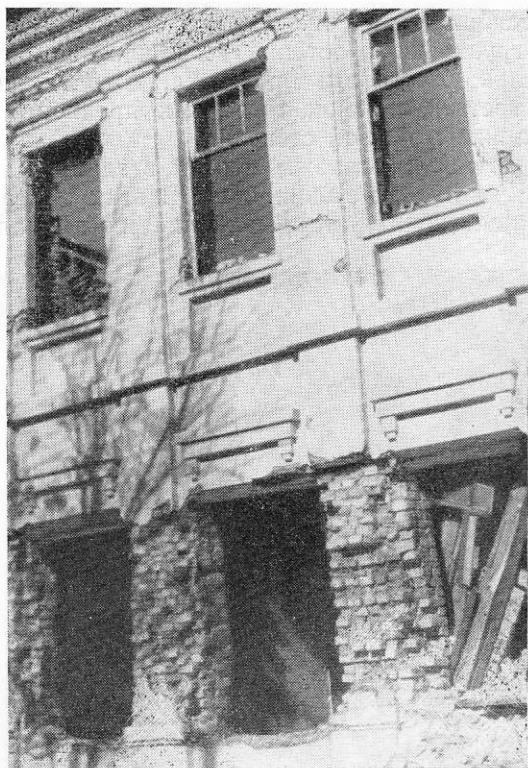
Узкие простенки в нижних этажах разрушаются от перенапряжения при сжатии (рис. 3). Из простенков разной ширины наибольшим разрушениям от скалывающих усилий подверга-

Рис. 3. Простенки в первом этаже разрушились от действия сжимающих усилий

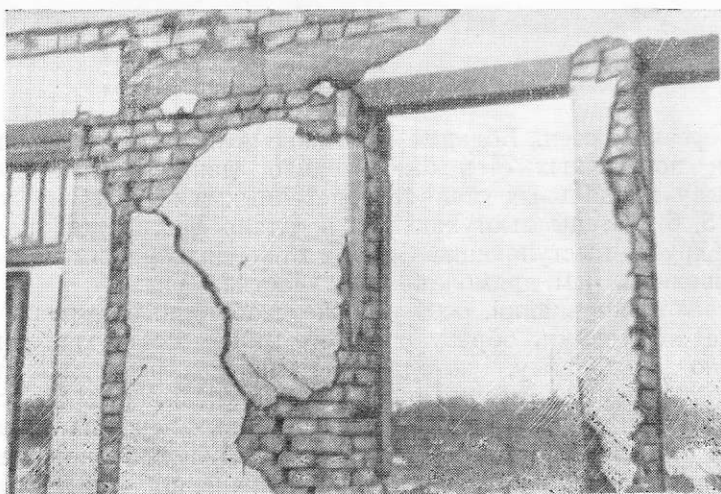
ются широкие (рис. 4). Это объясняется тем, что сейсмическая нагрузка на простенки в их плоскости передается пропорционально жесткости простенка, которая зависит от его ширины в третьей степени, тогда как прочность пропорциональна его ширине в первой степени.

Рис. 4. Широкие простенки разрушились от действия скалывающих усилий больше, чем узкие

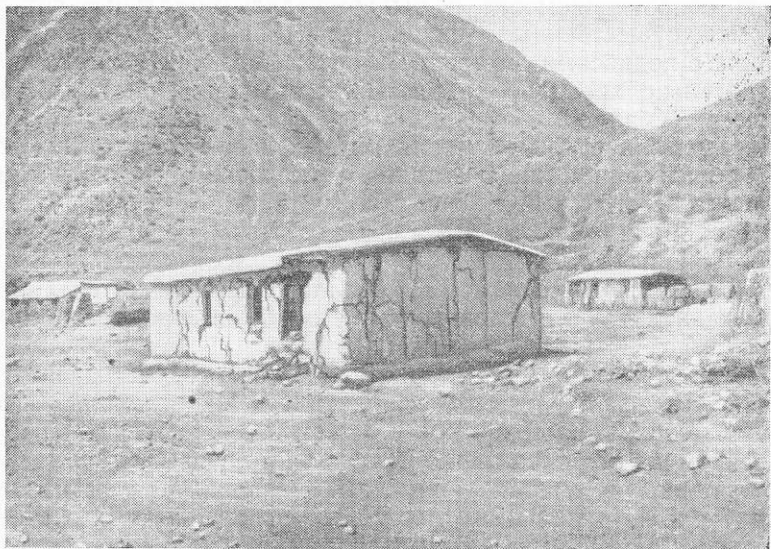
Рис. 11. Жилой дом из сырцового кирпича среднеазиатского типа, частично разрушенный во время Кемино-Чуйского землетрясения

В долинах рек Б. Кемина и Чу преобладающим типом постройки были одноэтажные здания со стенами из сырцового кирпича и глино-камышовой земляной крышей (рис. 11). Реже

встречались глинобитные, каркасноплетневые и деревянные постройки. Сырцовые здания такого типа без каркаса при силе землетрясения в 8 баллов подверглись значительным разрушениям, а при 9 баллах превращались в бесформенную груду развалин. Глинобитные постройки сопротивлялись сейсмическим воздействиям еще меньше. Сырцовые же постройки с жесткими деревянными стойками, несущими вес крыши, выдержали 8-балльную силу землетрясения, а при особо хорошей конструкции способны были выдерживать без опасных повреждений и 9-балльное землетрясение. Хорошо построенные деревянные рубленые и каркасные постройки отличались наивысшей степенью сопротивляемости и выдерживали 9-балльные сотрясения без существенных повреждений. Каркасноплетневые постройки с подкосами в каркасе и легкой крышей обнаруживали сравнительно хорошую сейсмостойкость даже при колебаниях силой в 9 баллов.

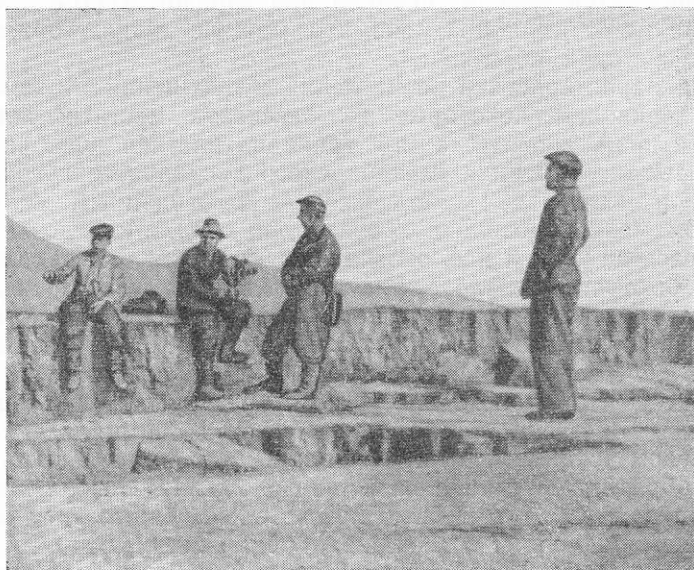
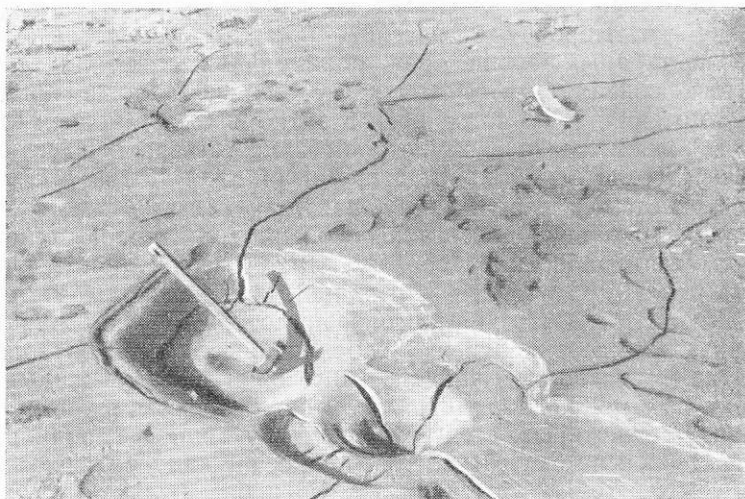
Рис. 12. Нарушения земной поверхности в районе эпицентра Курру-Гаудане

Рис. 13. Грязевые вулканички, образовавшиеся в районе эпицентра

В районе эпицентра имели место тектонические разломы земной коры и нарушения ее в виде сбросов, надвигов и образованием грязевых вулканчиков (рис. 12, 13).

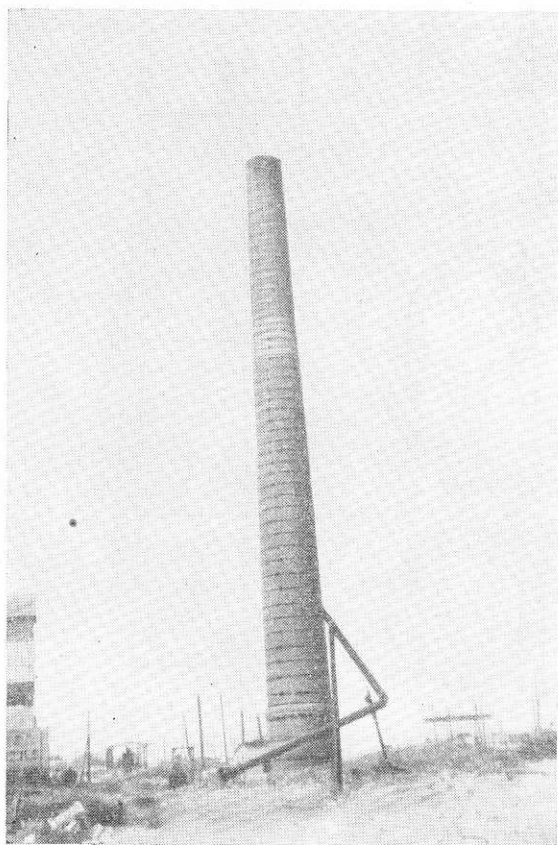
Рис. 14. Кирпичная дымовая труба механического стекольного завода. Верхняя часть около 15 м обрушилась

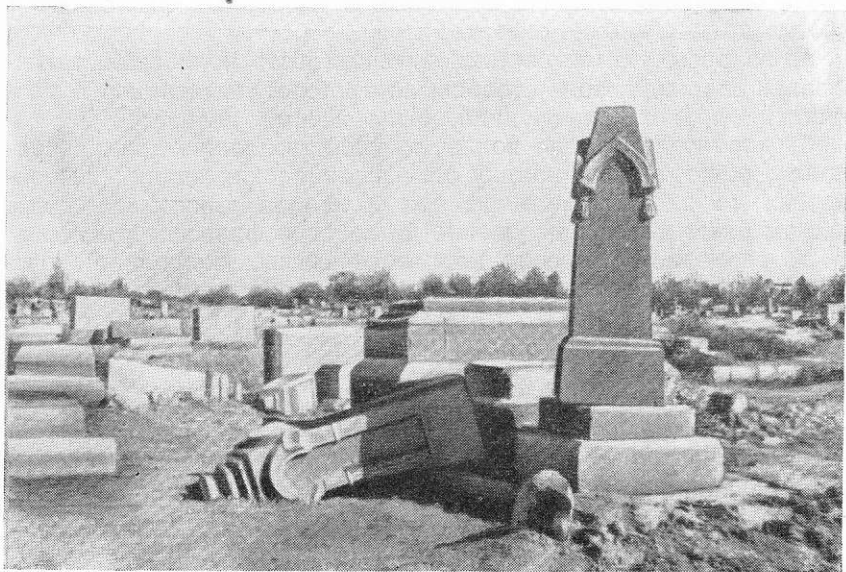
Рис. 17. Надгробные памятники, сдвинутые и повернутые на постаменте или опрокинутые

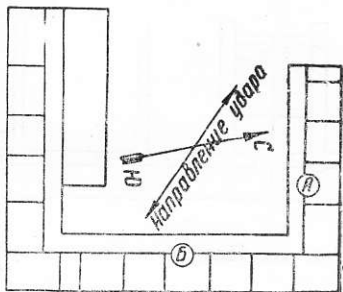
Рис. 19. Схема плана общежития. сельскохозяйственного техникума

Здание общежития сельскохозяйственного института и сельскохозяйственного техникума, находящееся в районе Кеши, заслуживает внимания. Общежитие имеет довольно сложную конфигурацию в плане (рис. 19) и построено из сырцового кирпича. Толщина стен — 51 см, высота от пола до потолка 5 м, окна размером  $2 \times 2,4$  м. Стены оштукатурены глино-саманным раствором. Потолки фанерные. Наружная дворовая продольная стена северного корпуса А имеет длину 38 м, а восточного Б — 50 м. Связь этих стен с другими стенами осуществлена только через деревянные потолочные перекрытия. Антисейсмического пояса не имеет. Кровля железная. Печи, за исключением одной круглые в кожухах из кровельной стали. Наиболее сильные повреждения оказались в торцевой части корпуса А, где юго-западный угол отвалился, а внутренняя продольная стена на протяжении 10 м от торца разрушена; по линии пересечения стен и на уровне подоконников образовались трещины. Трубы упали, но печи не получили повреждений и даже разделки в  $\frac{1}{2}$  кирпича между печами и стенами уцелели. Общежитие было отремонтировано и заселено студентами.

Здание общежития, построенное без соблюдения антисейсмических правил (большая площадь здания без разделения на отсеки, сложность конфигурации в плане, значительное расстояние между поперечными стенами, отсутствие антисейсмического пояса и т. д.), как сказано выше, не только не было полностью разрушено, но его повреждения можно считать умеренными. Это обстоятельство указывает на то, что в данном районе имелись острова, где интенсивность землетрясения снижалась до 7 баллов. Это же подтверждается характером поведения стоящего рядом огромного *учебного корпуса*, построенного из сырцового кирпича с еще большими нарушениями норм антисейсмического строительства. Здание не разрушилось, а подверглось лишь повреждениям, аналогичным повреждениям общежития.

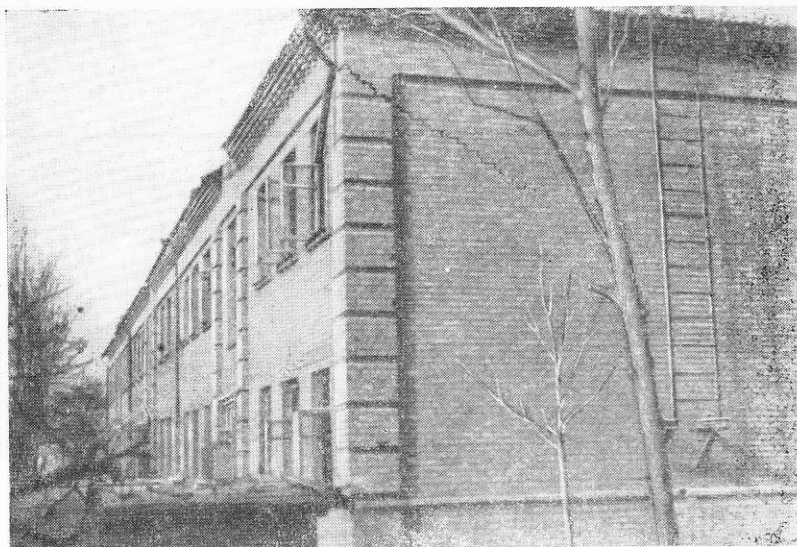
которые прошли дымоходы, пересечены диагональными трещинами; трещин же вдоль дымоходов не обнаружено. Все печи без кожухов и развалились. Оголовки труб попадали. Штукатурка на потолках сохранилась удовлетворительно, на стенах же во многих местах отслоилась. Заполнение фахверковых перегородок местами выпало. В общем, здание противостояло землетрясению гораздо успешней, чем можно было ожидать, учитывая такие существенные недостатки, как отсутствие антисейсмического пояса в 1-м этаже, замена его на поперечных стенах короткими «хвостами» и пренебрежение такой важной мерой, как анкеровка балок перекрытия в стенах (рис. 23).

Рис. 23. Дворовый фасад двухэтажного кирпичного жилого дома. Конструкции стен и карниза решены без выступающих элементов

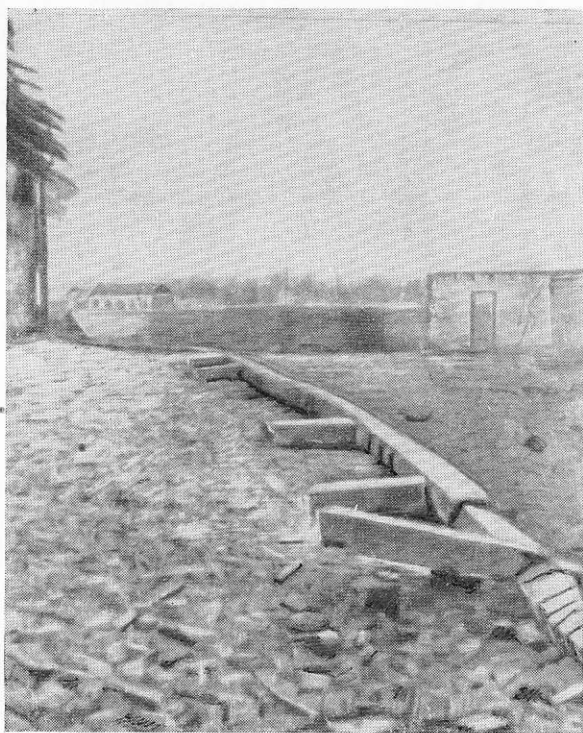
Рис. 27. Обрушившийся железобетонный антисейсмический пояс с «хвостами» (корпус № 3)

*Корпус № 3*, находящийся на юго-востоке от корпуса № 2, подвергся также большим повреждениям. Повреждения обнаружены такие же, как и у корпуса № 4, но резче выраженные. Восточная наружная стена отвалилась на всем протяжении, а железобетонный антисейсмический пояс с «хвостами» вырван из поперечных стен и упал вместе с рассыпавшейся стеной (рис. 27). Сцепление между раствором и кирпичами в стене было настолько ничтожно, что кирпичная кладка при падении рассыпалась на отдельные кирпичи почти без следов раствора.

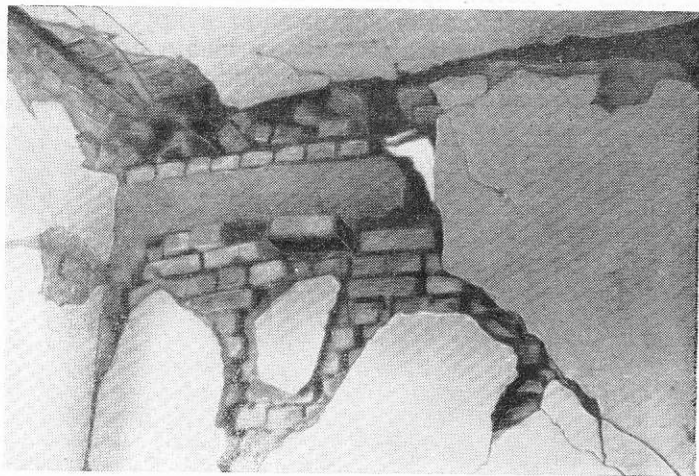
Рис. 28. Разрушение кирпичной кладки в местах примыкания поперечных стен к продольным

Не подлежит сомнению, что кладка велась без полива кирпичей и представляла собой как бы кладку насухо. Западная наружная стена оторвалась от поперечных стен по той же схеме, как и в других зданиях (рис. 28). Торцовые стены повреждены менее (рис. 29), но также оторвались от продольных стен. Часть сборных железобетонных плит, перекрывающих лестничную клетку, выпала по причине отсутствия связи между ними и двутавровыми балками, на нижние полки которых опирались плиты.

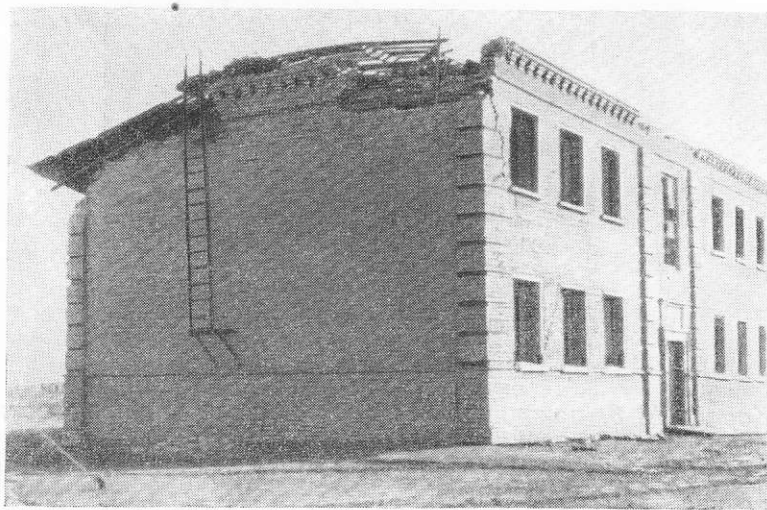
Рис. 29. Обрыв торцевой стены от наружной в корпусе № 3

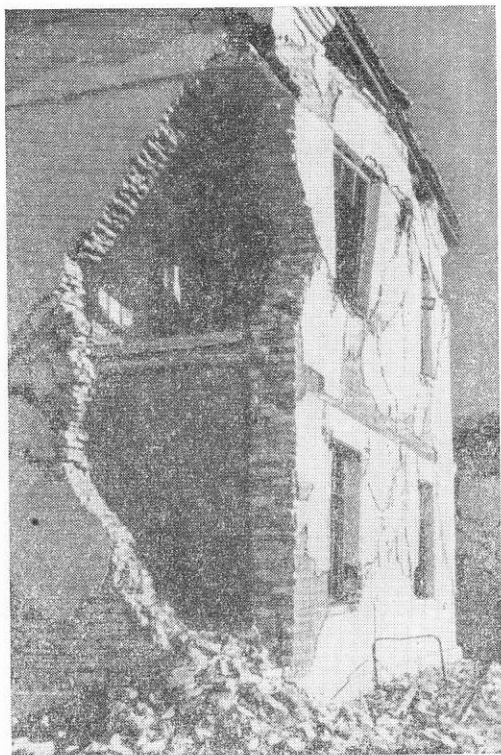
Рис. 33. Выпадение южного угла 8-квартирного 2-этажного жилого дома

вянные лестничные площадки, не скрепленные со стенами, упали вместе с деревянными маршами. Повреждения наружных стен в промежутке между лестничными клетками также весьма значительны, а в юго-западном и южном углах — катастрофического характера. Юго-западный угол вместе с примыкающей лестничной клеткой разрушен полностью. Южный угол (рис. 33) выпал, чему способствовало отсутствие связи перекрытия со стенами.

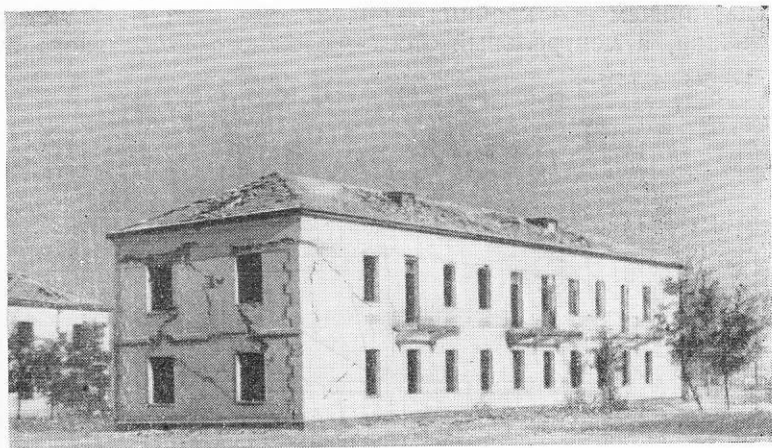
срезались по диагональному направлению, с отрывом торцовых стен (рис. 35). Деревянные балконы, покоящиеся на железобетонных заделанных в стену 1,5-метровых консольных балках, сохранились, а повреждения, причиненные ими стенам, проявились в виде неопасных трещин по контуру заделки консолей.

Рис. 35. Дом, пострадавший менее других, получил значительные трещины.

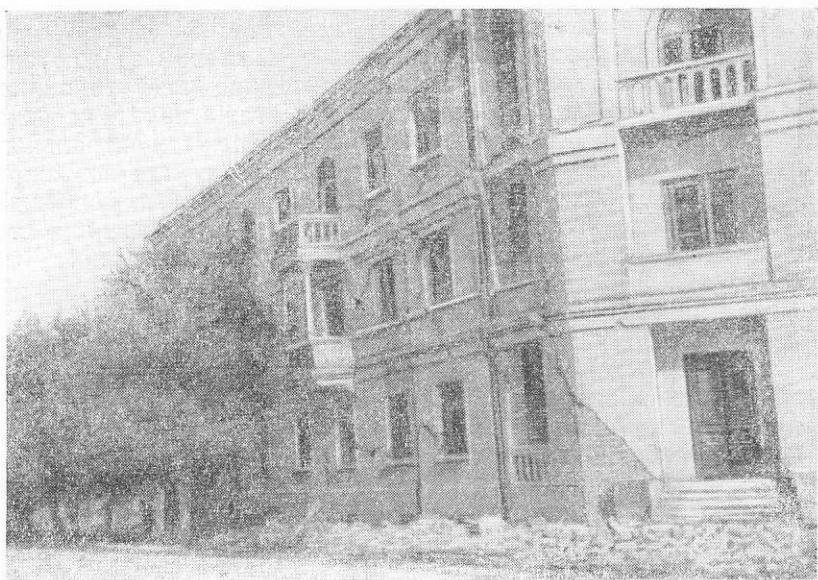
В первом этаже толщина наружных стен 64 см, внутренних — 52 см. На уровне перемычек по всем стенам этого этажа проходит железобетонный антисейсмический пояс толщиной 15 см и шириною 40 см. В пределах 1-го этажа получили тяжелые повреждения продольные наружные стены центрального отсека (рис. 38, 39, 40), а торцовые стены получили повреждения менее серьезного характера. Совсем ничтожные повреждения в виде волосных трещин образовались во внутренних стенах. Лестничные клетки и лестницы сохранились хорошо.

Рис. 38. Вид дома со стороны Кушкинской

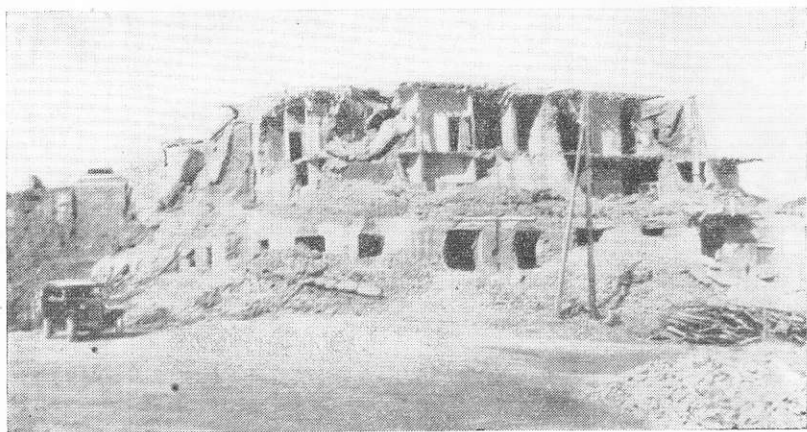
2. Другой жилой дом по такому же проекту был построен в 1940 г. на углу улиц 1 Мая и Андижанской. Разрушения его отличаются большей катастрофичностью (рис. 42). Причиной больших разрушений является то, что здание расположено в зоне перехода предгорного рельефа в равнинный, т. е. оказались неблагоприятные в сейсмическом отношении условия. Стены 2-го и 3-го этажей части дома, выходящей на Анди-

Рис. 42. Разрушения 3-этажного кирпичного жилого дома на углу улиц 1 Мая и Андижанской

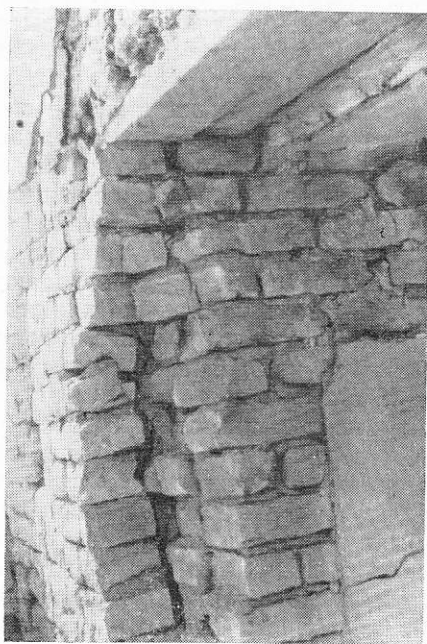
жанскую улицу, упали или сильно разрушены. Крыша сброшена на восток. Торцовая стена вывалилась до уровня антисейсмического пояса 1-го этажа. Стены лестничных клеток обвалились и разрушили железобетонные марши и площадки лестниц. Железобетонный антисейсмический пояс на уровне перекрытий 3-го этажа разорвался и упал вместе со стенами, а пояс на уровне перемычек 1-го этажа на пересечениях стен выкрошился. Армирование антисейсмических поясов было самое разнообразное, но совершенно недостаточное. Можно установить, что в большинстве случаев армование поясов состояло из трех или четырех стержней диаметром 8—10 мм. Рядовые кирпичные перемычки расслоились и повисли на арматуре (рис. 43). Полукруглая стена лестничной клетки, расположенной во входящем углу центрального отсека здания, в пределах 3-го этажа разрушилась, а в пределах остальных этажей сильно повреждена. Во многих местах произошло расслоение кладки стен (рис. 44).

Рис. 44. Расслоение кирпичной кладки простенка

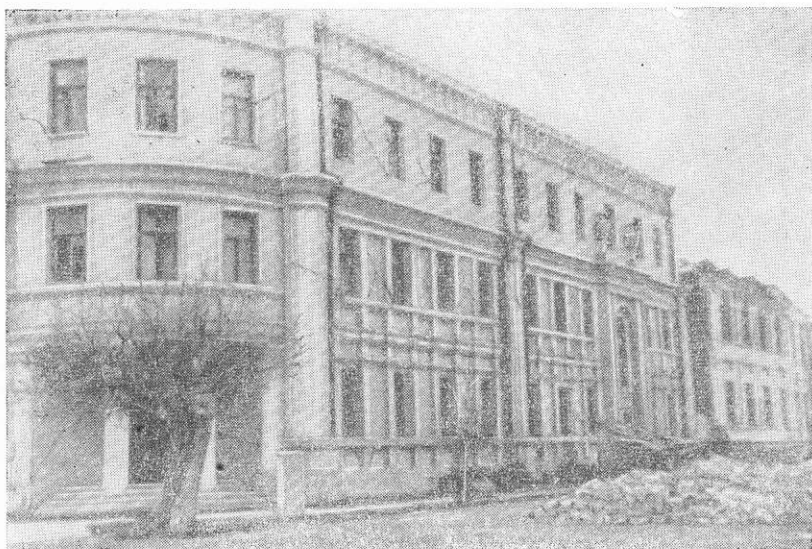
Рис. 45. Жилой дом со стороны главного фасада

весьма благоприятный фактор в смысле уравнивания усилий, действующих на простенки, не мог существенно отразиться на поведении здания во время землетрясения из-за множества других его конструктивных дефектов, хотя фасадные стены и сохранились лучше, чем в других случаях (рис. 45). Подвал здания, имеющий высоту около 3 м и перекрытый железобетонной плитой, получил весьма незначительные повреждения в виде образовавшихся кое-где волосных трещин.

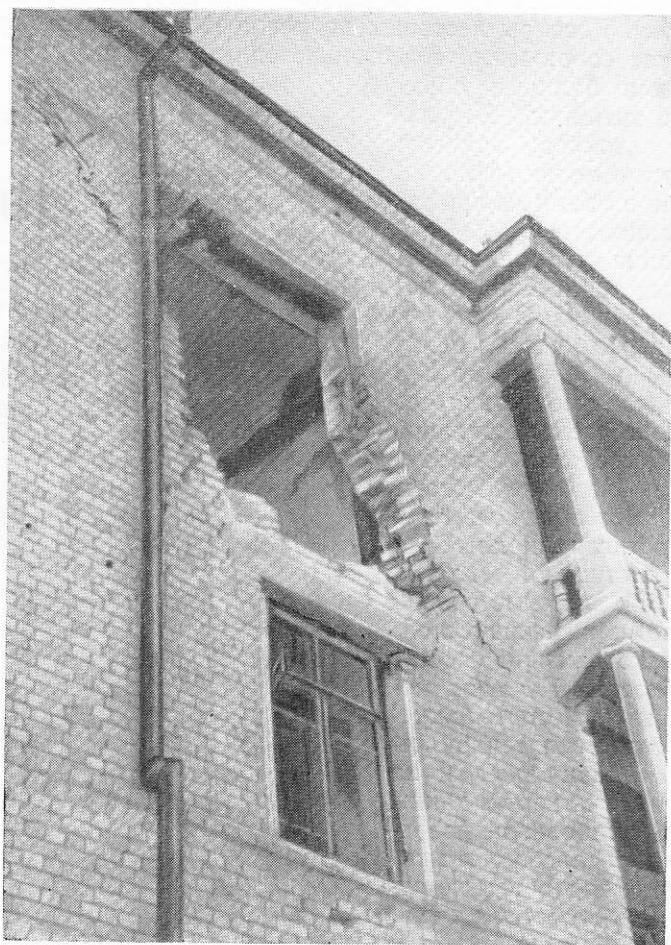
Рис. 51. Обрушение железобетонного балкона

пичной кладки и повреждение прилегающих к шву простенков. Отрицательную роль сыграли также тяжелые железобетонные балконы на консолях, заделанных в кирпичные стены на уровне перекрытия. Двухъярусные балконы повредили стены и деформировались, а одноярусные либо повисли, либо разрушили стену и упали (рис. 51). Железобетонные перемычки, заведенные в стены на 30 см, оказались вполне надежной конструкцией. Карниз, основанный на железобетонной плите, заделанной в стену, повреждений не имел.

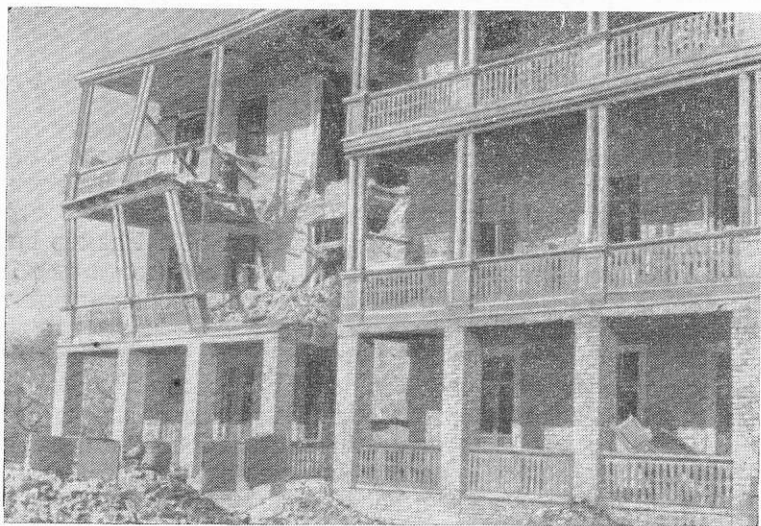
Рис. 52. Трехъярусные деревянные веранды с кирпичными стойками в 1-м этаже. Угловые части веранды разрушились

Трехъярусные веранды были расположены вдоль всего дворового фасада и (рис. 52) имели следующую конструкцию. В первом ярусе кирпичные столбы сечением  $51 \times 51$  см были связаны по верху железобетонной обвязкой, в свою очередь скреп-

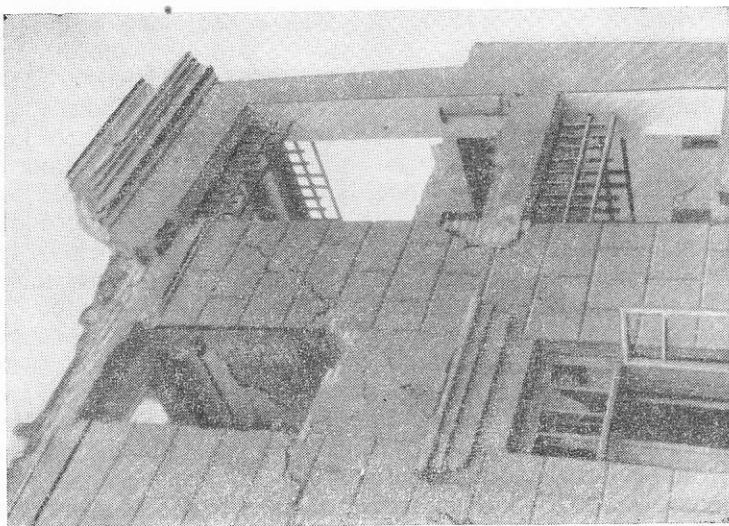
Рис. 55. Разрушенный карниз

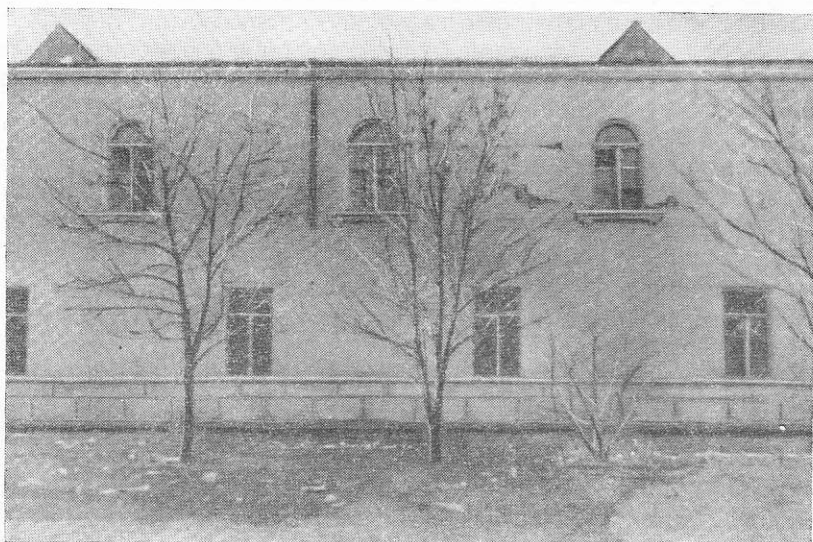
Отсеки, выходящие во двор, имели обычные конструкции с односторонними коридорами. Высота помещений 1-го этажа 4 м, 2-го — 4,6 м. Окна этих отсеков были расположены в шахматном порядке, как это видно на рис. 61. В центре среднего отсека расположена трехмаршевая лестничная клетка с железобетонными стойками, в которых применен бетон очень низкой марки. Промежки для освещения лестничной клетки (судя по остаткам стен выступа) были очень большие с промежуточными высо-

Рис. 61. Хорошо сохранившиеся стены дворового фасада с шахматным расположением оконных проемов

щие шахматное расположение окон, повреждены очень мало и только в простенках 2-го этажа появились горизонтальные трещины. Косых трещин, характерных при обычном расположении проемов, эти стены не имеют.

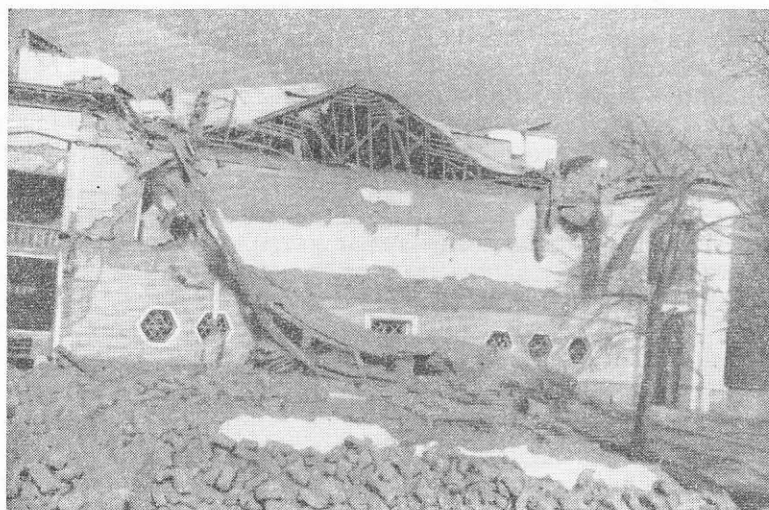
Рис. 62. Полное обрушение наружной галереи с железобетонным перекрытием со стороны главного фасада

Наружная галерея главного фасада вместе с железобетонным перекрытием, вследствие скалывания кирпичной стены в местах опирания колонн, обрушилась (рис. 62). Задняя сплошная стена в пределах этажей повреждений не имеет, но часть ее, расположенная выше железобетонного пояса, развалилась вместе с усиливающими ее ребрами. Надо полагать, что падение этой стены сыграло большую роль в обрушении галереи; сила удара упавшей на плиту кладки была настолько велика, что плита переломилась по всей линии примыкания к поясу и обрушилась вместе с конструкциями галереи.

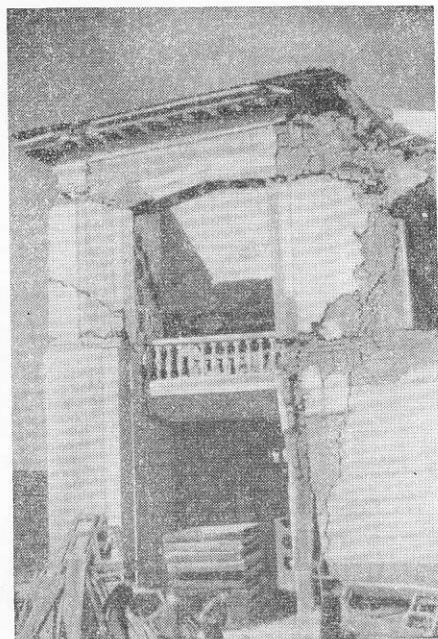
В угловых лоджиях арки имели большие распоры и плиты перекрытия не были жестко соединены с кладкой стен. Такие лоджии оказались сильно поврежденными: арки обрушились, стены потрескались, а парапеты упали (рис. 63).

Рис. 63. Повреждение угловых лоджий и срез боковых пилонов

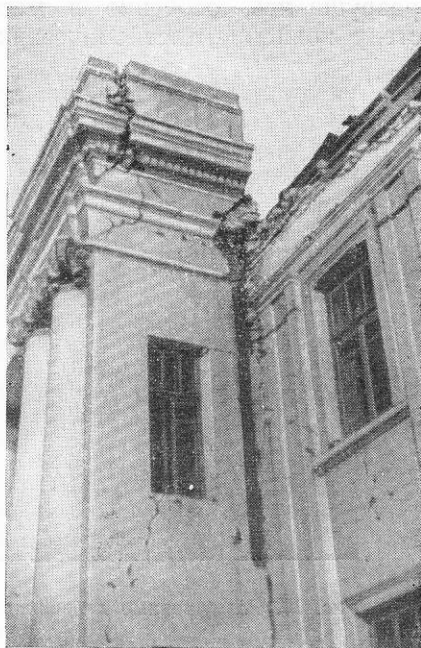
Рис. 69. Обрушение парапетов с карнизами со стороны главного фасада

Кирпичные парапеты в большинстве своем разрушились до уровня чердачных перекрытий и обвалились (рис. 69). Кирпичные стены главного корпуса имеют большие трещины шириной местами до 5 см. Простенки между оконными проемами в большинстве случаев повреждены косыми трещинами, идущими от верха одного проема до низа соседнего; в некоторых случаях имело место выпадение кирпичей.

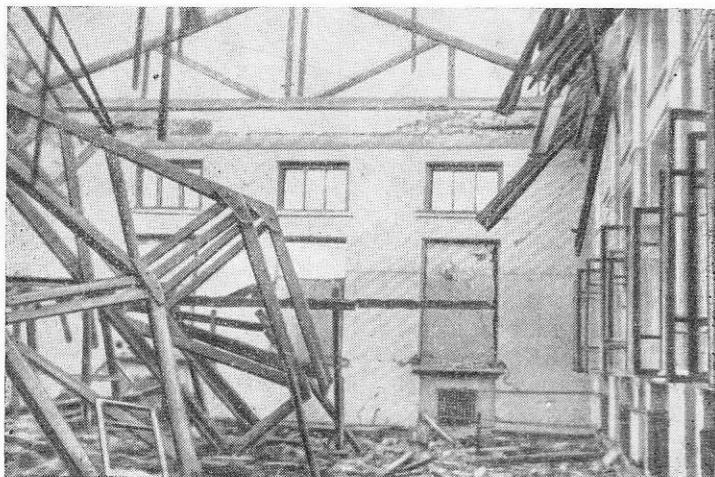
Рис. 70. Разрушенные деревянные дощатые фермы над актовым залом

Брандмауэрная стена между актовым залом и западным крылом упала на покрытие актового зала и полностью разрушила его (рис. 70). Также разрушились и упали все щипцовые стены. Особенно сильно пострадала порталная стена и порталная балка. Разрушение балки произошло посередине и на  $\frac{1}{3}$  части пролета.

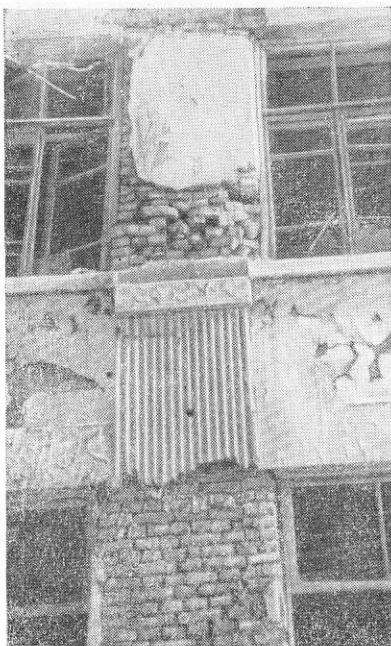
Следует отметить, что в угловых помещениях с большим пролетом сильно нагруженные балки перекрытий, действуя как таран, вызвали сильное разрушение простенков.

Рис. 75. Разрушение узких простенков, нагруженных железобетонными балками перекрытий

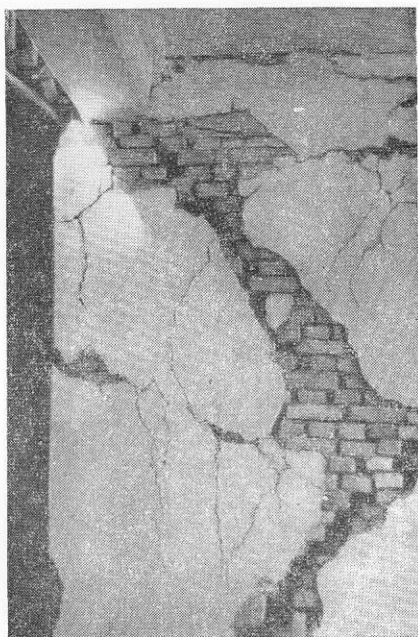
Рис. 76 Внутренний входящий угол в лестничной клетке раскололся под нагрузкой от железобетонного прогона

Стены лестничных клеток в выступающих угловых частях здания значительно пострадали, местами обвалились, но железобетонные конструкции лестниц хорошо сохранились. Внутренние входящие углы в лестничных клетках не выдержали сосредото-

ченных нагрузок от железобетонных прогонов и потрескались, причем ширина трещин доходила до 10 см (рис. 76). Кирпичные брандмауэрные стены разрушились.

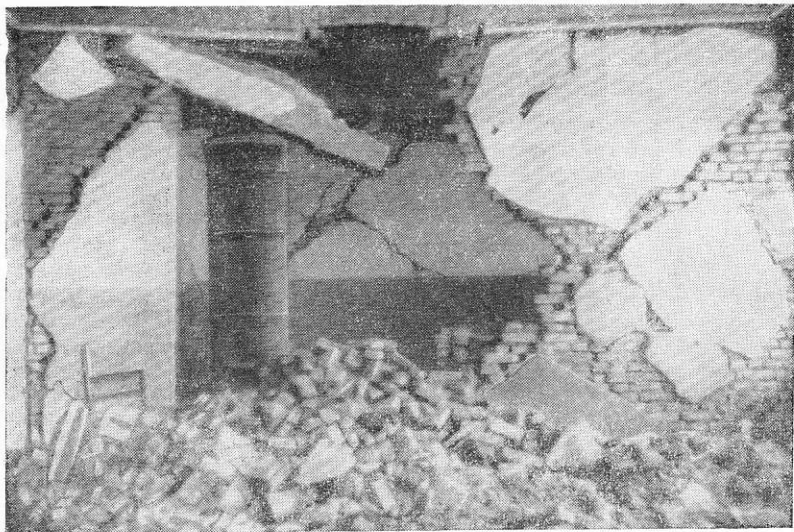
ных и горизонтальных швов. Внутренние поперечные стены во 2-м этаже пострадали больше, чем в 1-м этаже, а некоторые из них разрушились полностью, превратившись в груды кирпичей (рис. 77). Поперечные стены в 1-м этаже, покрыты во многих местах диагональными трещинами, ширина которых доходит до 4—5 см.

Рис. 77. Разрушение поперечной стены у печного проема

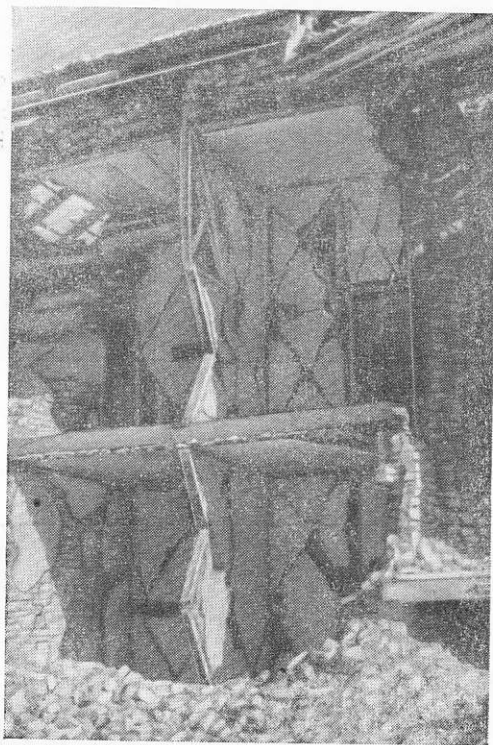
Каркасы фахверковых перегородок сохранились хорошо, но кирпичные заполнения на глиняном растворе во многих местах вывалились (рис. 79). Деревянные обшивные перегородки вообще не пострадали, за исключением отдельных перегородок, сла-

Рис. 79. Сохранившиеся каркасы фахверковых перегородок

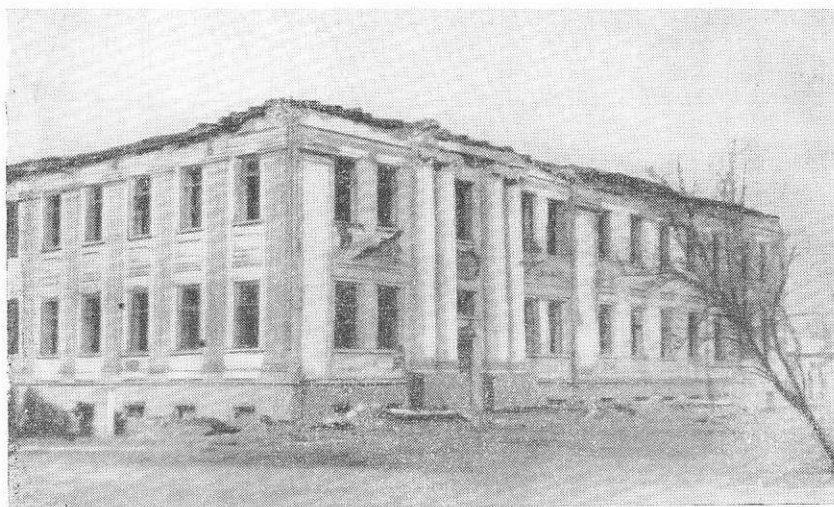
Рис. 82. Здание Министерства сельского хозяйства после землетрясения

Парапет высотой 1,5 м обрушился по всему периметру здания, за исключением незначительных участков (рис. 82, 83). Стропильная система от толчка накренилась в восточную сторону, а некоторые стропильные ноги упали (рис. 84) вследствие недостаточного крепления узлов. Дымовые трубы обвалились. Свободно стоящие кирпичные брандмауэрные и щипцовые стены разрушились. Разрушение брандмауэрной стены между основным корпусом и залом было одной из основных причин разрушения перекрытия зала, а также перекрытия подвала. В основ-

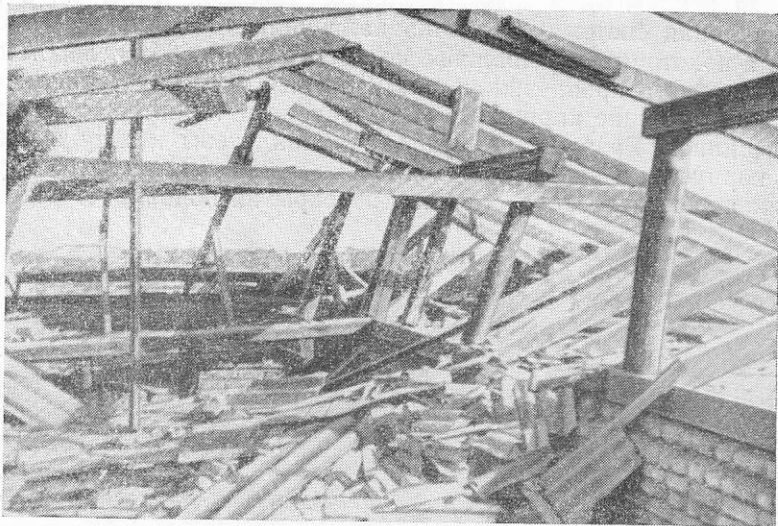
Рис. 84. Стропильная система накренилась

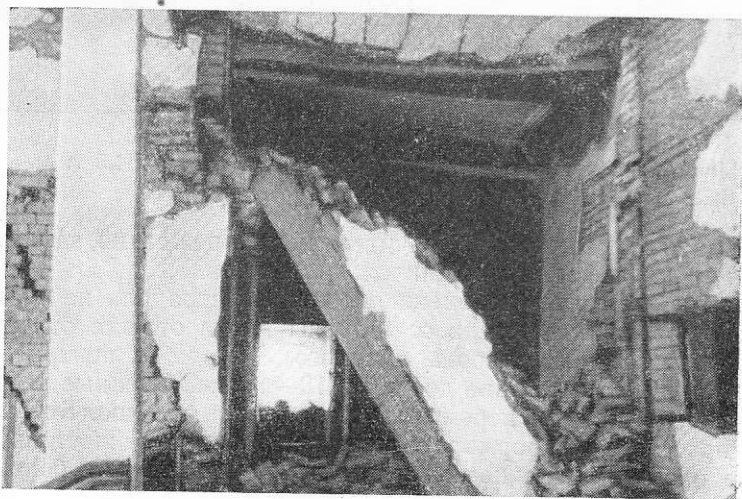
Рис. 85. Слабо заделанная железобетонная перемычка пролетом 3,5 м срезала кладку и упала

Внутренние продольные стены правого крыла получили большие деформации в виде трещин с выпадением в отдельных случаях кирпичей. Особенно сильные разрушения произошли в местах примыкания внутренних стен к наружным. Внутренние поперечные стены оказались сильно поврежденными диагональными и ступенчатыми (по швам кладки) трещинами. Наиболее значительные разрушения произошли в местах ослабления их печными проемами и дымоходами, вследствие того, что в этих местах они не были надлежащим образом усилены. По той же причине рухнула в левом крыле продольная внутренняя стена, разрушив перекрытие 1-го этажа. Обрушение железобетонных перемычек в коридоре вызвано отсутствием надежной заделки их в стены (рис. 85).

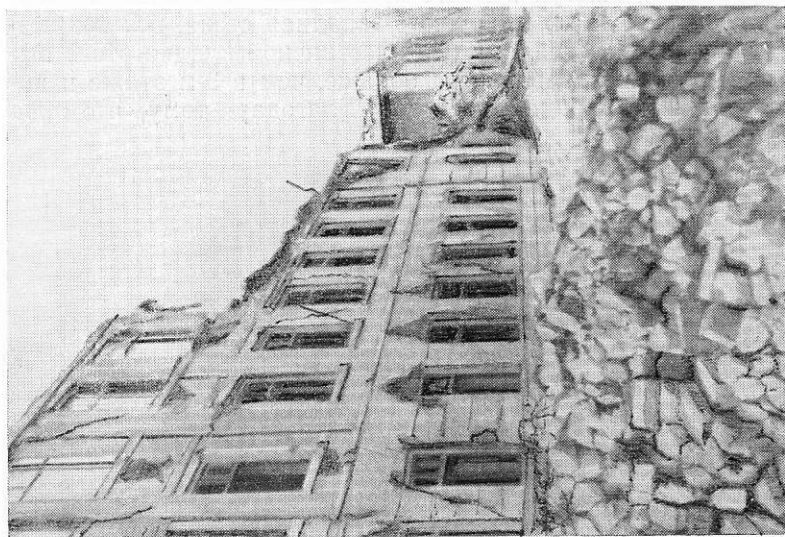
При землетрясении торцовая стена юго-западной выступающей части обрушилась на всю высоту (рис. 88), при этом деформировавшиеся антисейсмические пояса остались на весу. Обрушение этой стены произошло из-за слабой связи ее с прилегающими продольными стенами, причиной чего была небрежная кладка камней на слабом известковом растворе с нарушением празил перевязки. Центральная часть здания, выходящая на ул. Свободы, обвалилась вместе с перекрытиями (рис. 89). Необвалившиеся сте-

Рис. 89. Разрушения здания со стороны главного фасада

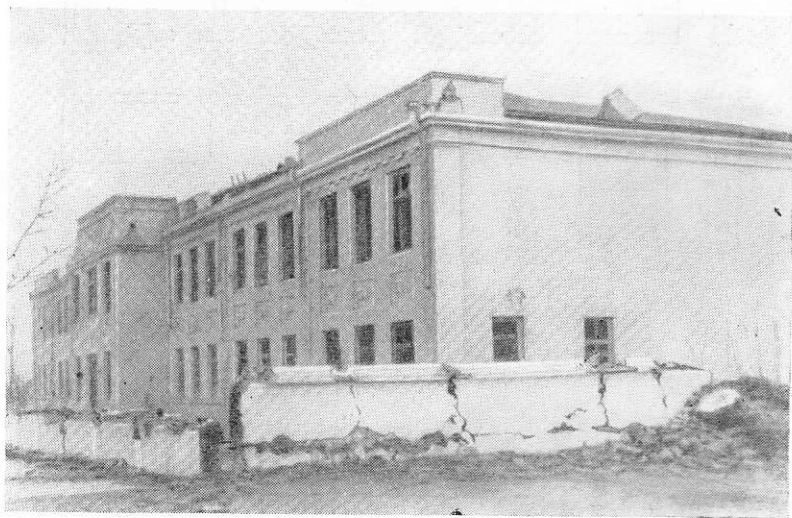
Рис. 92. Здание школы после землетрясения

лезных кожухов. При землетрясении здание было значительно повреждено, хотя со стороны ул. Островского оно сохранило вид мало пострадавшего (рис. 92).

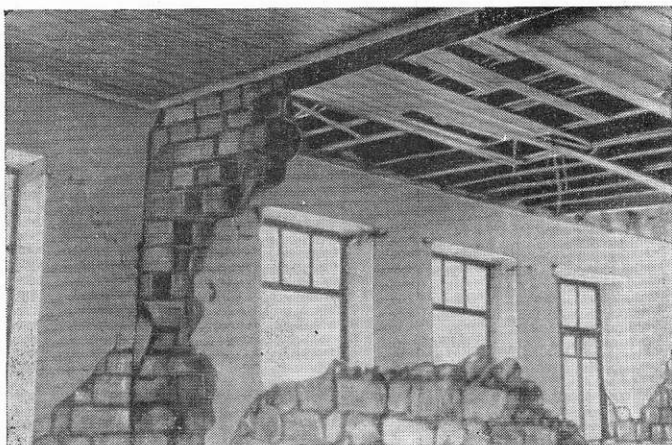
В торцовых стенах и в некоторых простенках образовались слабо выраженные диагональные трещины; частично разрушился парапет главного фасада. Северная торцовая стена во 2-м этаже отошла от вертикали на 4 см. Упавшая брандмауэрная стена разрушила чердачное и междуэтажное перекрытия (рис. 93). Карнизы почти по всему периметру хорошо сохранились.

Рис. 93. Разрушение перекрытий и внутренней поперечной стены на 2-м этаже

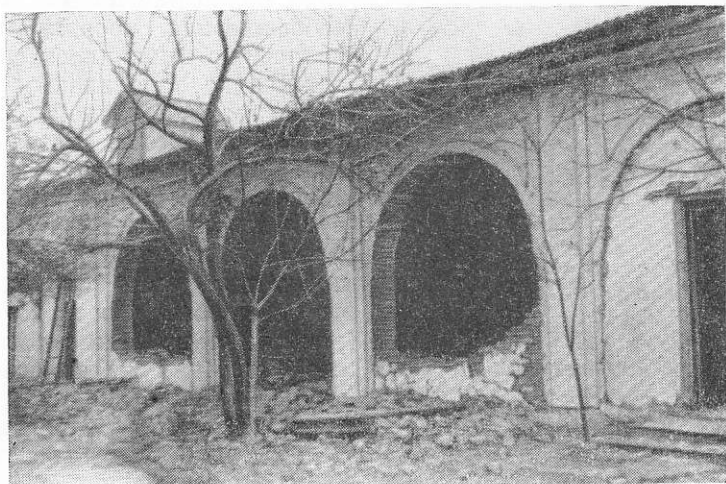
Рис. 96. Сохранившиеся кирпичные арки зрительного зала

Стены фойе с юго-восточной стороны зрительного зала, над которым была легкая асбофанерная кровля, сохранились, но вывалилась сырцовая кладка, заполнявшая проемы старой кирпичной аркады (рис. 96). Стены зрительного зала сильно пострадали: их верхние части, надстроенные при реконструкции здания под театр, разрушились по всему периметру. Часть стрельчатых арок, в особенности те, которые расположены ближе к сценической коробке, сильно повреждены. Обращает на себя внимание тот факт, что арки, заложенные кирпичом, повреждены значительно меньше, чем арки без заполнения. Обрушение верхних частей стен зрительного зала вызвало обрушение всех стропильных ферм над ним.

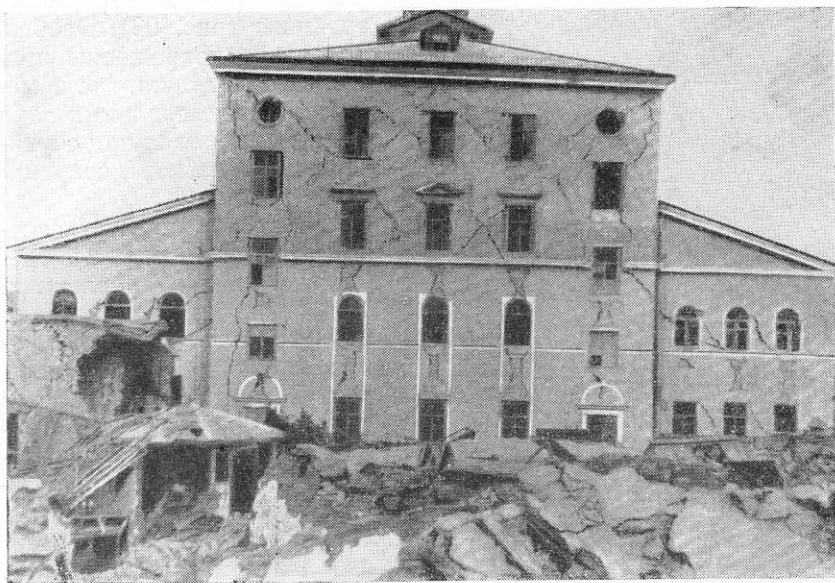
Рис. 98. Дворовый фасад сценической части здания

емами со стороны дворового фасада появились косые трещины (рис. 98). Особенно сильно повреждены простенки 4-го этажа, где помещался танцевальный зал (рис. 99). Крозля над сценической коробкой сохранилась хорошо.

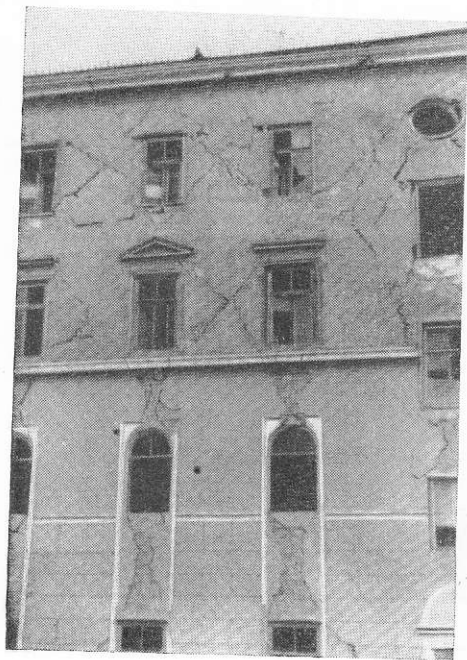
Рис. 99. Косые трещины в простенках между оконными проемами со стороны дворового фасада

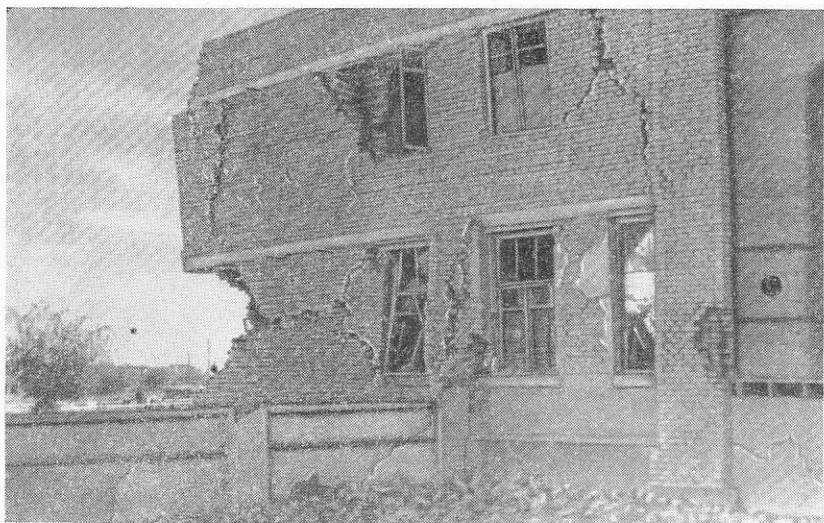
Наружные стены зрительного и читального залов, хотя и уцелели, но получили повреждения узких простенков в обоих этажах, которые срезались горизонтально вверх и смялись вниз. Точно так же горизонтальными трещинами среза повреждены все железобетонные внутренние стойки в вестибюле и читальном зале. Повреждены контрфорсы в местах опирания на них ригелей железобетонных рам. Разрушились узкие простенки сечением  $51 \times 51$  см в вестибюле, равно как и угловые участки кладки. Разрушению одного из простенков содействовал, вероятно, опертый на него конец железобетонного ригеля. Как уже было выше упомянуто, угловые выступающие части здания оказались сильно повреждены (рис. 103). Сильно разру-

Рис. 103. Разрушение угла и простенков здания

шены (выкрошились, скололись и раздробились) также промежуточные участки стен. На рис. 104 ясно видна степень разрушения здания клуба.

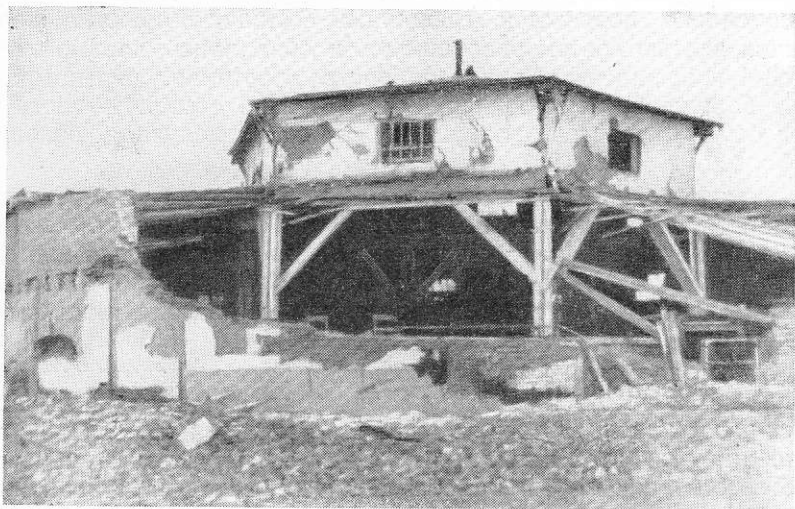
Рис. 105. Разрушения здания цирка

Часть цилиндрической кирпичной стены цирка с северо-западной стороны на протяжении одной трети периметра развалилась (рис. 105). Противоположный участок стены цилиндра был сильно поврежден трещинами. Клинчато-арочные перемычки частью совсем разрушились и обвалились, частью очень сильно повреждены. Арки коробового очертания, перекрывающие большие проемы, повреждены в разной степени — часть из них была полностью разрушена, а часть получила большие деформации (рис. 106).

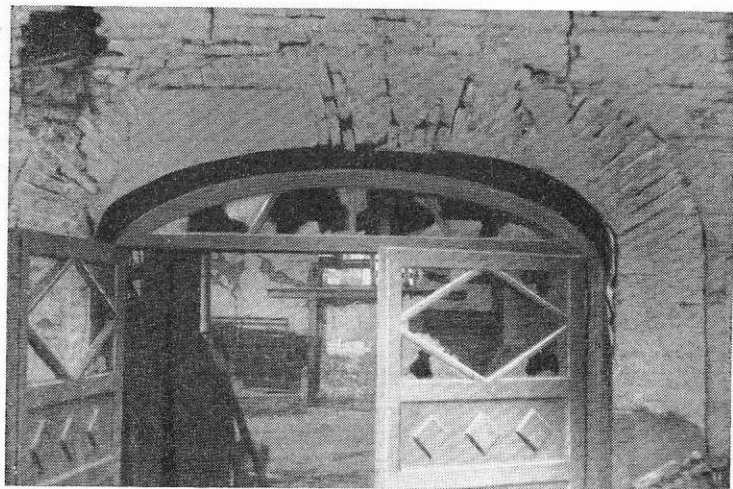
Рис. 106. Поврежденная арка коробового очертания

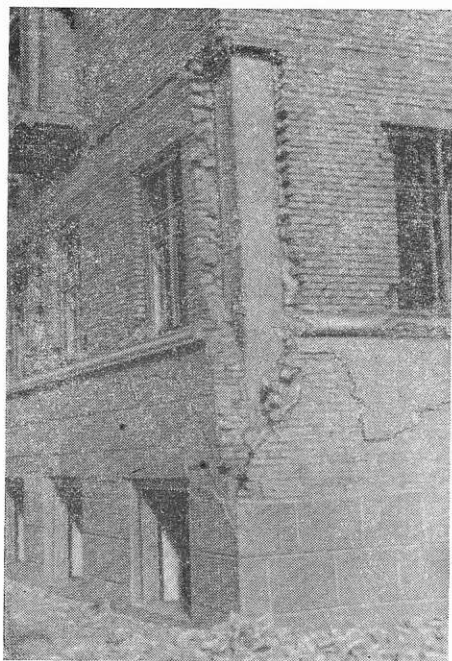
Рис. 110. Обнаженная железобетонная стойка каркаса

большие трещины. Во многих местах сопряжения стоек с ригелями произошло выкрашивание бетона до обнажения арматуры. При этом было заметно, что хомуты на этих участках были поставлены очень редко.

На рис. 110 видно, что облицовочная кладка этого отсека из-за недостаточной связи со стойками каркаса и различных динамических свойств железобетона и кирпичной кладки в углах отслоилась и упала, обнажив бетон на всю высоту этажа. Кирпичные пилястры, расположенные против стоек рам, выкрошились в пределах высоты простенков, при этом в юго-восточном углу отслоение произошло до самого бетона, а в северо-восточном углу — до основной плоскости заполнения
