# АШХАБАДСКОЕ ЗЕМЛЕТРЯСЕНИЕ 1948 г.

(ИНЖЕНЕРНЫЙ АНАЛИЗ  
ПОСЛЕДСТВИЙ ЗЕМЛЕТРЯСЕНИЯ)

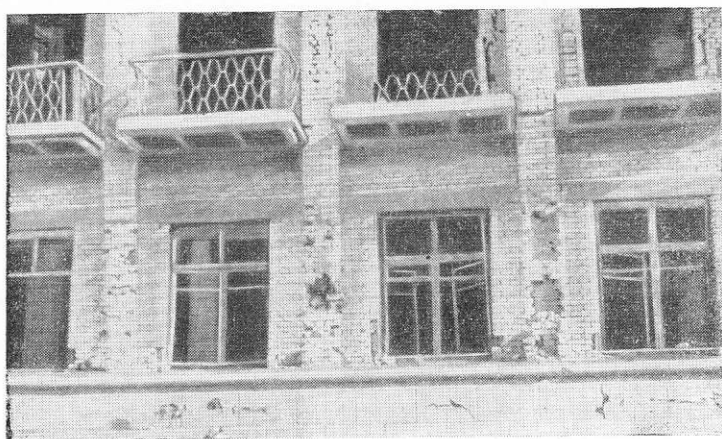
(рис. 111). Железобетонная плита перекрытия хорошо сохранилась. Нет никаких деформаций ни в местах ее примыкания к ригелям, ни на фигурных кессонированных профилях. Каркас верхних этажей отсека повреждений не имеет.

Рис. 111. Характер повреждения кирпичных пилястр облицовки. Железобетонные балконы сохранились хорошо

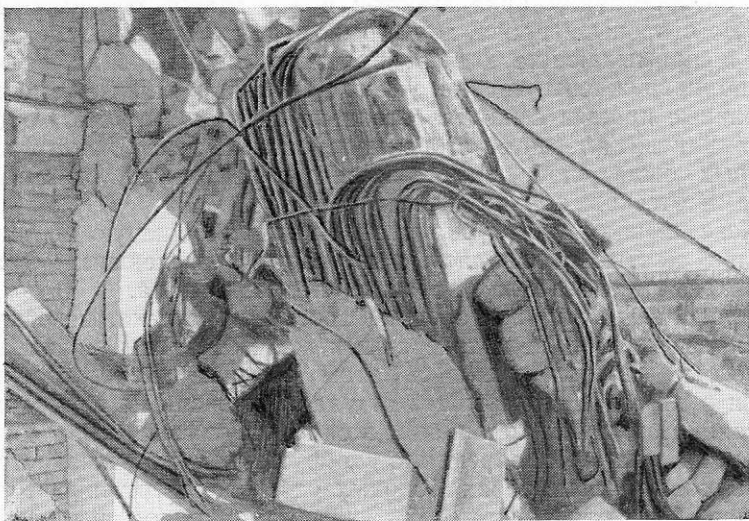
Рис. 114 и 115 дают ясное представление о полном разрушении здания вокзала. Решающую роль в разрушении центрального отсека сыграли тяжелые скульптуры, расположенные на большой высоте над его главным входом. Одна из арок, поддерживавшая скульптуру, обрушилась в пятах. Падая, арка увлекла за собой связанные с ней конструкции здания, от которых остались только обломки, висящие на арматуре (рис. 116а и б). Серьезные повреждения получили также железобетонные монолитные перекрытия в помещениях, непосредственно примыкающих к аркам с боков. Плиты разрушились и частью свалились вниз, частью повисли на арматуре. Колонны центрального трехсветного объема вокзала повреждены на уровне перекрытий в местах примыкания к ним прогонов. Арматура, вследствие разрушения бетона, обнажилась и выпучилась, причем на обнаженных участках не оказалось хомутов. На базах колонн повреждений бетона или арматуры не наблюдалось, имело место лишь отслоение штукатурки.

Рис. 116. Разрушенные железобетонные конструкции центральной части вокзала

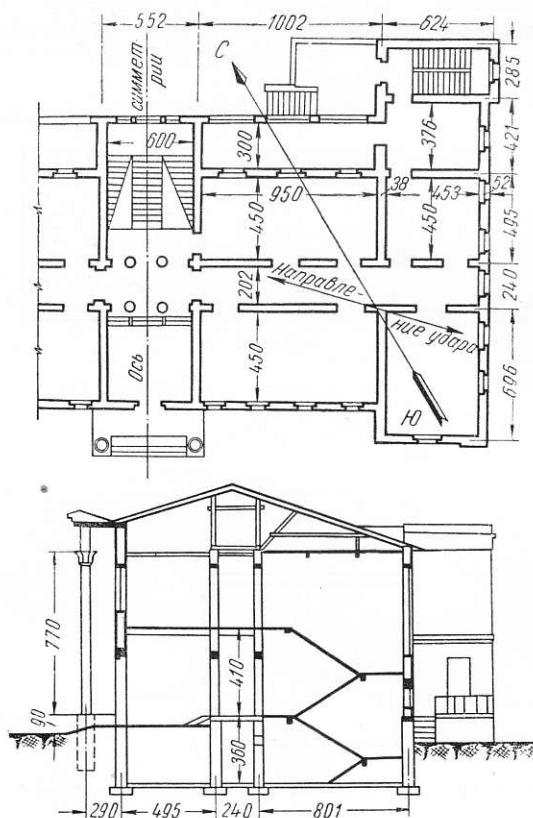
Рис. 118. План и разрез здания республиканского Управления милиции

Торцовые стены разрушились полностью, по-видимому, от первого же толчка. Продольные стены, выходящие на ул. Свободы, вместе с портиком развалились, превратившись в груды развалин (рис. 119). Выступающая с западного конца часть дворового фасада разрушилась, при этом участок антисейсмического пояса оказался на весу. Несомненно, что совершенно негодная конструкция антисейсмического пояса сыграла немаловажную роль в этих разрушениях (рис. 120).

Наружные стены со стороны дворового фасада местами отклонились от своего вертикального положения на 15 см. Простенки, независимо от их ширины, сильно пострадали (рис. 121). На большей части стен образовались косые трещины по швам кладки. Кирпичная кладка над антисейсмическим поясом высо-

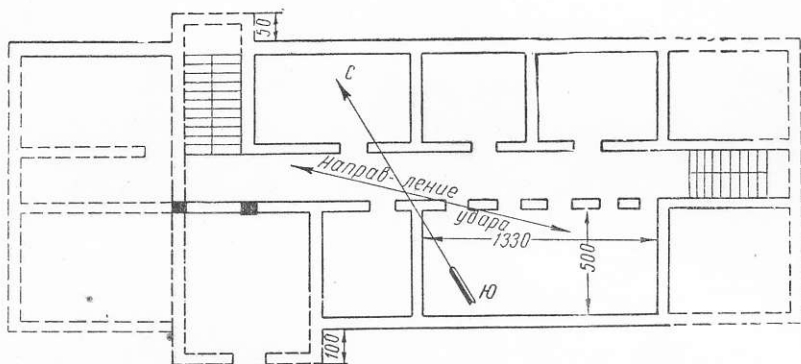
Рис. 122. Схема плана административного здания на Ташкентской ул. (пунктиром показаны разрушенные стены)

Разрушились и упали торцовые стены с обеих сторон, а вместе с ними развалились и значительные участки примыкавших к ним продольных и внутренних стен. Разрушились и вывалились полностью во 2-м этаже и частично в 1-м этаже углы выступающих частей как с фасадной, так и с дворовой стороны. Пилястры в пределах 2-го этажа срезались до основной плоскости стены, причем в некоторых пилястрах это произошло почти по всей высоте здания. Наружные стены, оторвавшись от внутренних поперечных стен, выпучились, особенно сильно на уровне перекрытия 1-го этажа.

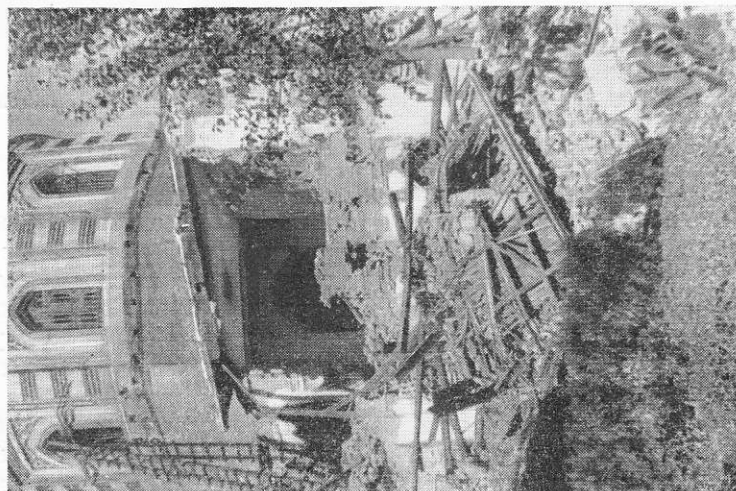
Рис. 128. Разрушение наружного барабана здания

В результате землетрясения большинство стрельчатых арок наружного барабана оказались сильно повреждены. Некоторые из них упали или разрушились (рис. 128, 129, 130). Стрельчатые арки оконных проемов 3-го яруса, в отличие от арок 1-го и 2-го ярусов, не повреждены. Исключение представляет одна из них у которой в замке образовалась трещина, распространившаяся вкось по барабану.

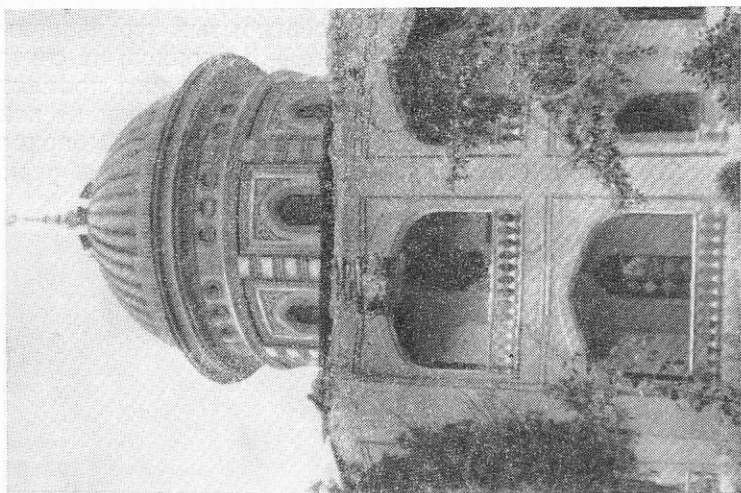
Рис. 129. Разрушение наружных стрельчатых арок в ключе

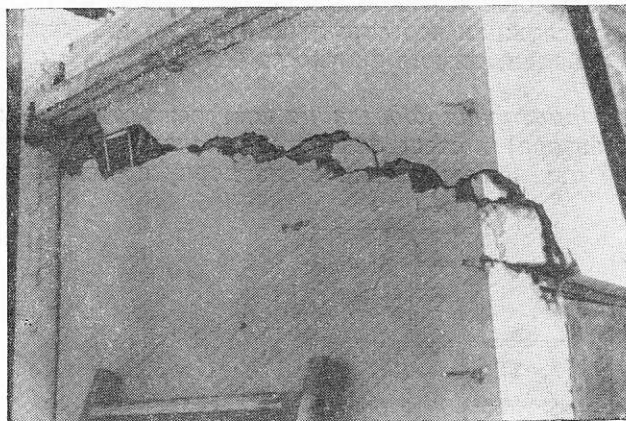
значительными трещинами в стенах и местами раздроблением кирпичной кладки (рис. 136). В целом заполнение пострадало в такой степени, что большая часть его подлежит разборке. Значительные повреждения произошли по антисейсмическому шву, который был сделан с зазором. Этот зазор на всю высоту здания почему-то был заложен кирпичом. Кирпич оказался раздробленным, а железобетонная карнизная плита, которой заканчивается шов, — сколотой.

Рис. 136. Трещина в кирпичном заполнении 2-го этажа

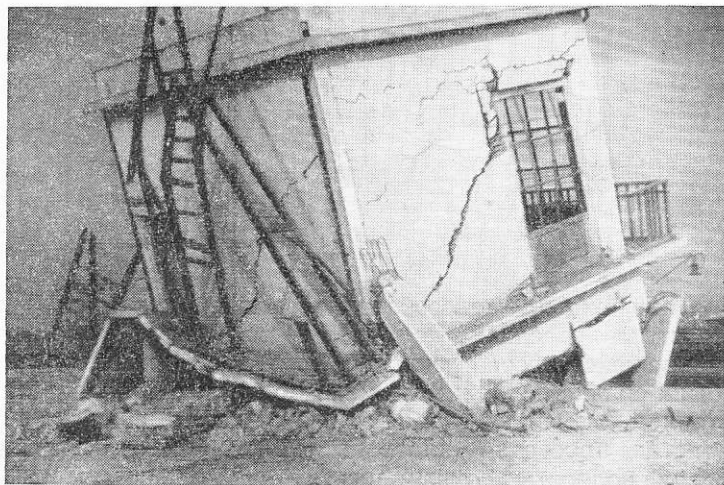
Наиболее жестоким повреждением подверглась башня. Стойки каркаса 1-го этажа башни с одной стороны полностью разру-

Рис. 137. Накренившаяся башня

лилась. Вследствие этого башня осела и накренилась с уклоном от вертикали на восток до  $30^\circ$  (рис. 137). Стойки западной части 1-го этажа башни разрушились у основания на уровне пола кор-

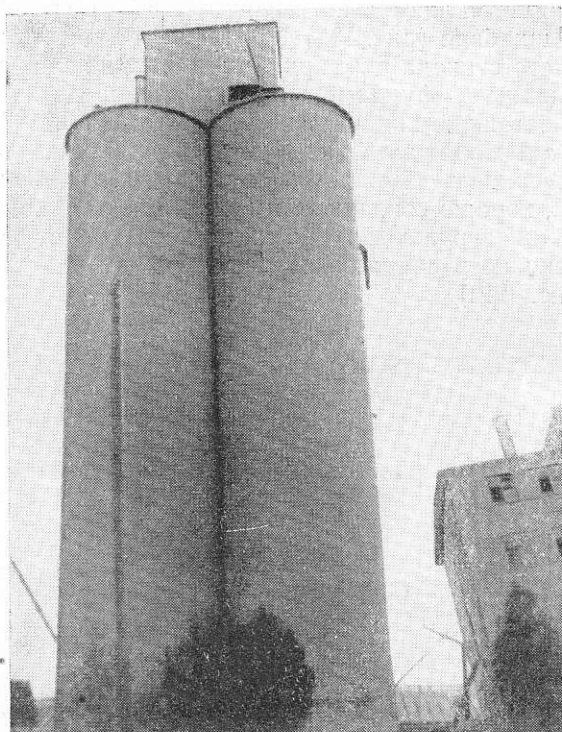
Рис. 139. Стаканы элеватора после землетрясения

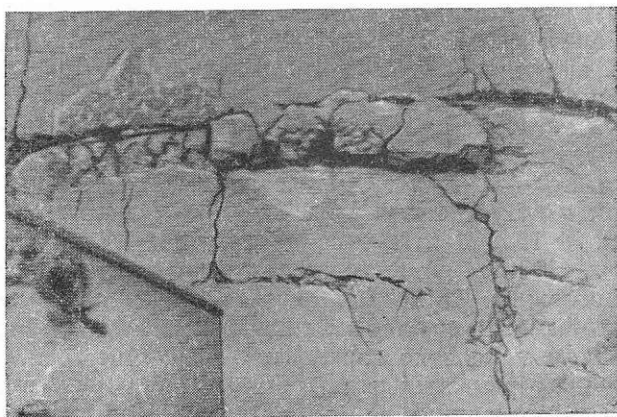
Рис. 140. Раздробление бетона в стенке одного из стаканов

а) *Силосные стаканы* элеватора, состоящие из четырех спаренных секций, являются по высоте (35,88 м) третьим сооружением в г. Ашхабаде (рис. 138). Внутренний диаметр каждого железобетонного стакана 6 м, при толщине стенок 15 см. Стаканы стоят на мощных фундаментах, которые представляют собой сплошную бетонную плиту, размером в плане  $16,5 \times 16,5$  м и толщиной 80 см. Подшвы фундаментов заглублены на 1,65 м от дневной поверхности. Во время землетрясения силосные стаканы, в основном, хорошо сохранились (рис. 139). Только в тех из них, которые были загружены зерном, на высоте 3 м от земли образовались трещины и обнажилась арматура на небольшом протяжении (рис. 140).

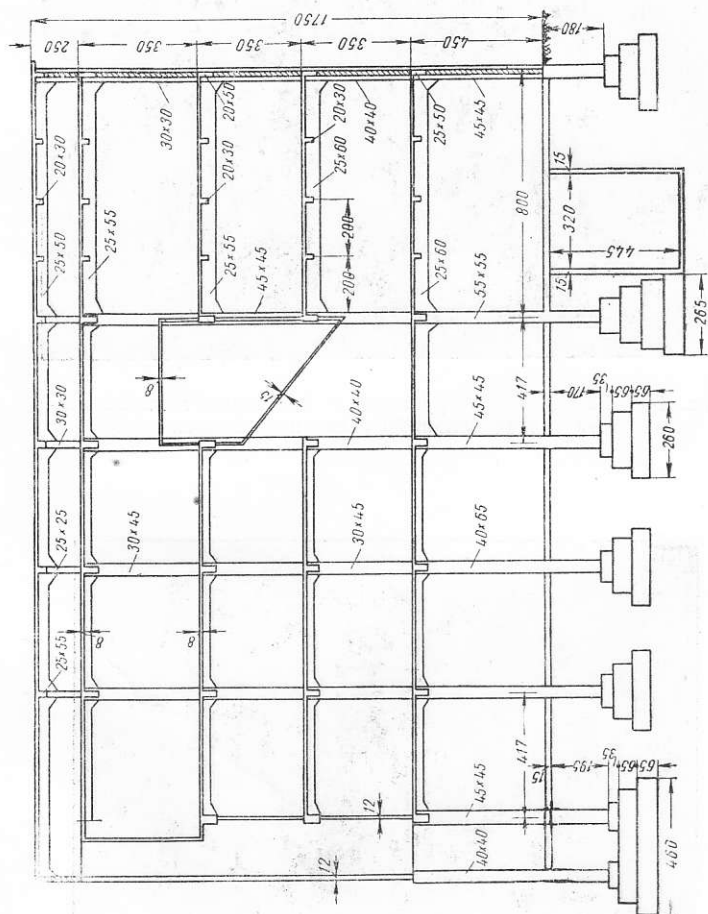
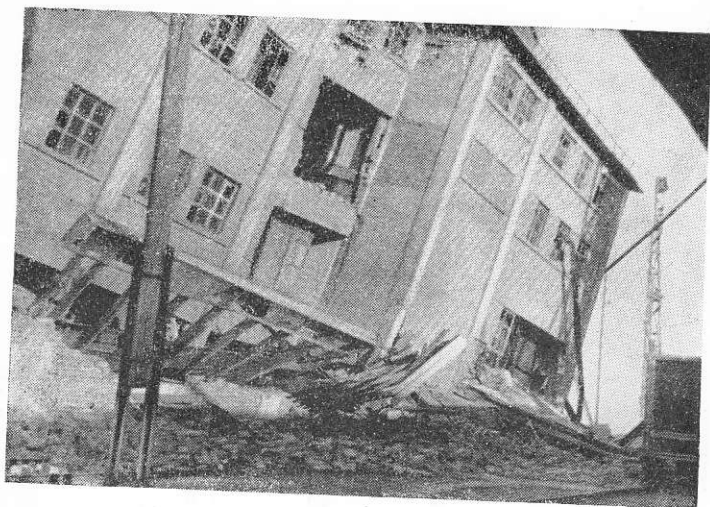
Рис. 143. Вследствие разрушения в 1-м этаже железобетонных стоек здание мельницы осело и дало крен на  $30^\circ$

При землетрясении, вследствие разрушения в 1-м этаже железобетонные стоеки, здание осело и дало крен на  $30^\circ$  (рис. 143). Бетон стоек № 2 и 12 в месте примыкания к ригелям разрушился, а арматура оголилась и деформировалась (рис. 144). Стойка № 5 срезалась несколько ниже ригеля (рис. 145). Кирпичное за-

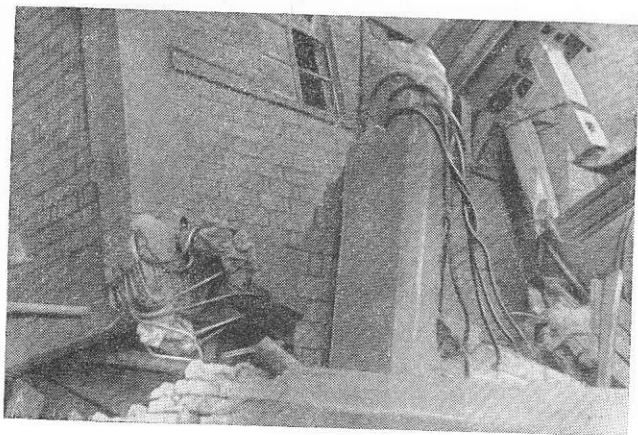
Рис. 144. Разрушение стоек в местах примыкания к ригелю рамы

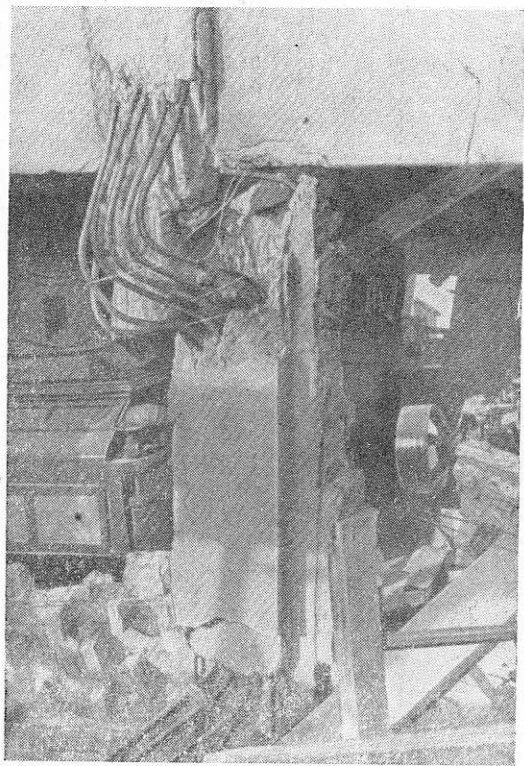
Рис. 145. Стойка № 5 железобетонной рамы срезалась в опорах

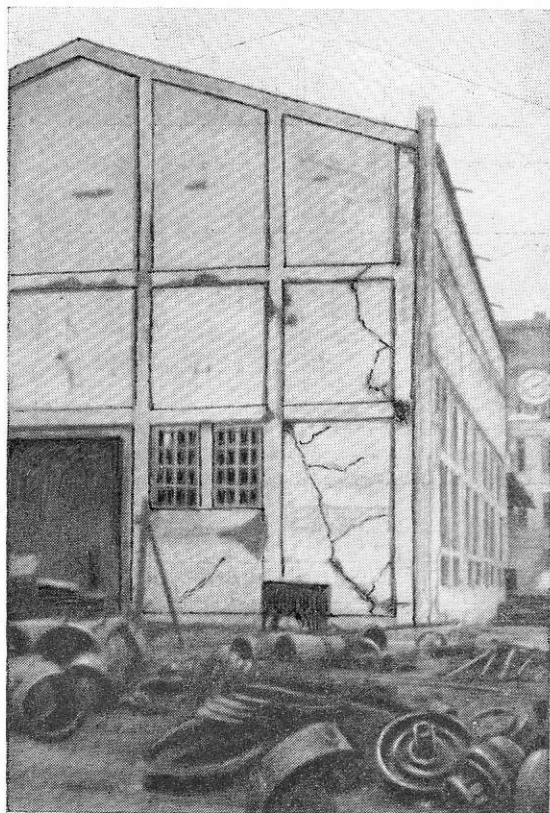
Рис. 148. Общий вид электростанции

Заполнение между элементами каркаса получило повреждения следующего характера. В торцовых стенах образовались диагональные трещины в двух направлениях и произошло сильное расстройство кладки. В местах соединения корпусов *I* и *II* заполнение шириной 0,52 м отстало от стоек по всей высоте, но не вывалилось. Заполнение в каркасе корпуса *III* сильно расстроено, местами даже вывалилось. Между заполнением и эле-

ментами железобетонного каркаса в верхних этажах везде образовались трещины (рис. 148).

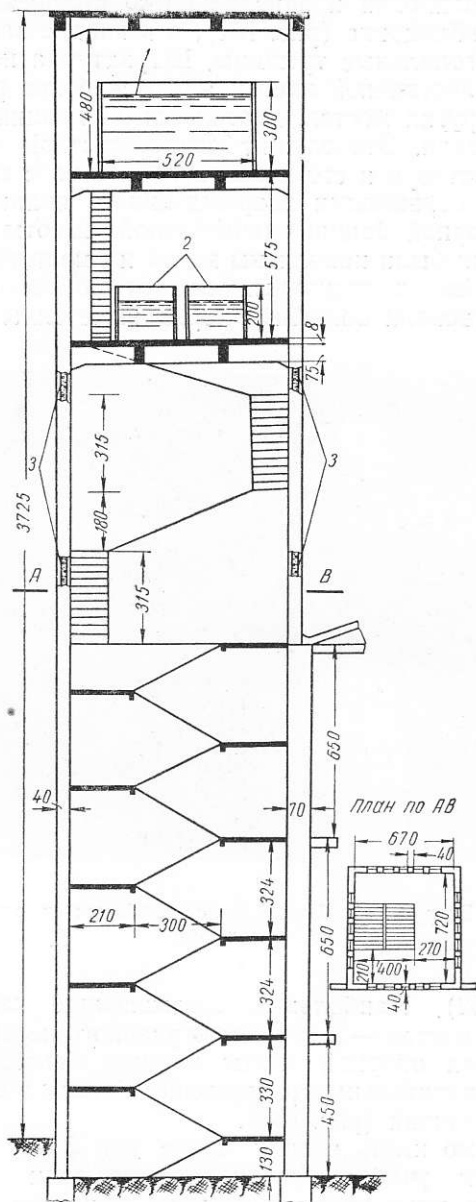
Рис. 152. Разрез и план водонапорной башни

1—бак емкостью 75 м; 2—баки емкостью по 10 м; 3—повреждение колонн (бетон разрушен, арматура оголена)

Наиболее серьезными повреждениями являются повреждения водонапорной башни значительной высоты. Баки в день землетрясения были наполнены водой и имели вес 115 т. Таким образом, кроме инерционных сил от собственного веса, на башню действовали большие инерционные силы от баков с во-

дой (рис. 152). Наибольшие срезающие напряжения возникли в двух местах — на уровне чердачного перекрытия корпуса и ниже уровня опорной плиты нижних баков. В этих местах произошли значительные разрушения бетона в стойках и ригелях каркаса башни (рис. 153).

Необходимо иметь в виду также тот факт, что в наиболее поврежденном участке башни отсутствовали горизонтальные диафрагмы в виде плит перекрытия или монолитных железобетонных плит лестничных площадок. В частности, начиная от чердачного перекрытия корпуса и выше, монолитная железобетонная лестница сменяется металлической, несколько не увеличивающей жесткость коробки башни. Таким образом, на этом участке образовалась как бы пустотелая коробка высотой 8,3 м,

где и наблюдаются наибольшие разрушения конструкций в виде среза, раздробления бетона и оголения арматуры. Следует еще отметить, что болты диаметром 12 мм, которыми были прикреплены металлические косоуры к площадочным балкам, оказались слабыми и при землетрясении срезались.

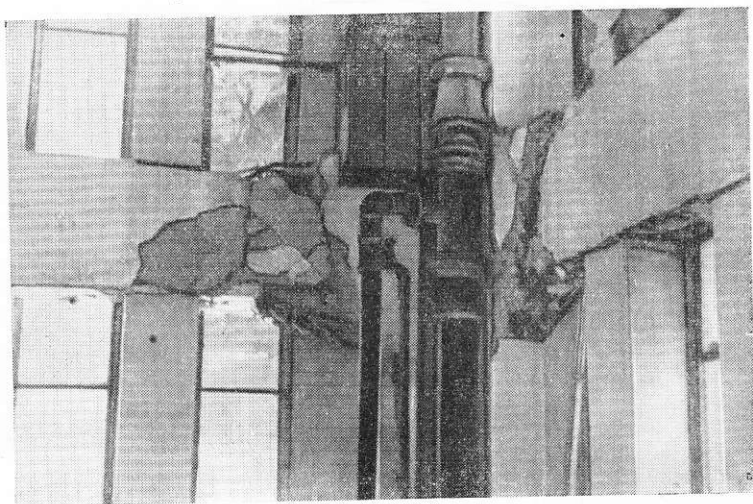
Рис. 153. Разрушение бетона в железобетонных стойках и ригелях рам

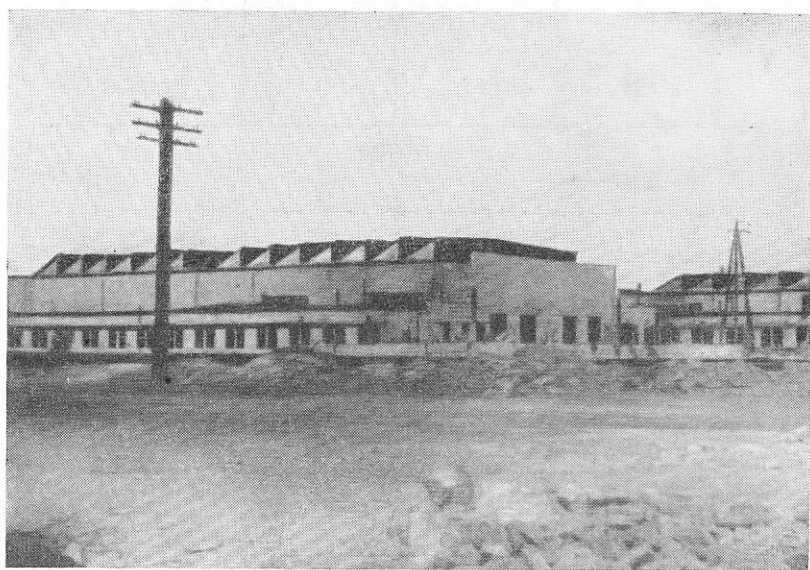
Рис. 155. Тепловозное депо после землетрясения

При землетрясении двухпролетные рамы основного корпуса особенно серьезных повреждений не получили (рис. 155). Однако в некоторых стойках имело место скалывание бетона ниже вутов ригелей с появлением сквозных трещин и обнажением деформированной арматуры. В продольных ригелях-связях образовались трещины у опор. Крайние стойки получили трещины на уровне консолей, поддерживающих ригели боковых полурам, а также косые трещины против консолей

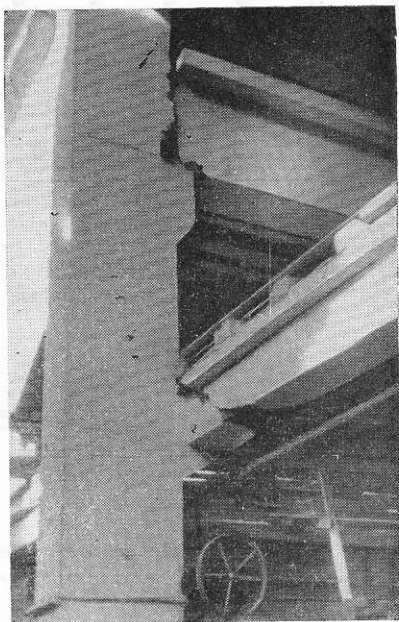
подкрановых балок (рис. 156). Наиболее серьезным из всех повреждений было обрушение левых полурам среднего отсека вследствие скалывания консолей, на которые опирались ригели полурам. При этом разрушились верхние узлы крайних стоек ниже вутов, а сами стойки вместе с заполнением наклонились наружу на  $15-20^\circ$ . В продольных верхних ригелях-связях других цехов, конструкция которых была аналогична конструкции основного корпуса, образовались трещины у опор, в связи с тем, что они имели недостаточное сечение при отсутствии вутов и, по-видимому, были слабо армированы косыми стержнями у промежуточных опор.

Рис. 156. Стык сборных элементов здания тепловозного депо разошелся

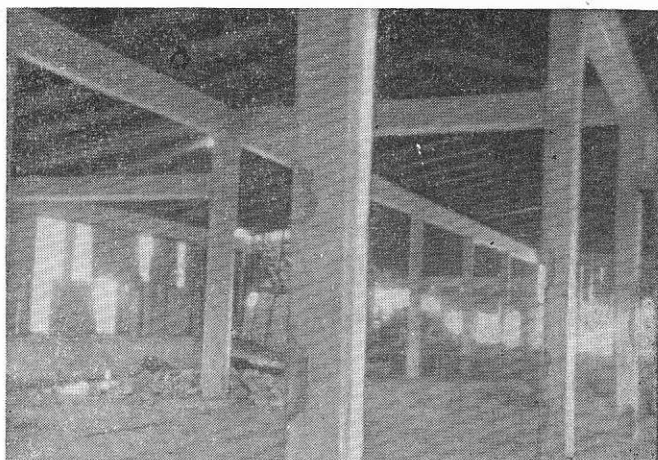
Таким образом, можно полагать, что железобетонный каркас, правильно сконструированный и выполненный из хорошего

Рис. 159. Сохранившийся железобетонный каркас верхнего этажа

бетона, вполне удовлетворительно противостоит разрушительному действию 9-балльного землетрясения.

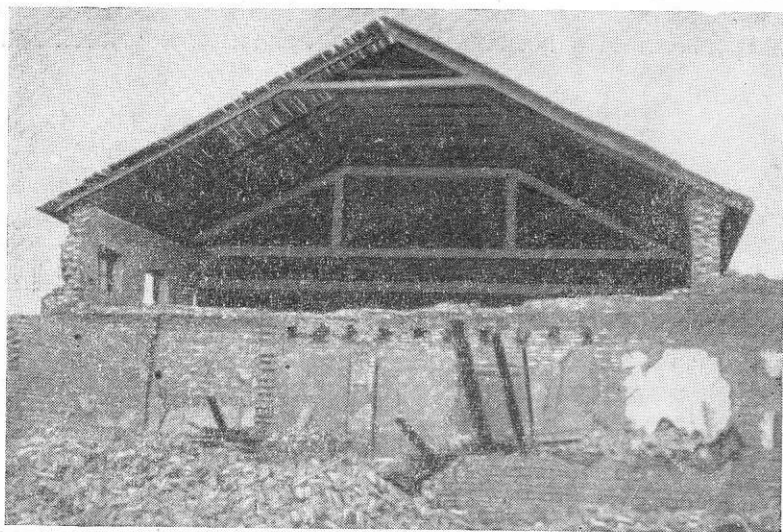
Рис. 162. Обрушение фронтона

железная по сплошной дощатой опалубке, уложенной по деревянным фермам. При землетрясении обе торцовые стены цеха обрушились. При этом упавшей восточной торцовой стеной разрушено перекрытие и свалена стена пристройки (рис. 162). Южная продольная стена цеха на некоторых участках также обрушилась, причем в этих местах рухнули также стены и перекрытия пристройки. Фермы здания сильно деформировались, но не упали. Подкрановые балки сломались в местах обрушения стен. В северной продольной стене образовались только трещины и отклонения от вертикальной плоскости (рис. 163). В этом сказалась положительная роль контрфорсов, которые, обеспечив устойчивость стены, сами, однако, подверглись значительным повреждениям. Из пяти контрфорсов три срезались по горизонтальной железобетонной плите и получили горизон-

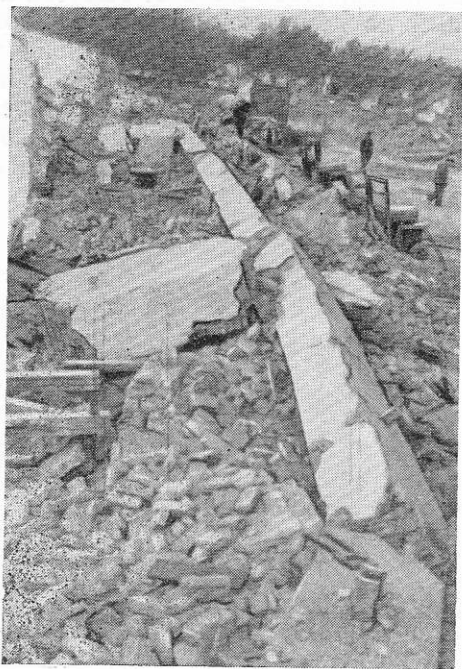
В результате землетрясения, северная наружная стена обрушилась полностью вместе с железобетонным прогоном и кирпичным парапетом (рис. 166). Деревянные фермы тоже обрушились (рис. 167). Железобетонные стойки вверху, в местах примыкания их к железобетонным аркам, т. е. в местах, где проходили рабочие швы при бетонировании, получили повреждения. Все внутренние и крайние поперечные стены рассыпались. С южной стороны наружные стены хорошо сохранились, но кирпичный парапет тоже упал по всей длине, а так как кладка его была выполнена на хорошем растворе, то обрушившись, не рассыпалась на отдельные кирпичи, а лежала глыбами.

Рис. 166. Все, что осталось от северной стены гаража

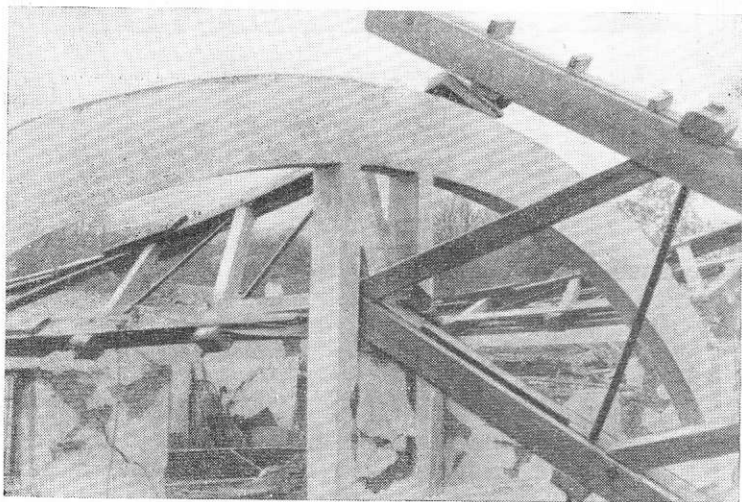
Рис. 167. Обрушение деревянных ферм, опиравшихся на железобетонные арки

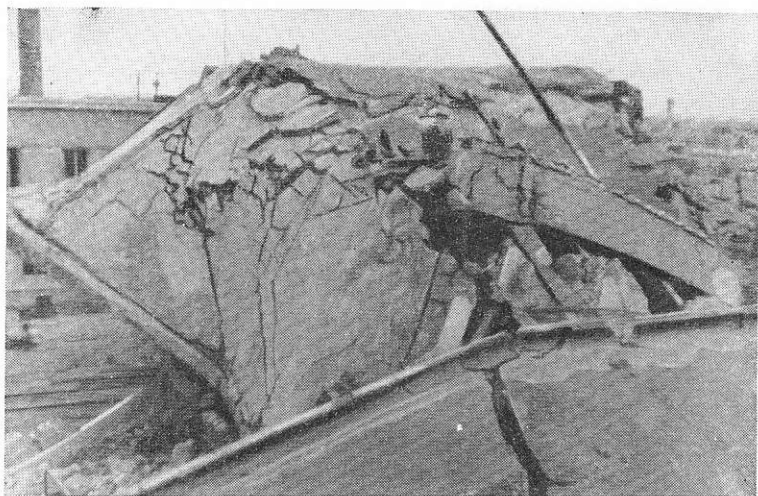
В результате землетрясения здание также превратилось в хаотическое нагромождение развалин (рис. 171).

Рис. 171. Остатки от мясожирового корпуса

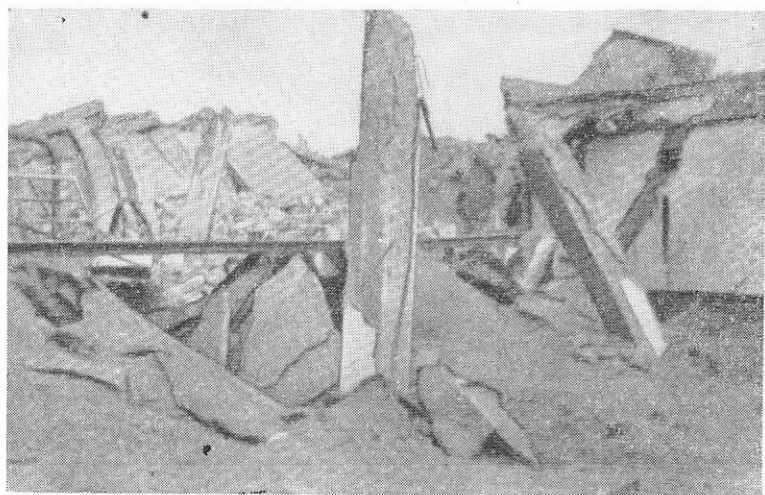
Рис. 172. Компрессорный цех превращен в груды развалин

Несмотря на отсутствие значительных нагрузок, здание пострадало катастрофически. Железобетонное покрытие целиком обрушилось на оборудование, а стойки оказались сломанными и смятыми. Часть из них, пробив железобетонную плиту покрытия, осталась торчать кверху, с вырванной из бетона арматурой (рис. 172). Кирпичное заполнение вывалилось. Общий вид наибольших разрушений зданий мясокомбината показан на рис. 173.

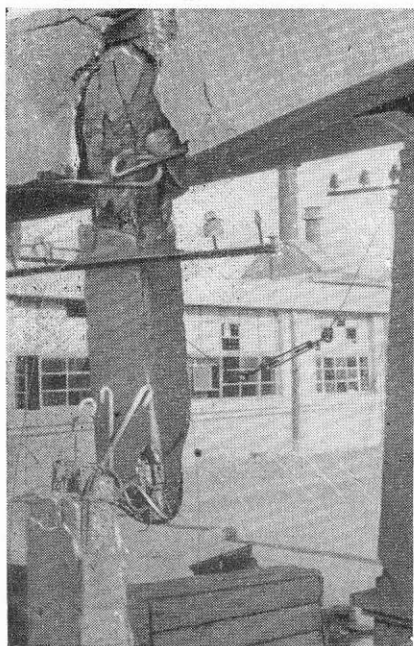
их с прогонами и на уровне 0,8 м от земли бетон был раздроблен, а арматура оголена. Одна из стоек оказалась совсем перебитой и повисла на арматуре. Прогон на этом участке деформировался и опустился на 50—60 см, а плита треснула (рис. 174). В целом весь мостик накренился на юго-восток за счет деформации стоек и грунта.

Рис. 174. Повреждение железобетонных стоек и прогонов переходного мостика

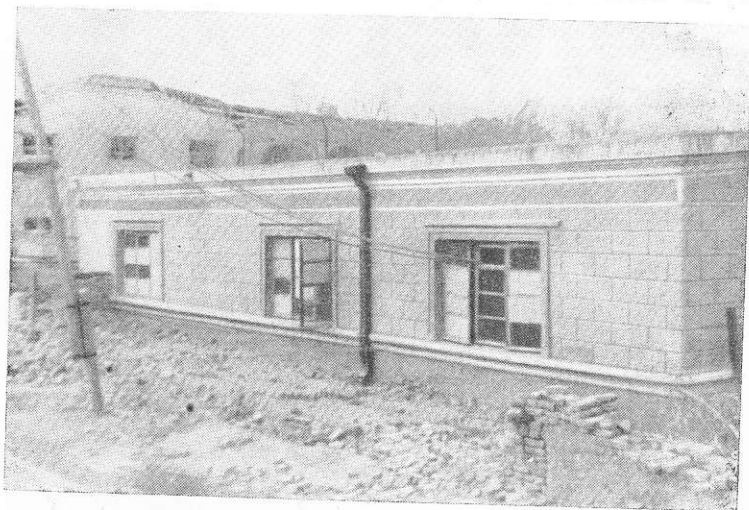
Землетрясение больших повреждений зданию насосной станции не нанесло (рис. 178). В помещении с железобетонным перекрытием образовались волосные трещины в железобетонных балках перекрытия и в штукатурке стен. В помещении с деревянным перекрытием повреждения выражены более резко: штукатурка потолка потрескалась, перекрытие прогнулось, торцовая стена отошла от продольных стен на 3—4 см. В продольных стенах, в месте примыкания к ним поперечных

стен, со стороны помещения с деревянным перекрытием образовались сквозные вертикальные трещины, идущие сверху до низу.

Рис. 178. Сохранившееся здание насосной станции

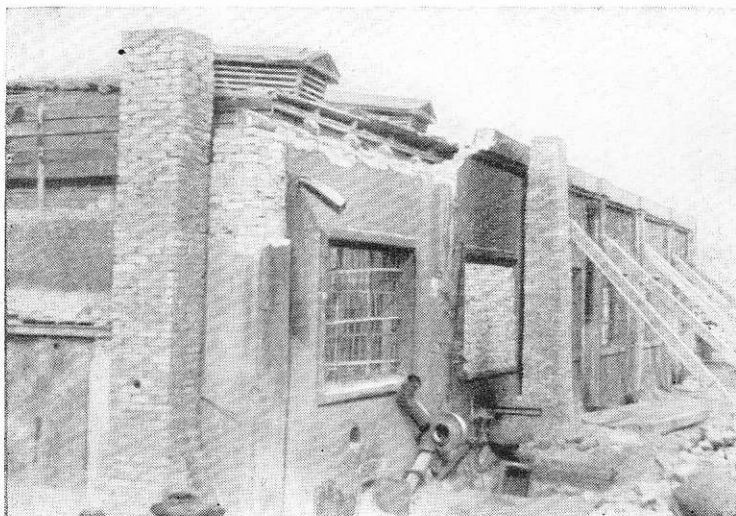
В результате землетрясения здание было значительно повреждено (рис. 179). Верхняя часть южной торцевой стены до уровня антисейсмического пояса обрушилась, а устоявшая часть стены покрылась косыми трещинами. Крыша в этом месте осела. В восточной продольной стене на большом участке обрушился карниз. Продольные стены сместились с отклонением от вертикальной плоскости до 5—8 см. Верхняя часть северной торцевой стены отошла от продольных стен с образованием на уровне антисейсмического пояса горизонтальной трещины. Внутренние кирпичные перегородки деформированы и частично обвалились.

Рис. 179. В здании столовой разрушены кирпичные парапеты, а продольная стена отошла от своей вертикали

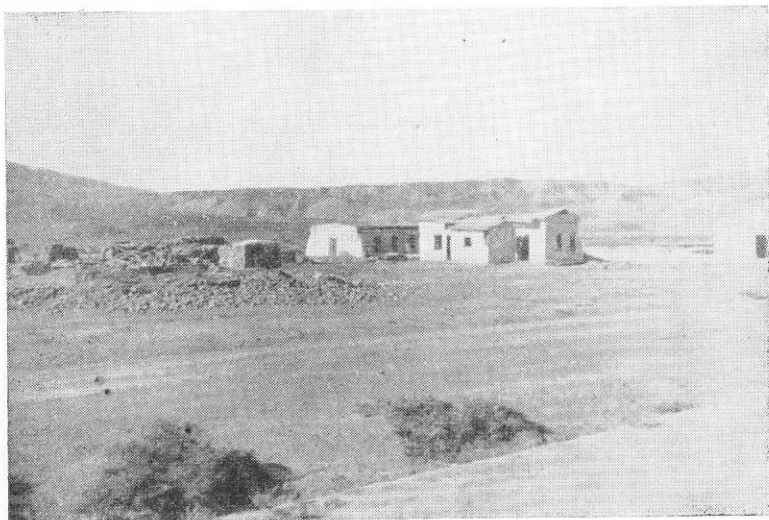
б) *Поселок Калининск* расположен на речке Кельты-Чинар в 20 км от г. Ашхабада. Сила землетрясения в этом районе определяется в пределах 8—9 баллов. Жилые дома, как правило, одноэтажные, сельского типа, 2—3-комнатные, построены из сырцового кирпича, с плоскими крышами из местных материалов. Толщина стен 38 см. Из 31 жилого дома и 4 скотных дворов около половины разрушились полностью и превратились в руины, а устоявшая часть пострадала столь существенно, что исключала возможность дальнейшего проживания в них (рис. 184), так как отдельные участки стен выпали, а остальные участки получили угрожающие обвалами трещины. Рис. 185

Рис. 184. Поселок Калининск после землетрясения

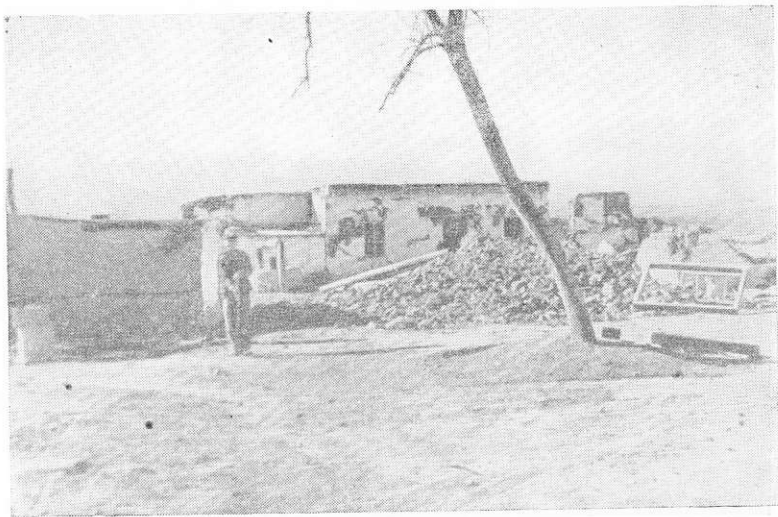
Рис. 185. Повреждения сырцового дома в поселке Калинине

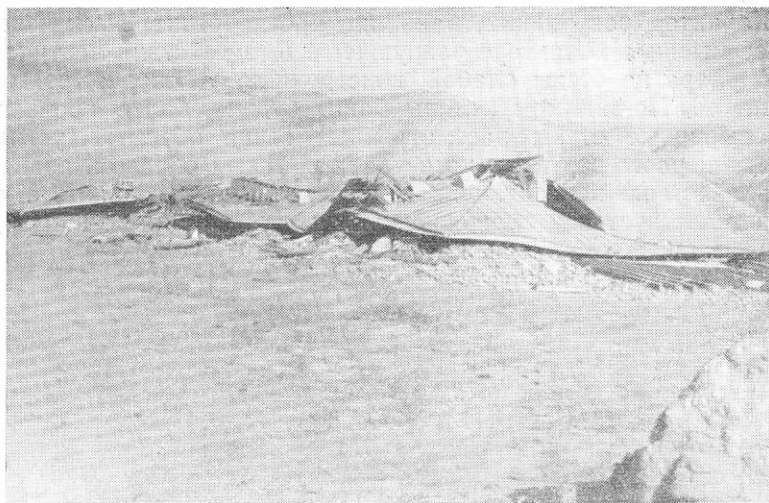
не оказали влияния. Характерная картина разрушений большинства зданий в Курру-Гаудане представлена на рис. 186. Справа, по оставшейся части трубы, видно, что крыша сколь угодно существенных горизонтальных смещений не получила.

Рис. 186. Здесь были сырцовые дома совхоза «Курру-Гаудан»

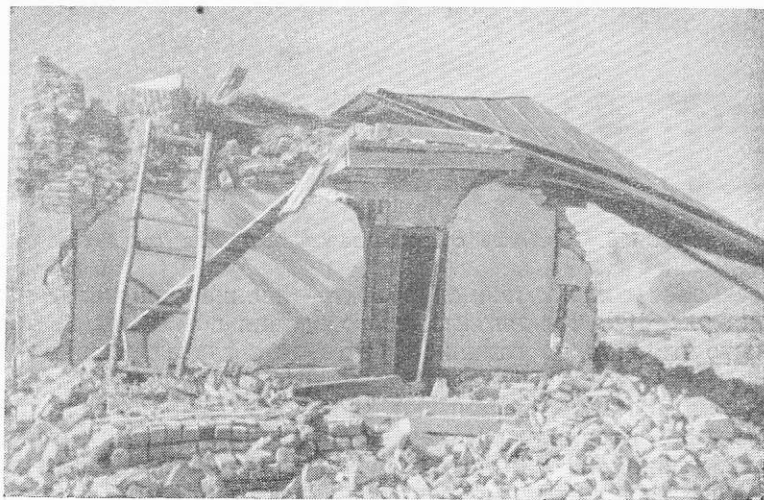
Иной характер разрушений можно наблюдать на здании бани, выразившийся в горизонтальном смещении крыши на две трети длины здания в направлении с юго-востока на северо-запад (рис. 187). Стены бани толщиной в 51 см были выложены из обожженного кирпича на известковом растворе и оштукатурены. Перекрытие деревянное, кровля железная, потолок подшит досками. Высота помещений от пола до потолка 2,8 м. В плане здание представляет собой прямоугольник размером  $7 \times 17$  м с хорошо развитой сетью внутренних стен. Южная продольная и обе торцовые стены сильно повреждены. Карнизы и парапеты попадали, но в общем эти три стены устояли и перекрытие не обрушилось. Северная продольная стена постра-

Рис. 187. Смещение крыши бани

дала еще в большей мере — в ней произошло выпадение отдельных участков. Смещенная крыша повисла на разрушенной стене.

Характер разрушения бани не противоречит высказанной ранее мысли о характере разрушительного действия вертикального удара на стены слабой конструкции, а скорее подтверждает ее. По-видимому, стены бани, будучи более прочными, чем сырцовые стены рассмотренных выше объектов, устояли против первого вертикального удара и, таким образом, подверглись действию последующих горизонтальных колебаний, о чем свидетельствует как смещение крыши, так и направление падения верхних частей стен.

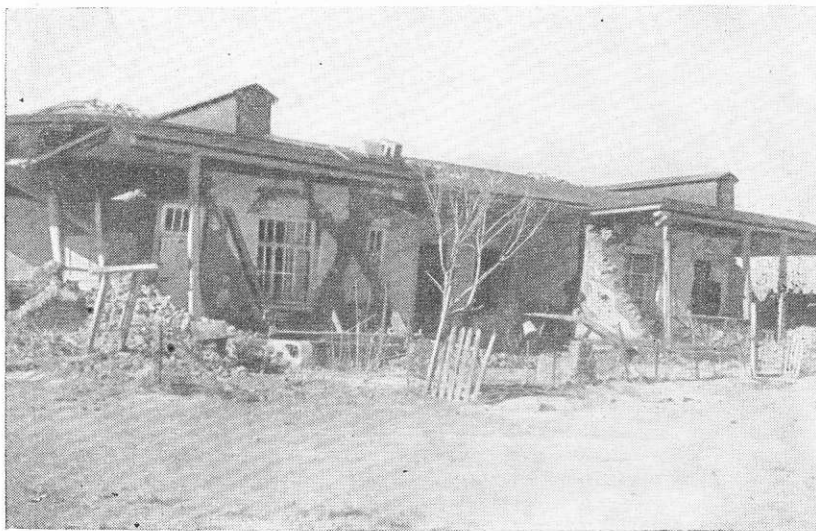
Рис. 188. Наиболее сохранившаяся постройка совхоза

Наиболее сохранившийся объект — здание больницы, показан на рис. 188. Фундаменты этого здания возведены из обожженного кирпича на глиняном растворе с глубиной заложения 0,5 м. Стены толщиной 51 см выложены из кирпича-сырца на глиняном растворе, перемычки железокирпичные, перекрытие деревянное, кровля железная по обрешетке. Прямоугольное здание, длиной 26 м, имеет хорошо развитую сеть внутренних стен. Высота помещений от пола до потолка 2,8 м. Здесь обрушились торцовые стены и отдельные участки продольной восточной стены. Большая часть внутренних и наружных стен устояла, что предотвратило крышу и перекрытие от падения.

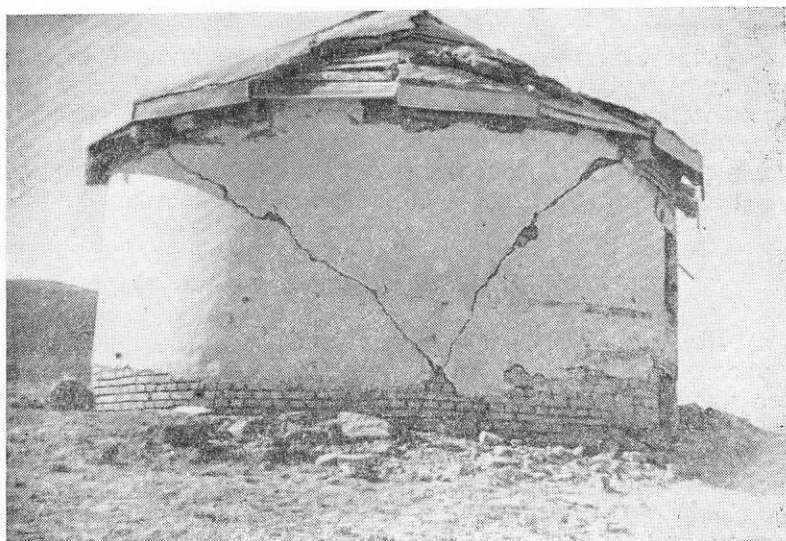
земная часть резервуара сложена из обожженного кирпича на известковом растворе. Диаметр резервуара — 4 м, высота заглубленной части — 6,5 м, надземной части — 2,3 м. Повреждение надземной части характеризуется значительными трещинами в кирпичной кладке и сбросом части глиняной смазки кровли (рис. 189). Стены подземной части получили трещины меньших размеров. Резервуар может быть восстановлен.

Рис. 189. Кирпичный резервуар

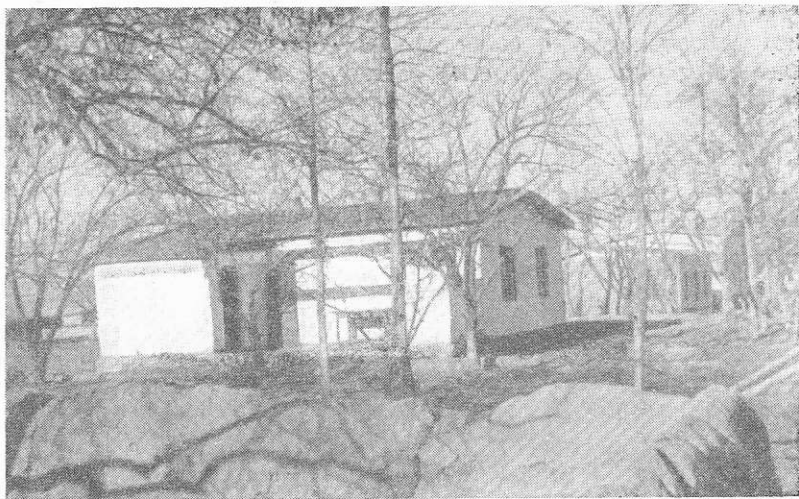
а) *Поселок Первомайск* расположен в предгорной полосе, на расстоянии 13 км от Ашхабада. Поселок состоит из небольшого числа жилых домов и построек хозяйственного назначения с сырцовыми или с саманными стенами. Все постройки, за исключением двух, получили лишь незначительные трещины (рис. 190). Их ремонт ограничился затиркой трещин и побелкой. Сила землетрясения в Первомайске на неблагоприятных участках превышала 7 баллов.

Рис. 190. Сохранившиеся домики из сырцового кирпича в поселке Первомайск

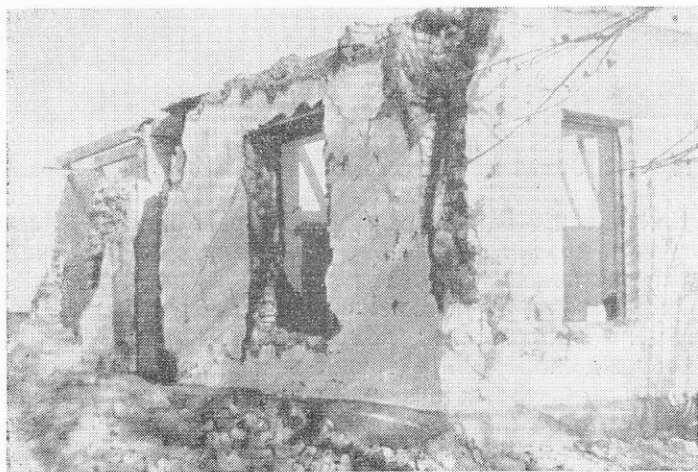
Другим разрушенным объектом была школа, построенная в 1927 г. из кирпича-сырца. Стены толщиной 51 см, поддерживавшие земляную крышу, получили сильные повреждения, имело место выпадение углов и обрушение части перекрытия (рис. 191). Особенно сильно пострадала южная продольная стена.

Рис. 191. Разрушение здания школы из сырцового кирпича в поселке Первомайск

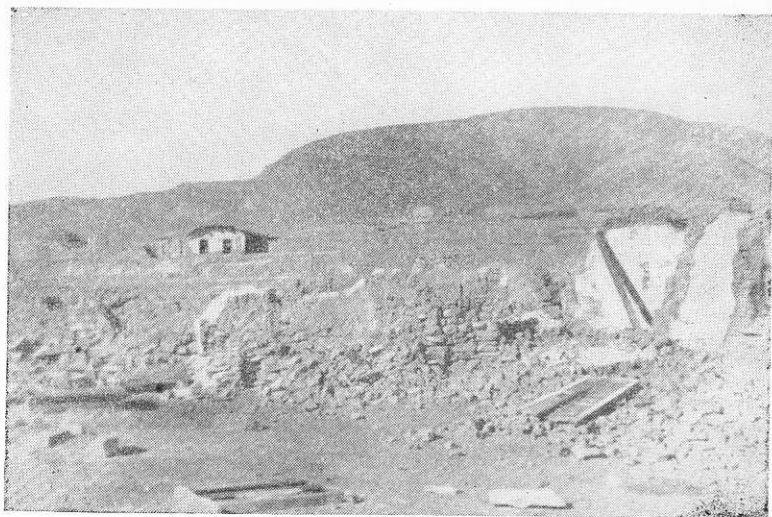
Рис. 192. Общий вид разрушений в населенном пункте Карагач

(рис. 192). Если в одних домах разрушены стены и упали перекрытия, то в других домах повреждения выразились трещинами в углах, частичном отслоении глиняной штукатурки стен и разрыхлением саманной смазки крыш. Было отмечено, что сырцовые стены заброшенных домов без крыш подверглись большим повреждениям (шире трещины и значительное обрушение кладки), чем стены домов, занятых под жилье. Объяснение этому следует искать не только в том, что не защищенные крышей стены пришли в большую ветхость от размывания дождем и выветривания, но, вероятно, и в положительной роли крыши, повышающей устойчивость стен (как диафрагма жесткости).

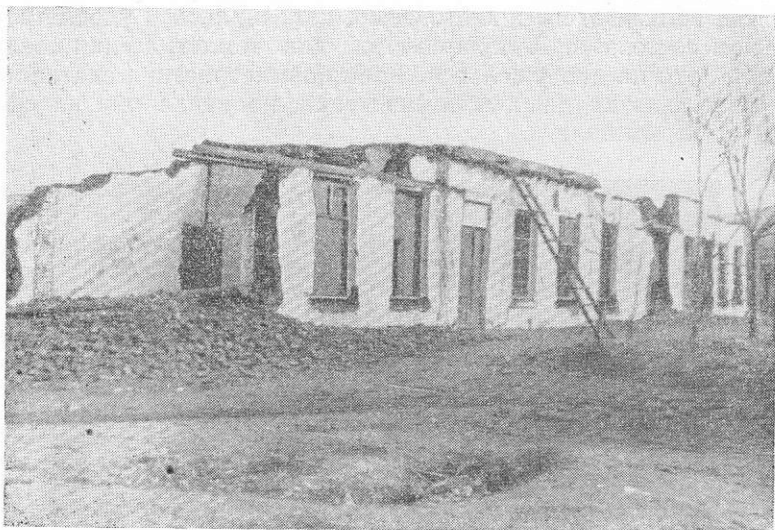
подверглись непоправимым деформациям. Крыша в большей части обрушилась (рис. 194).

Рис. 194. Здание школы в поселке Маныш из сырцового кирпича

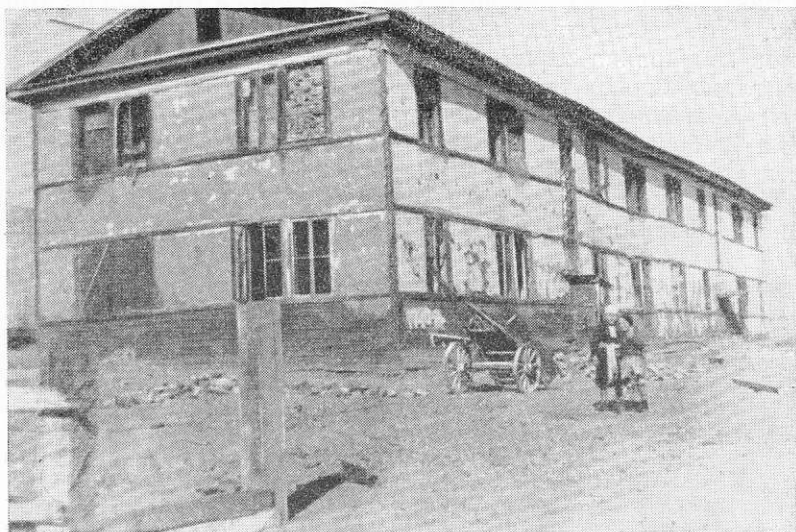
На территории водоочистой станции имеется один 2-этажный жилой дом с деревянным каркасом. Если не считать падения труб и нескольких печей, дом успешно противостоял землетрясению и может быть восстановлен без значительных затрат (рис. 197).

Рис. 197. Хорошо сохранившийся 2-этажный деревянный каркасный дом ашхабдского горводопровода

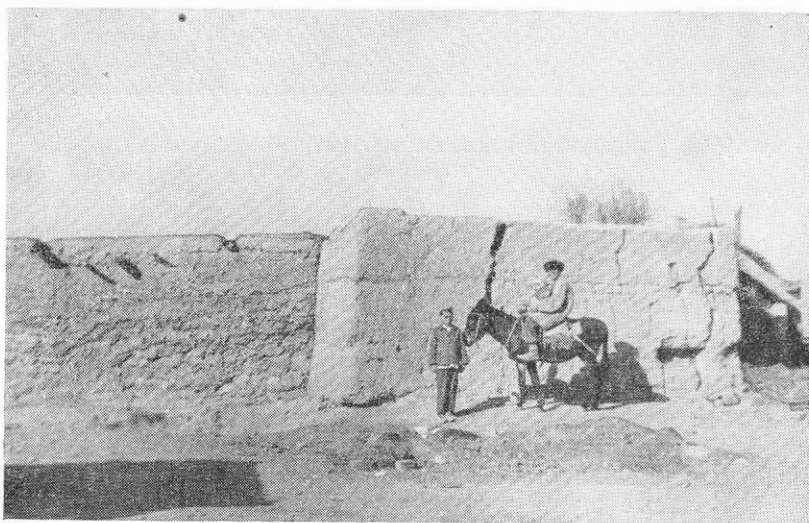
Рис. 198. Сохранившиеся глинобитные дувалы и домик в селении Ямбаш

этом пункте оценивается в 6—7 баллов. Постройки в селении — местного типа из кирпича-сырца, самана и глинобитные (рис. 198). Здесь оказались лишь отдельные случаи разрушения домов из кирпича-сырца, а в основном здания (главным образом, глинобитные) устояли, получив лишь трещины в стенах.

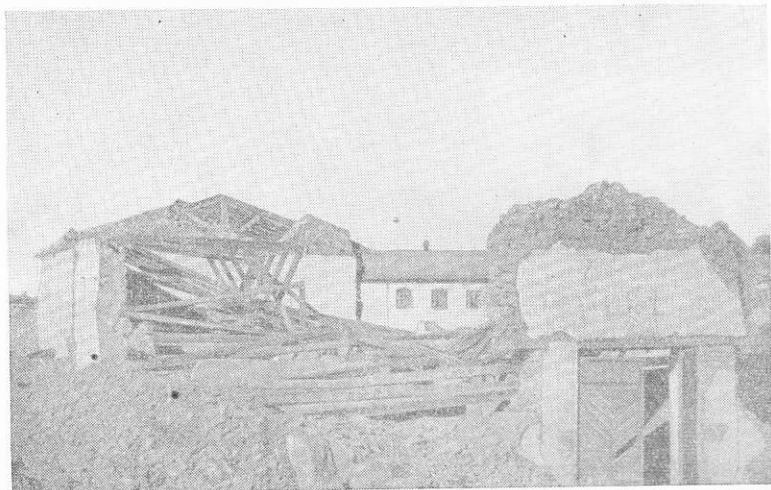
Рис. 199. Разрушенная конюшня из сырцового кирпича на конезаводе № 69

По периметру обширного прямоугольного двора расположены четыре конюшни, имеющие длину от 50 до 70 м и ширину 11—12 м. Конюшня, расположенная с южной стороны двора, оказалась разрушенной. Длина этого здания 54 м, а высота — около 6 м. Фундаменты конюшни сложены из постелистого известняка, стены — из сырца толщиной 64 см. Кровля черепичная по деревянным стропильным фермам. В правой части здания продольные стены и крыша обрушились полностью, часть же торцевой стены сохранила вертикальное положение (рис. 199). В левой части здания рухнула часть продольной южной стены и торцевая стена.

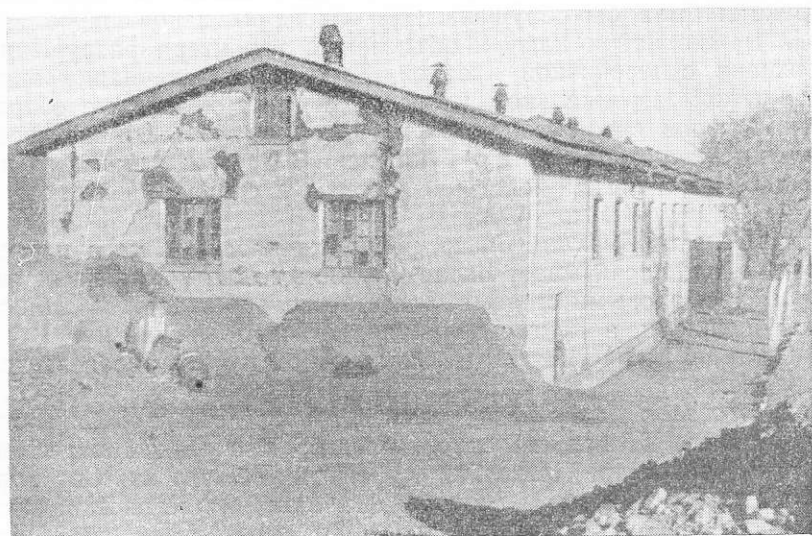
сырцового кирпича, сохранились в достаточно хорошем состоянии (если не считать трещин в стенах и обсыпания штукатурки) и пригодны для эксплуатации (рис. 200). Арка над проемом в брандмауэрной стене пролетом около 3 м устояла, а повреждения были ограничены трещинами. Это следует отметить, учитывая, что ранее утвердившееся мнение об арочных перемычках как о весьма неустойчивых не подтверждается результатами обследования последствий Ашхабадского землетрясения.

Рис. 200. Хорошо сохранившаяся конюшня из сырцового кирпича

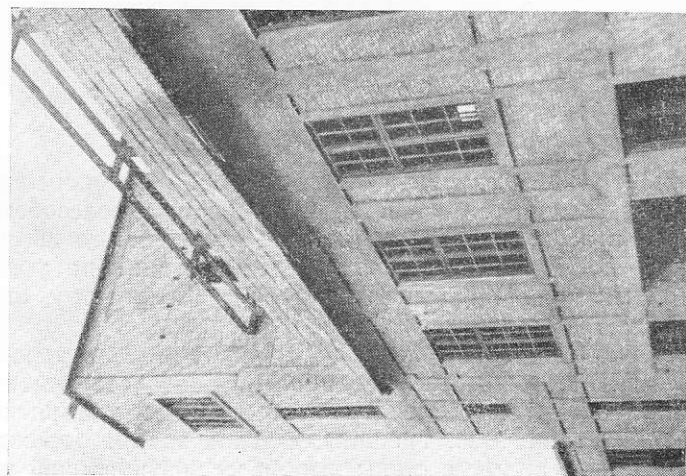
Так же конструктивно решена и центральная часть, имеющая высоту 20 м. Далее следуют незаконченные бетонированием железобетонные бункера, а за ними возвышается двухъярусное, квадратное в плане, помещение высотой около 10 м. Корпус заканчивается одноэтажной каркасной пристройкой, к которой примыкает бескаркасное кирпичное здание. Помольный цех (железобетонный каркас с кирпичным заполнением) существенных повреждений не получил (рис. 202).

Рис. 202. Помольный цех Безменинского цементного завода существующих повреждений не имеет

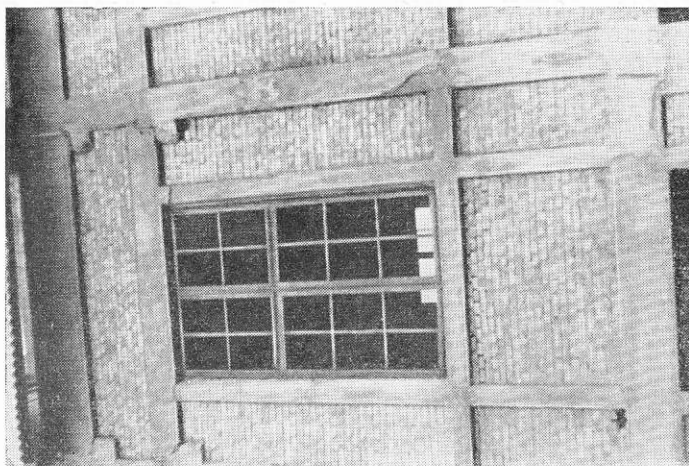
В этом комплексе заслуживает внимания неудачное решение вертикального шва. В железобетонном каркасе с кирпичным заполнением на участке перепада высоты здания устроены вкладыши по железобетонным консолям (рис. 203). Эти вкладыши связаны с образованием не только осадочного, но и антисейсмического шва. Заметным повреждениям подвергся участок с вкладышами. Бетон консолей и ригелей в местах опирания разрушен, а арматура оголена. Образование антисейсмических швов в здании при помощи таких вкладышей должно считаться недопустимым, так как обычно именно в этом месте начинается разрушение здания, которое может служить непосредственной причиной катастрофических разрушений всего здания, что и наблюдалось на ряде объектов в г. Ашхабаде.

Рис. 203. Фрагмент фасада помольного цеха и деталь железобетонного вклада

Кирпичное заполнение железобетонного каркаса при значительных расстояниях между стойками необходимо армировать, иначе упущение этого приводит к расстройству кладки заполнения и к выпадению отдельных участков стен, что можно было
