# АШХАБАДСКОЕ ЗЕМЛЕТРЯСЕНИЕ 1948 г.

(ИНЖЕНЕРНЫЙ АНАЛИЗ  
ПОСЛЕДСТВИЙ ЗЕМЛЕТРЯСЕНИЯ)

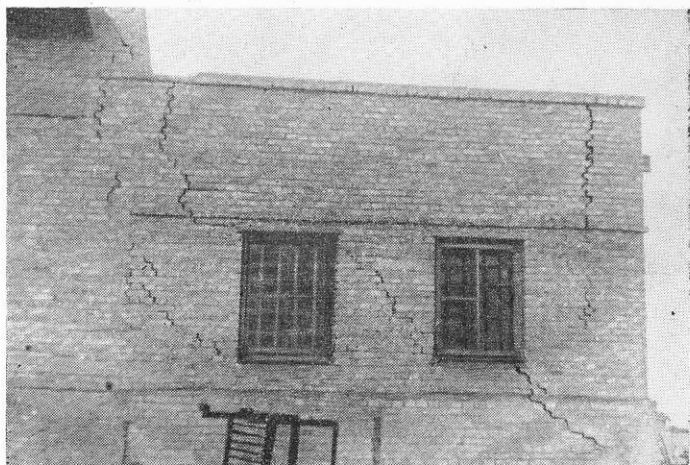
видеть и на этом объекте. В западной части корпуса, несмотря на незначительную высоту, оказались большие повреждения. Там в каркасе здания вертикальные железобетонные элементы, обладающие незначительной жесткостью, изогнулись и кирпичная кладка заполнения сильно потрескалась. В бескаркасной части образовались большие трещины в кладке стен (рис. 204), а торцовая стена, отделившись от продольных, сильно накренилась.

Рис. 204. Трещины в кирпичной кладке бескаркасного корпуса

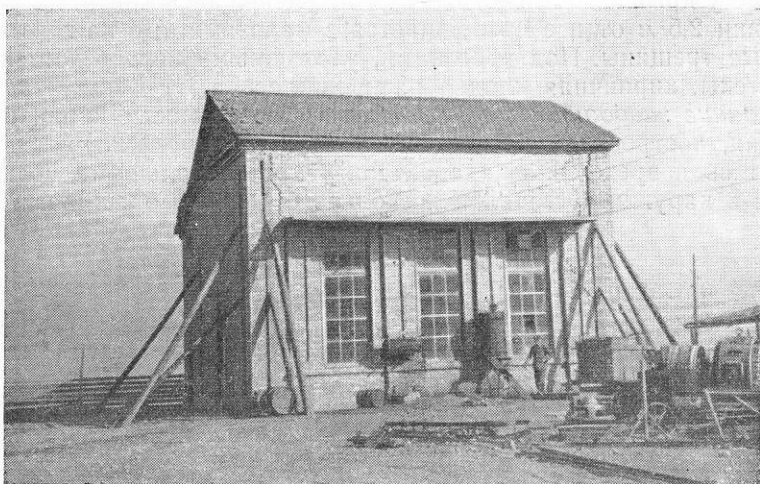
*Здание временной дизельной*, построенное из обожженного кирпича без антисейсмических мероприятий оказалось наиболее пострадавшим объектом. Высота стен этого, почти квадратного в плане, здания равна 8 м. Трещины в углах здания угрожали обрушением стен. Торцовые стены вышли из вертикальной плоскости, оторвавшись от продольных. Эти стены были временно укреплены подпорками и в таком виде здание продолжали эксплуатировать (рис. 205).

Рис. 205. Кирпичная дизельная электростанция после землетрясения

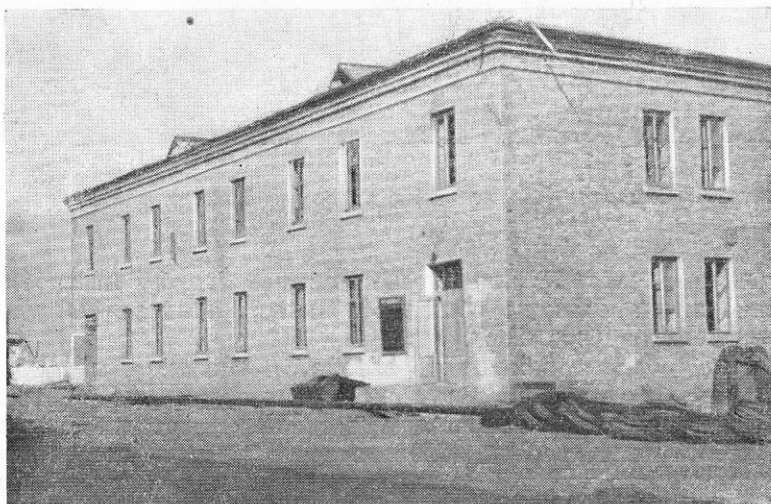
Рис. 206. Сравнительно хорошо сохранившееся здание заводо-  
управления

*Здание заводоуправления* и другие бескаркасные кирпичные здания, построенные без антисейсмических мероприятий, подверглись повреждениям, характеризующимся небольшими трещинами в наружных стенах и несколько большими трещинами во

внутренних стенах. Наблюдалось обрушение труб и местное отслоение штукатурки, но общая сохранность этих зданий удовлетворительная (рис. 206).

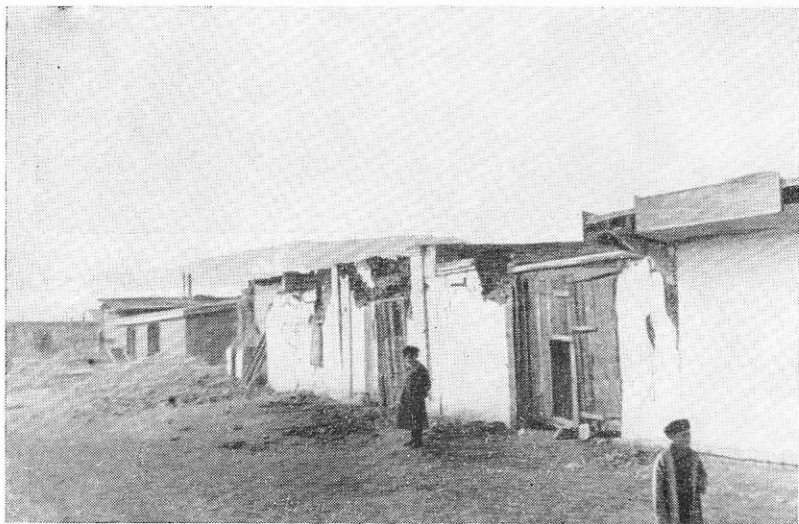
Рис. 207. Сырцовые жилые дома в поселке Безмеин после землетрясения

*Пристанционный поселок* представляет такую же картину. Некоторые сырцовые жилые дома подверглись катастрофическим повреждениям, но у большинства из них повреждения носят легкий характер, например, обрушение труб, парапетов,

карнизов и карнизных участков стен, трещины в стенах и осыпание штукатурки (рис. 207). Разная степень разрушения сырцовых зданий объясняется различием их планировочного решения и габаритов.

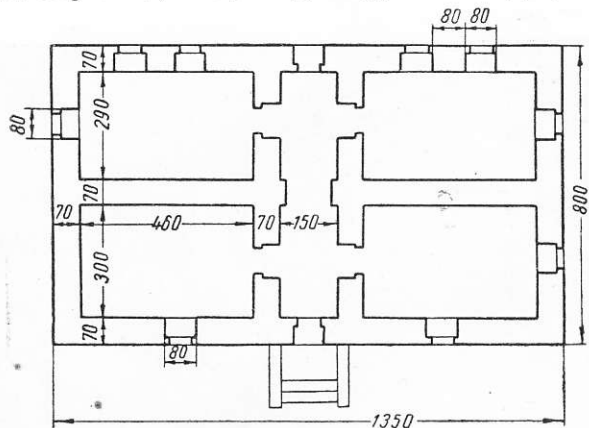
Рис. 208. План вокзала на ст. Геок-Тепе

*Здание вокзала* одноэтажное, имело размеры в плане  $8 \times 13,5$  м (рис. 208), а высоту от пола до потолка — 3,5 м. Оно было построено из местного «дикого» камня, причем кладка вы-

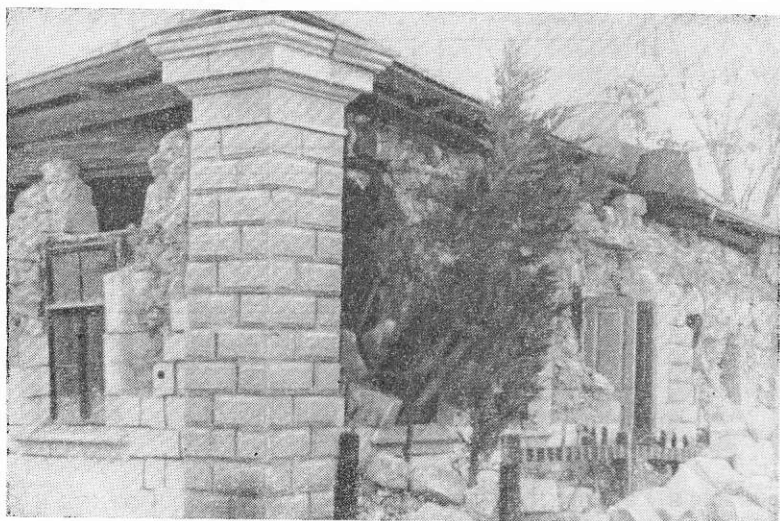
полнена на известковом растворе с плохой перевязкой швов. Фасады оштукатурены с рустовкой. Несмотря на незначительные габариты и высокую насыщенность здания внутренними стенами оно, в силу низкой прочности кладки стен и отсутствия антисейсмических мероприятий, подверглось катастрофическому разрушению. В правой стороне южного фасада карниз обрушился полностью, а кладка стены расслоилась и наружная часть ее до уровня подоконника обрушилась (рис. 209). Восточный торец и главный фасад пострадали в значительно большей степени. Там разрушились стены до оконных перемычек, а в некоторых местах даже до подоконников. Обращают на себя

Рис. 209. Разрушенное здание вокзала из каменных блоков

внимание углы здания, которые хотя и сильно деформировались, но, тем не менее, устояли. Это следует объяснить тем, что перевязка кладки в углах была выполнена более тщательно, чем в других местах.

На снимке, иллюстрирующем разрушения, хорошо видны не только повреждения кладки, но и ее качество.

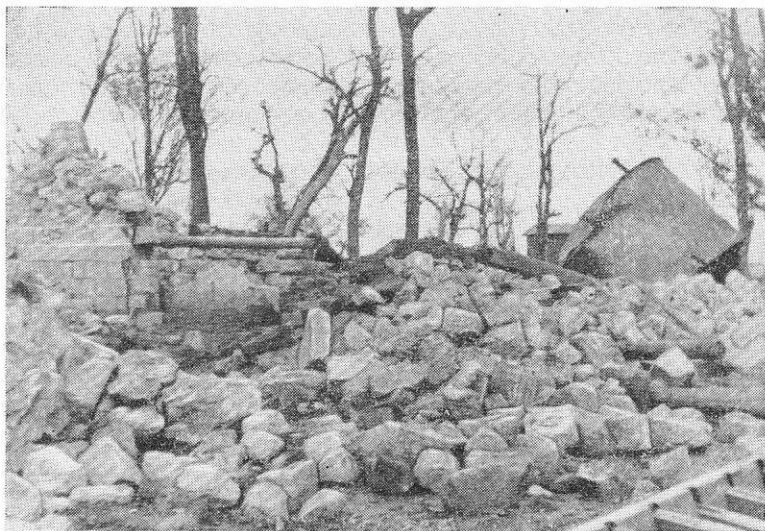
*Водонапорная башня*, расположенная на территории железнодорожной станции, была построена из известняка, на известковом растворе. Это сооружение разрушено до основания: кладка превращена в груды камня, а железный бак откатился в сторону. Причины столь катастрофического разрушения этого объекта кроются в низкой прочности примененного раствора и слабого его сцепления с камнем, ибо кладка разрушилась не глыбами, а рассыпалась на отдельные камни (рис. 212).

Рис. 212. Разрушение каменной водонапорной башни

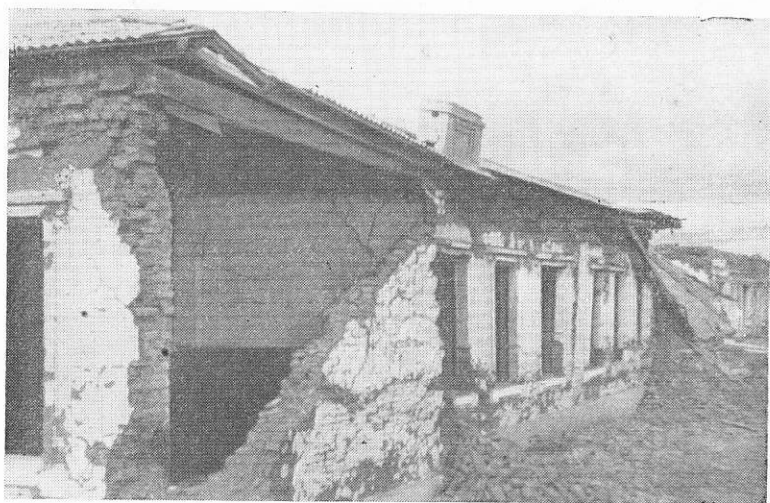
Рис. 214. Разрушение угла и главного входа детского дома из сырцового кирпича

Со стороны главного фасада сильнее всего разрушены левая часть здания и главный вход (рис. 214, 215). Вывалилась почти вся стена южного торца. Рухнула большая часть продольных и некоторая часть торцовых стен, выходящих во двор крыльев здания. Местами имеется обрушение перекрытий. Сильно деформировалась и в некоторых местах обрушилась крыша. Внутренние стены покрылись значительными трещинами, однако массового обрушения этих стен не произошло.

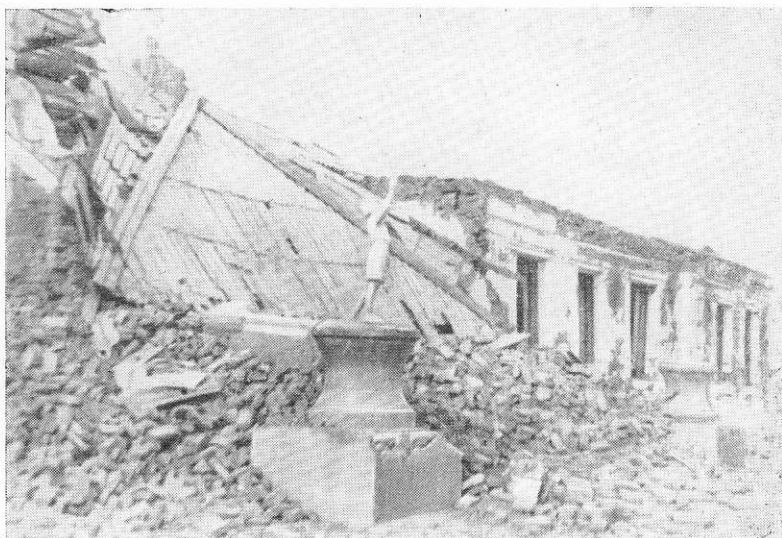
Рис. 215. Разрушенное здание детского дома со стороны главного фасада

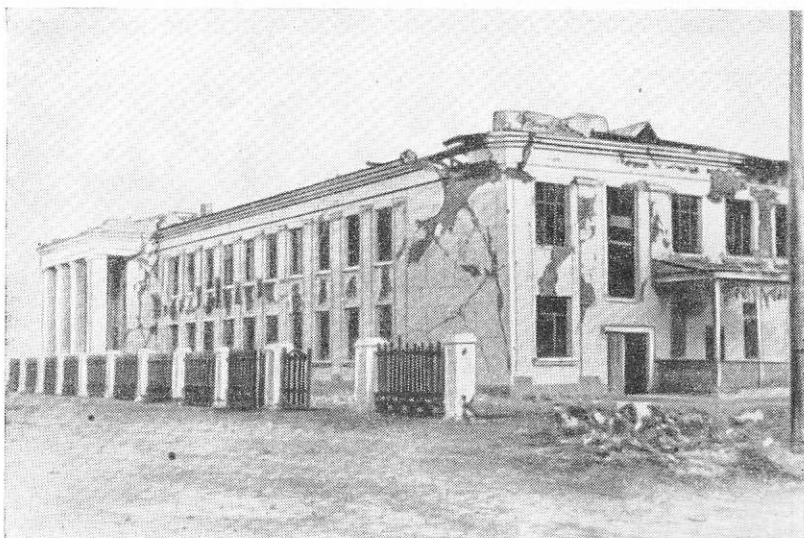
Стены 1-го этажа как наружные, так и внутренние пострадали меньше, чем стены 2-го этажа, но достаточно для того, чтобы считать их непригодными для дальнейшей эксплуатации. Глухие наружные и внутренние стены изоброждены частыми косыми трещинами. Простенки 1-го этажа в большинстве своем сохранились в удовлетворительном состоянии. Местами на уровне подоконников в них был выкрошен кирпич и появились горизонтальные трещины в плоскости низа перемычек. Горизонтальные участки стен между оконными перемычками 1-го

этажа и подоконниками 2-го этажа подверглись более интенсивному воздействию сейсмических сил, что легко установить по изобилию трещин и по значительным площадям отслоившейся штукатурки (рис. 216).

Рис. 216. Школа со стороны главного фасада после землетрясения

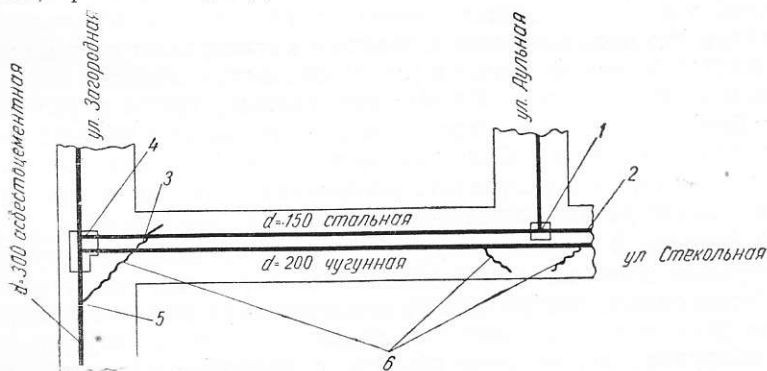
Трубы уличной водопроводной сети проложены на глубине 1,2—2,5 м. Самые значительные повреждения (изломы труб и фасонных частей) в магистральной и распределительной сети произошли по Стекольной ул., расположенной севернее железнодорожной станции (рис. 221). По этой улице трубопровод проложен на глубине 1,7 м из стальных труб диаметром 150 мм на муфтовых соединениях с резиновым уплотнителем. К крестовине примыкал трубопровод в одном боковом направлении. Узел во всех трех направлениях снабжен муфтами. В 20 м от узла на ул. Стекольной лопнул боченочек муфты. На углу Стекольной и Аульской улиц в чугунной фланцевой крестовине 150×150 мм с

подставкой под гидрант откололась половина фланца с частью отрезка диаметром 150 мм. В непосредственной близости этих мест поверхность земли имела резко выраженные трещины шириною в 1—2 см.

В 200 м от разрушенного узла (на север по Стекольной ул.) произошли другие разрушения водопровода. Здесь, на пересечении Стекольной и Загородной улиц, в 10 м от узла, на том же стальном трубопроводе сбило в сторону муфту, причем концы трубопровода сместились в вертикальном направлении. Авария была устранена без особых трудностей с помощью обыкновенного домкрата. В другом месте также в 10 м от узла, но по другой линии, произошло разрушение асбестоцементной муфты на асбе-

Рис. 221. Схематический план повреждений труб и фасонных частей водопровода по Стекольной ул.

1—разрушенная крестовина; 2—лопнул боченок муфты с резиновым уплотнением; 3—муфта с резиновым уплотнением сдвинута в сторону; 4—поврежден смотровой колодец; 5—разрушена асбестоцементная муфта; 6—трещины на поверхности земли

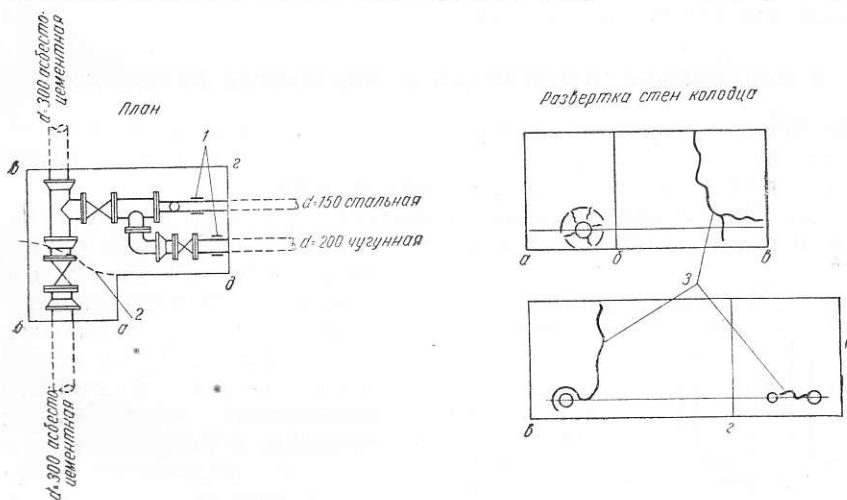
Рис. 222. Повреждения смотрового колодца

1—муфтовые соединения; 2—трещины в перекрытии; 3—трещины в стенках колодца

На рис. 222 видны повреждения смотрового колодца, расположенного на углу Стекольной и Загородной улиц. Следует обратить внимание на веерообразные трещины вокруг труб, жестко заделанных в стены колодцев.

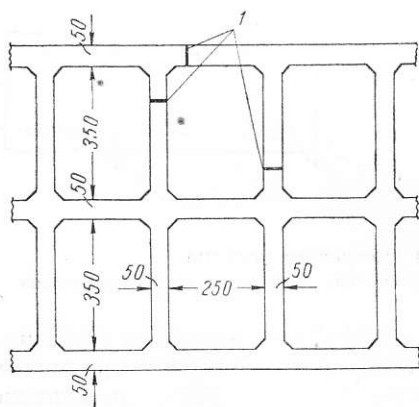
Рис. 223. План подземного ячейкового резервуара

1—трещины в стенках резервуара

б) *Отстойники и резервуары*. Подземные резервуары винного завода<sup>1</sup> состоят из двух рядов ячеек, по 7 шт. в ряду (рис. 223). Ячейки разделены стенками толщиной 50 см. Размеры ячеек в плане  $2,5 \times 3,5$  м, глубина 4 м. Резервуары возвышаются над уровнем земли на 1,8 м. В одной из ячеек при землетрясении образовались трещины до самого дна, но раскрытие их было невелико и густая барда через них не уходила.

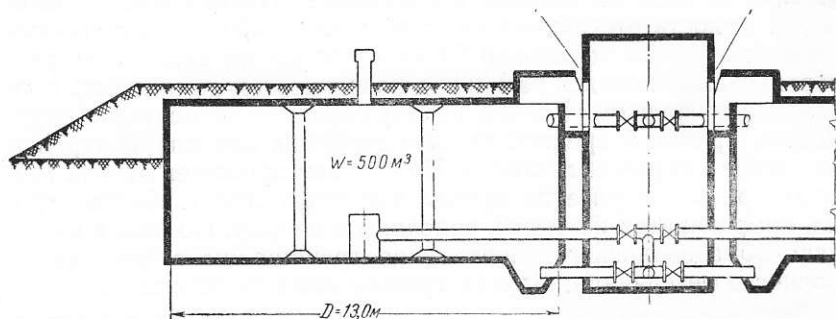
(рис. 224). Оба резервуара с железобетонным мостиком и небольшим железобетонным помещением над камерой задвижек связаны в одно целое. Резервуары повреждений не получили. Нет трещин и в точках соединения мостика со стенами резервуаров. Незначительные трещины оказались лишь по линиям примыкания стенок железобетонного павильончика к железобетон-

Рис. 224. Разрез по железобетонному спаренному резервуару:  
I — трещины

ному перекрытию и к стенам резервуаров. По внешнему осмотру резервуары вполне пригодны для эксплуатации, однако проверить это не удалось, так как по выбывшему из строя еще до землетрясения деревянному водоводу вода в резервуары не подавалась.

Железобетонная камера между двумя подземными железобетонными резервуарами по 500 м<sup>3</sup> городского водопровода (геаминский узел) представляет известный интерес в связи с тем, что стальные трубопроводы, соединяющие оба резервуара, жестко заделаны в железобетоне. Никаких раструбов или других компенсаторов нет. Нарушений в трубопроводах не обнаружено, появились лишь трещины в местах сопряжения железобетонной надстройки камеры с перекрытиями резервуаров (рис. 224).

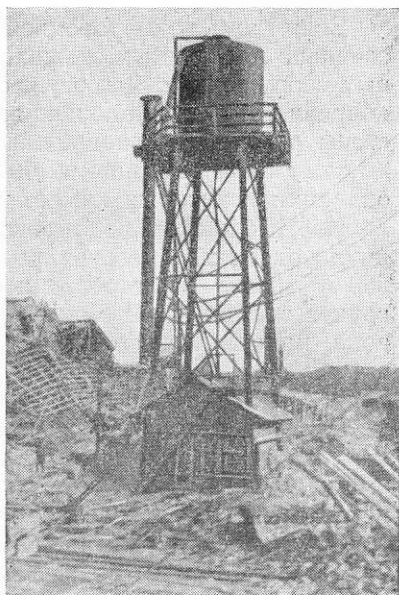
Водонапорная башня стеклобутылочного завода с металлическим баком объемом  $30 \text{ м}^3$ , установленным без шатра на площадке, поддерживаемой четырьмя слегка наклонными стойками из швеллера № 24, имеет высоту 12,7 м до дна бака. Горизонтальные схватки соединяют угловые стойки через 4 м по высоте, диагональные раскосы выполнены из уголков  $50 \times 50 \times 7 \text{ мм}$ . Несмотря на то, что бак в момент землетрясения был наполнен водой и башня находилась в районе наибольших разрушений, это сооружение устояло (рис. 226).

Рис. 226. Сохранившаяся водонапорная башня на четырех стойках из швеллеров

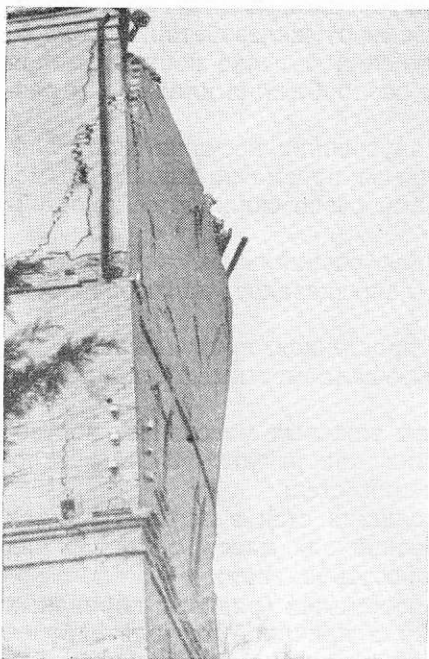
12) возведение неармированных высоких стен и заполнений приводило к выпучиванию их (рис. 229) или к полному разрушению.

Рис. 229. Выпучивание торцевой стены русского драматического театра

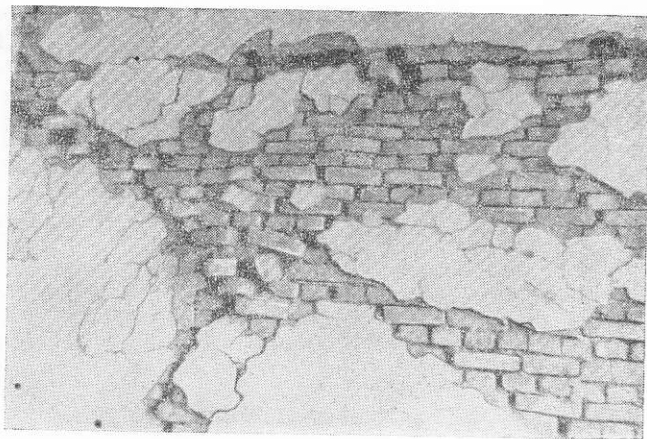
Характер повреждений внутренних и наружных стен в различных этажах был различен — внутренние стены (главным об-

разом поперечные), как правило, повреждались больше, чем наружные (рис. 231). Кирпичные и каменные брандмауэрные и щипцовые стены в большинстве случаев обрушились, повреждая при падении крышу и разрушая перекрытия.

Рис. 231. Характерные трещины и расстройство кирпичной кладки внутренних стен

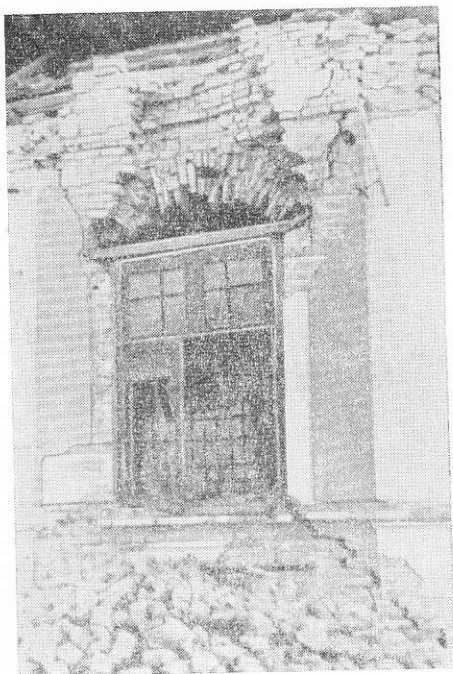
*Клинчатые* перемычки оказались не намного прочнее рядовых. Кладка их расстраивалась, особенно в ключе (рис. 236), а в некоторых случаях они полностью разрушались.

Рис. 236. Разрушение клинчатых перемычек

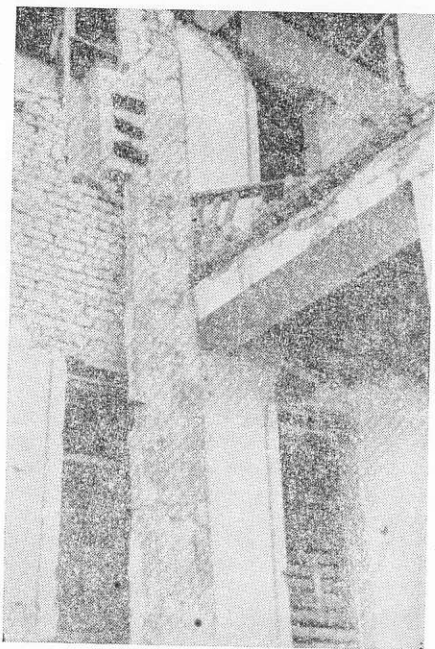
Рис. 237. Обрушение антисейсмического пояса, слабо связанного с кирпичной кладкой и с балками перекрытия (пояс висит вертикально)

зданий в большинстве случаев сводилось к нулю (рис. 237).
