## ЕЩЕ К ВОПРОСУ О САРЕЗСКОМ ОЗЕРЕ\*

Рацек В.И.

*Известия Всесоюзного Географического Общества, 1952, т. 84, вып., стр. 400-404*

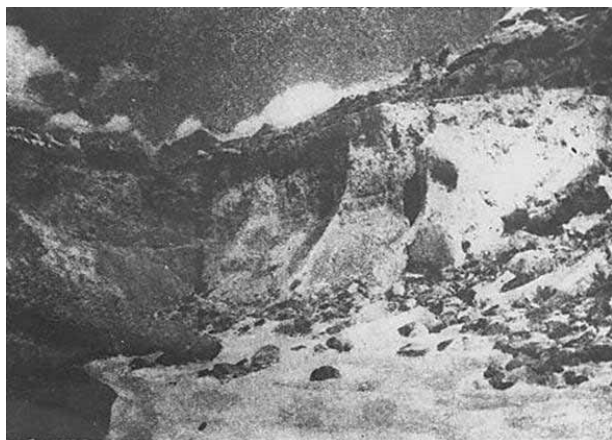
«Коренной берег» это древние речные террасы р. Мургаб, сложенные мелкой флювиогляциальной галькой с примесью крупнозернистого песка и глины. В настоящее время голова оврага находится именно в таких отложениях, что отчетливо видно по фотографиям, снятым с одной точки, но в противоположные стороны. На первой из них (рис. 1) показан главный исток р. Бартанг\*, мало изменившийся с 1926 г., судя по фотографии О. К. Ланге.\*\*

Рис. 1. Верхний исток р. Бартанг. В правом углу видны нагромождения завала над обрывом. (Фото В. Рацека)

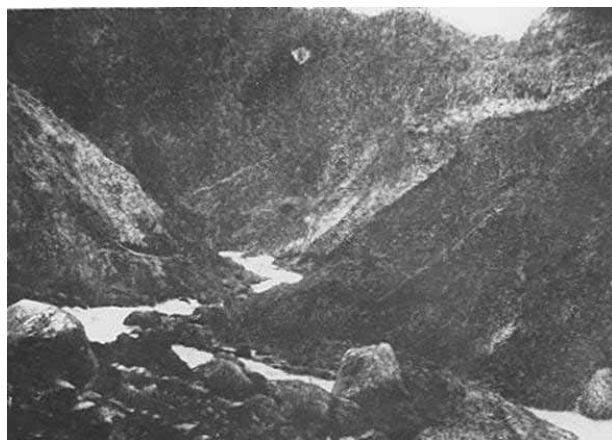
Рис.2. Вид вниз, в сторону оврага, прорытого истоками р. Бартанг. (Фото В. Рацека)

Здесь обращают на себя внимание мощные толщи флювиогляциальных отложений, могущих принадлежать только древней р. Мургаб. Они-то и разрушаются выходами фильтрующей воды, тогда как массы завала лежат в стороне. На дне кламма мы видим только отдельные скатившиеся глыбы.

Вторая фотография (рис. 2), снятая по направлению стока, дает ту же картину: склон хребта Муз-кол (правая сторона), разобщенный с телом завала (левая сторона) по линии их соприкосновения (наш «разлом»).

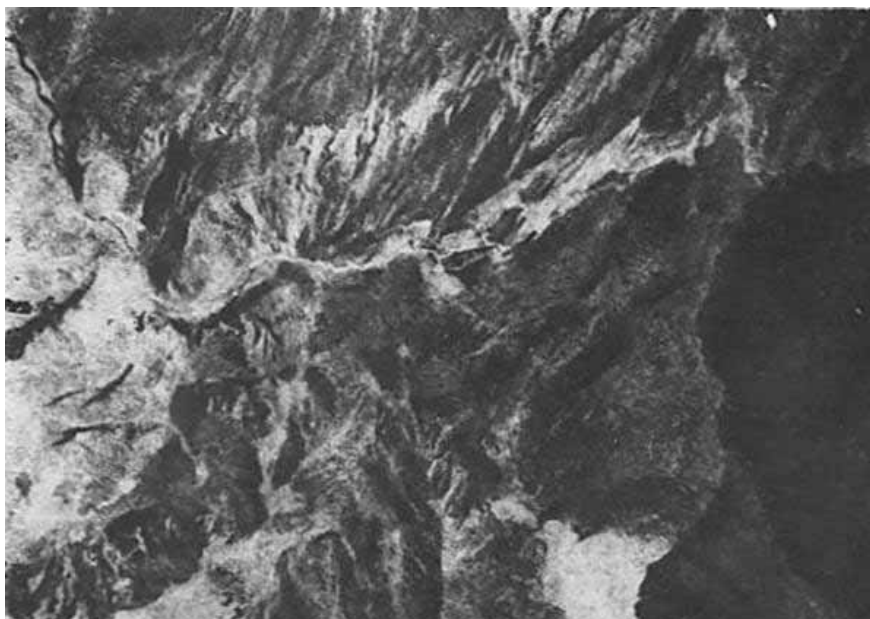
Рис 3. Аэрофотоплан Усойского завала (фото Большакова и Самусенко)

Остатки разрушенного обвалом хребта, идущего с юго-запада на северо восток, легко прослеживаются, особенно при рассмотрении парных аэрофотоснимков под стереоскопом. Хребет хорошо заметен и на местности, а гигантские трещины в его гребне, достигающие 0.7-1.2 м ширины при длине 10-12 метров свидетельствуют о мощном ударе до основания потрясшем хребет и снесшем его верхнюю часть.
