## КАМЕНЬ И ДЕРЕВО В СТАРИННОМ ЖИЛИЩЕ АВАРИИ

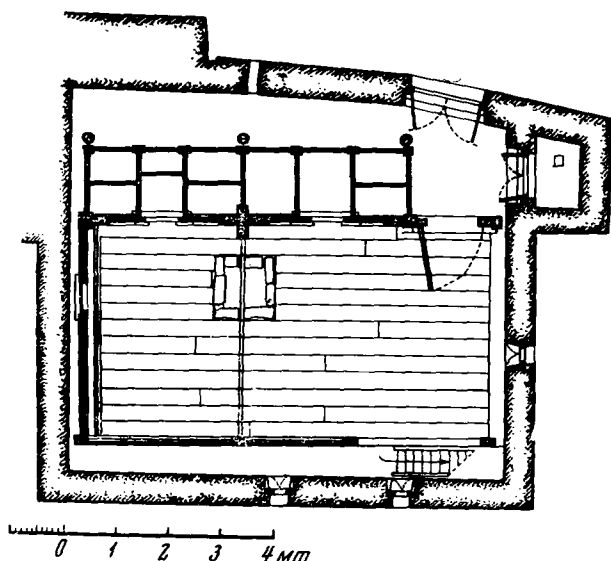
Рис. 1. План дома Абузара Ибрагима в сел. Урада Советского р-на. Показаны три ряда деревянных столбов каркаса; посередине — очаг; за деревянной стенкой — закрома двух цагъуров

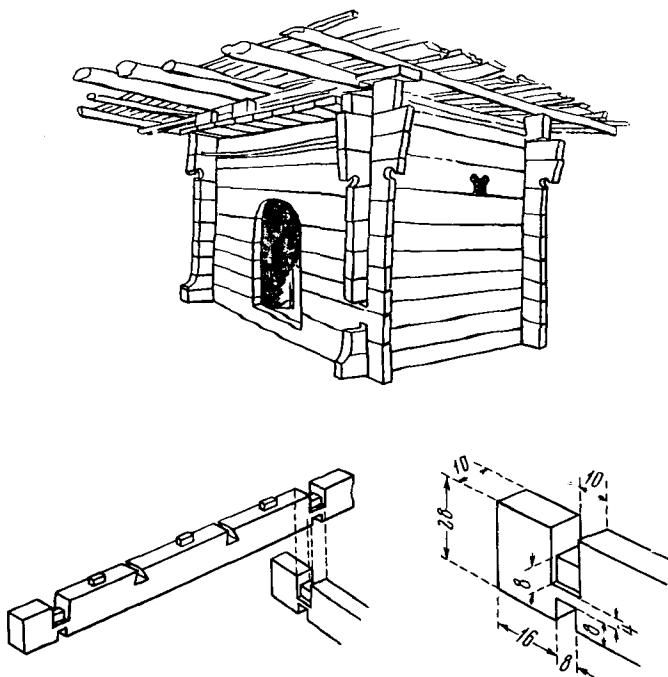
Рис. 2. Амбар гыклуш. Врубки. Цумадинский р-н

роны подобными клюво- или рогообразными выступами, загнутыми вниз. Выступы поддерживают свесы карниза, предохраняющие деревянные стены от дождя. Наличие этих выступов здесь абсолютно понятно (рис. 2).

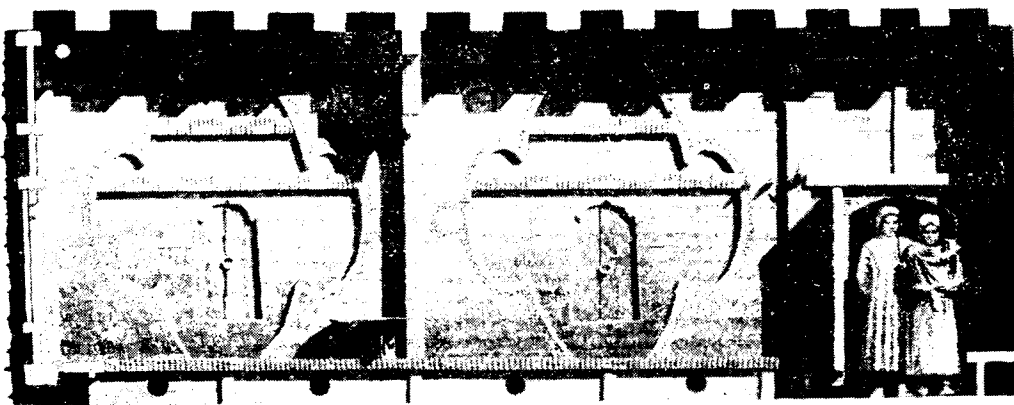
Рис. 4. Внутренняя деревянная несущая стена в доме Абузара Ибрагима со встроенными шкафами-амбарами в сел. Урада. Советский р-н

Усложненный, но родственный по форме вариант тиндальской стены встречен и в некоторых старых домах Аварии — в доме Гаджиевых в Тидибе, доме Абузара Ибрагима в Ураде, доме Гаджиевых в Гочобе. В этих домах деревянная несущая стена сооружена из отдельных крестообразных в плане срубных опор, завершающихся на все три стороны — боковые и переднюю — аналогичными клювообразными выступами, но к верхним выступам добавлены такие же выступы внизу с остриями, направленными вверх. Опора в целом приобретает форму буквы X, а промежуток между опорами — буквы Ф. Промежутки заполнены горизонтальными пластинами. В них прорезаны арочные дверки, ведущие во внутренние амбары-закрома, называемые здесь «цагъур» (рис. 4).

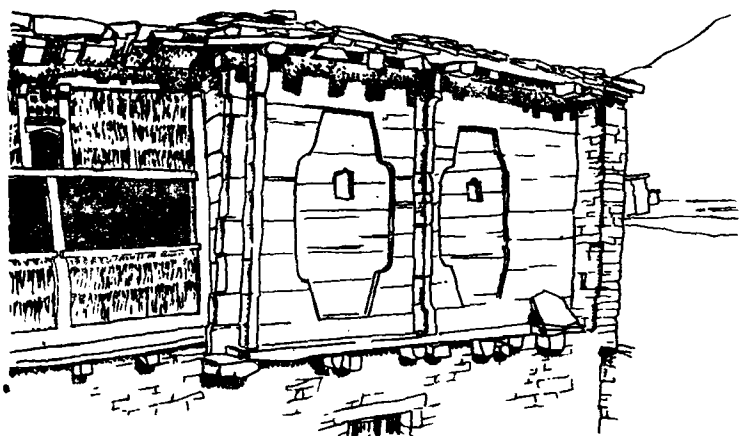
Рис. 5. Второй этаж жилого дома в сел. Мачада Советского р-на с деревянной наружной стеной

Все рассмотренные деревянные стены и столбы находятся внутри жилой камеры. Но сохранились дома и с наружными деревянными стенами. Так, в с. Мачада в 1946 г. был осмотрен дом, второй (жилой) этаж которого имел с фасада деревянную стену, подобную внутренней стене в доме Абузара Ибрагима в Ураде. Промежутки между опорами были заделаны щитами. Прорезанные в щитах маленькие окна были за-

крыты ставнями (рис. 5). Реликтами клюво- или рогообразных форм в этом районе являются и совершенно необъяснимые с точки зрения логики Ф-образные окна в каркасных наружных деревянных стенах некоторых наиболее старых домов (дом Хаду Гитине в Тидибе, дом Нурмагомеда Ибрагима в Ураде и др.). В селах Ругельда и Сомода Советского района были обмерены общественные амбары-зернохранилища, по размерам приближающиеся к жилому дому. Ф-образные окна, освещающие сени,

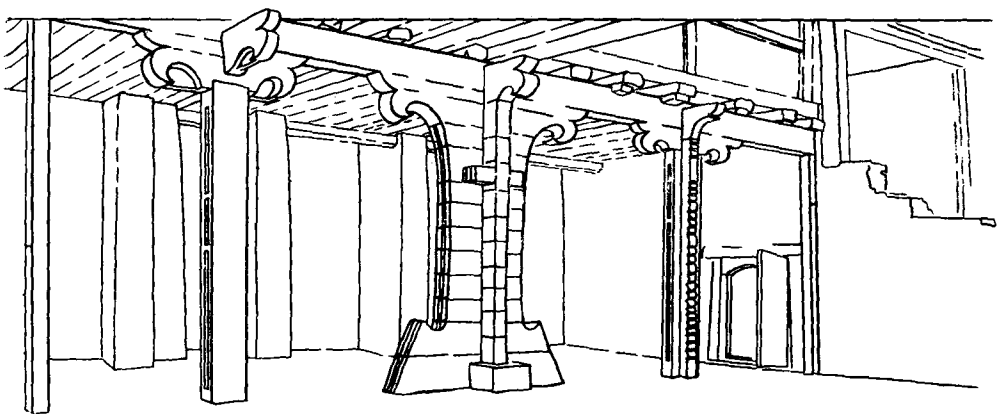
Рис. 7. Внутренние несущие столбы с рогообразными отроутками в доме Нурмагомедова в сел. Урада

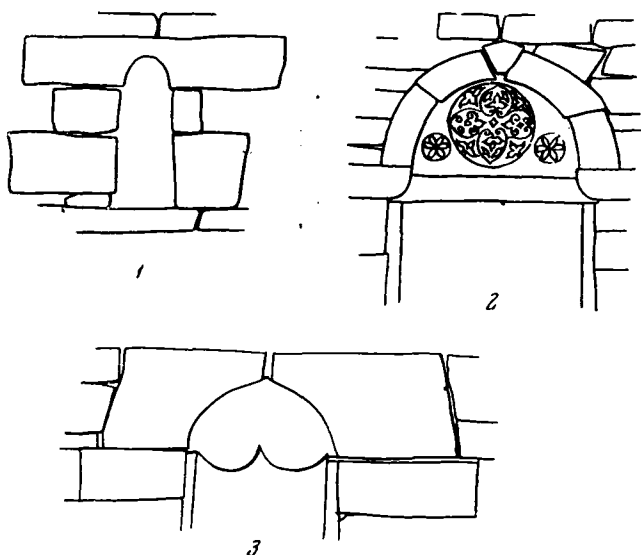
Рис. 8. Формы каменных арок: 1 — в сел. Мусрух, Гента Советского р-на и др.; 2 — в доме Алилай в сел. Ругуджа Гунибского р-на; 3 — в доме Энказул в сел. Мачада
