# Благоустройство средневекового города Средней Азии

БЛАГОУСТРОЙСТВО  
СРЕДНЕВЕКОВОГО  
ГОРОДА  
СРЕДНЕЙ  
АЗИИ  
(V—начало XIII в.)

ТАШКЕНТ  
ИЗДАТЕЛЬСТВО «ФАН» УЗБЕКСКОЙ ССР,  
1981

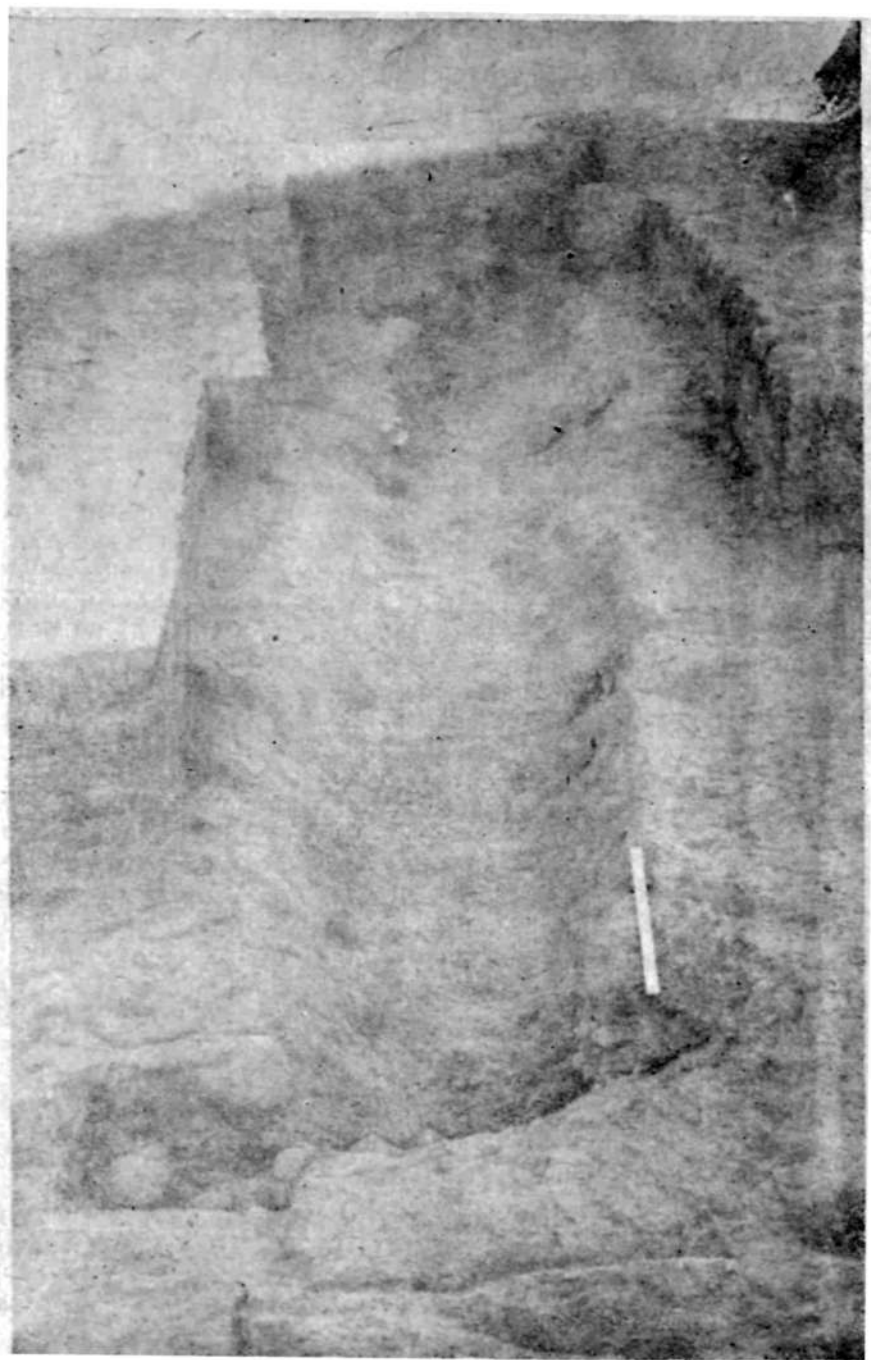
Рис. 14. Пенджикент. Северный водоем храма II:

а — вид с востока; б — ремонтная кладка; в — остатки дерева и виноградных лоз.
