# АРХИТЕКТУРНОЕ НАСЛЕДСТВО

# КАРАВАН-САРАЙ ДАЯ-ХАТЫН\*

А. ПРИБЫТКОВА

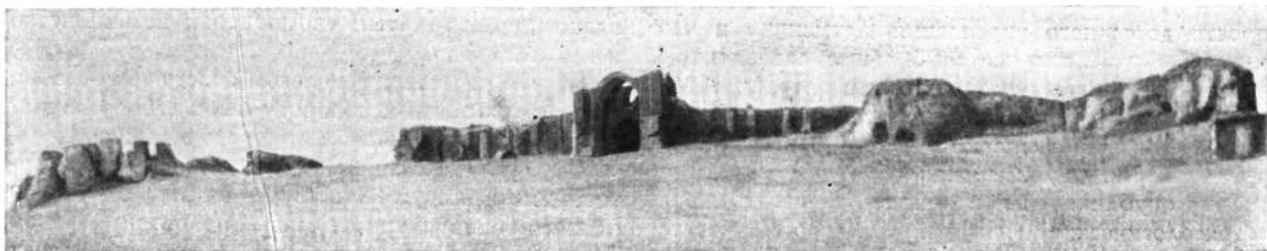
Рис. 1. Общий вид рабата Дая-Хатын

В 170 км севернее г. Чарджоу (Туркмения), там, где дорога Чарджоу-Ургенч проходит близ самого берега Аму-Дарьи, находятся развалины большого здания, окруженные остатками стен и башен (рис. 1).

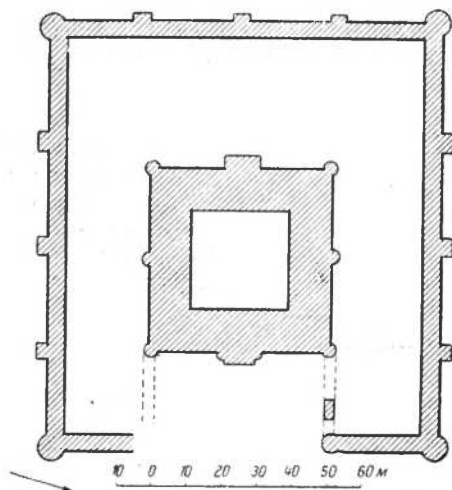
Рис. 2. Генеральный план рабата Дая-Хатын

Здание поставлено на левом берегу Аму-Дарьи главным фасадом к повороту реки. Оборонительные стены из крупного сырцового кирпича (39×39×9 см) с угловыми круглыми и промежуточными прямоугольными башнями окружают здание, образуя вокруг него просторный двор (рис. 2). Эти стены и башни во многих местах имеют проломы или очень значительные разрушения (рис. 3). Первоначальная высота стен выявляется лишь в отдельных местах, где возвышаются сохранившиеся части, но и там она уменьшается ввиду осыпей и песчаных наносов.

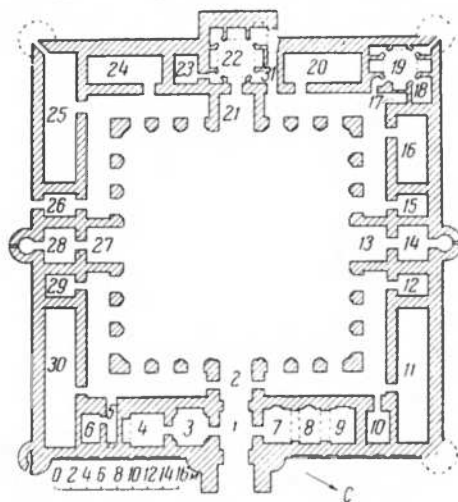
Рис. 4. План караван-сарая Дая-Хатын

В плане (рис. 4) здание представляет по своему очертанию квадрат со стороной, равной 53,00 м по наружному обмеру. Помещения, расположенные по контуру стен, окружены галереей, открытой в сторону квадратного двора арочными проемами. План по своему основному начертанию совершенно симметричен относительно оси входа, на которой размещается и айван<sup>18</sup>, ведущий в какое-то особое помещение (мечеть?). Два таких же айвана расположены один против другого на северо-западной и юго-восточной сторонах двора.

Помещения по главному фасаду, помеченные на чертеже плана 3, 4, 7, 8, 9, непосредственно не связанные со двором, представляются иными по назначению, чем выходящие на галерею. Не являлись ли они комнатами административного или общественного назначения? Более сложное очертание в плане левых двух комнат (3, 4) и наличие ниш в западной стене правых (7, 8, 9), некоторая декоративная обработка перекрытий и расположение в плане — все это заставляет выделить их из остальных. Среди прочих помещений имеются шесть длинных и сравнительно узких ( $3,85 \times 10,00$  —  $17,00$  м) комнат, несколько близких к квадрату, и два восьмигранного очертания с комнатами в углах особого назначения (19 и 22).

В двух местах (комнаты 5 и 17) имеются отверстия в сводах, внимательный осмотр которых показывает, что они сделаны намеренно, являясь выходами на крышу.

Кроме портала, имеется еще один выход во внешний двор из помещения 26 (рис. 4), представляющий собой низкий арочный проход.

Угловые каморки в два яруса (см. рис. 4), несмотря на неправильную форму в плане, тща-

до 53,00 м производят внушительное впечатление гладью своих стен, не нарушаемой ни выступами, кроме башен, ни проемами (кроме одного, указанного на рис. 4). На сохранившихся частях боковых фасадов имеются специально выложенные вертикальные борозды, предназначенные, повидимому, для стока воды с кровли. Большая часть облицовки этих фасадов не сохранилась.

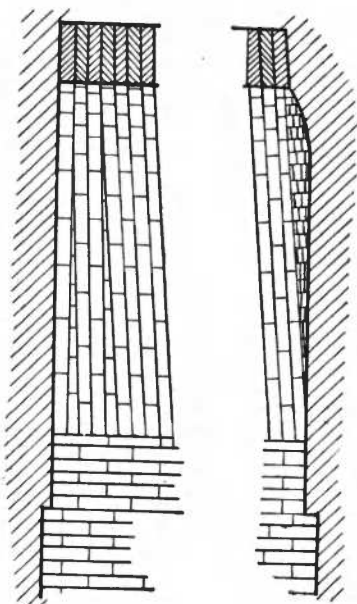
Рис. 5. Кладка сводов наклонными отрезками

Все помещения (11, 16, 20, 24, 25, 30) удлиненной формы перекрыты стрельчатым сводом

с двухцентральной кривой способом наклонных отрезков. Так же перекрыта и галерея. Интересно отметить осуществление в кладке пересечения двух взаимно перпендикулярных сводов в углах галереи. Наклонность отрезков в кладке сводов достигается тем, что в самом начале кладки свода у одного из торцов помещения, второй или третий отрезок, не доходя до замка, на некоторой высоте сходит на-нет (путем подтески кирпича). Затем через 1—2 отрезка повторяется такой же прием (рис. 5), а последующие отрезки свода выкладываются наклонно, что позволяло вести кладку без опалубки. В противоположном конце помещения щипцовая стена, смыкаясь с последним наклонным отрезком свода, выкладывалась криволинейно.

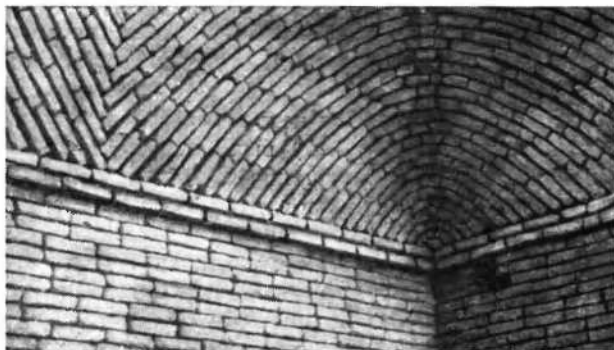
Рис. 6. Свод «балхи»

Все помещения, близкие по форме к квадрату, перекрыты сводами «балхи» (рис. 6), в кладку которых иногда (например, в помещениях по главному фасаду) вставляются (рис. 7) фигурные кирпичи. В замковой части сводов балхи имеются световые отверстия, также выложенные фигурным кирпичом и целесообразно расширенные книзу (рис. 8, 9, 10). Пролеты сводов балхи (2,75—4,40 м), как и пролеты помещений со сводами из наклонных отрезков (3,00—3,80 м), варьируют в небольших пределах.

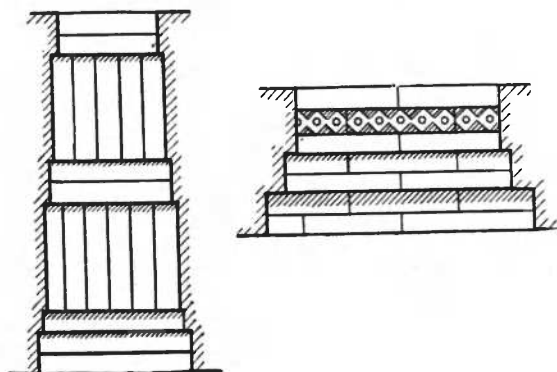
Рис. 8. Световые отверстия

Окон во всем здании нет; лишь из двух круглых помещений (14, 28) выходят во внешний двор узкие щели. Освещение всех комнат осуществляется через отверстия в перекрытиях и проходные проемы. Световые отверстия имеют расширение книзу. Очень интересна планировка комнат 19, 22. Пример подобной планировки, отмечаемый Н. М. Бачинским в жилых сырцовых постройках Древнего Термеза<sup>19</sup>, а также В. И. Пилявским — в Древнем Мерве<sup>20</sup>, наблюдается в различных областях Средней Азии. Возможно, здесь повторяется распространенный прием, упрощающий переход к куполу.

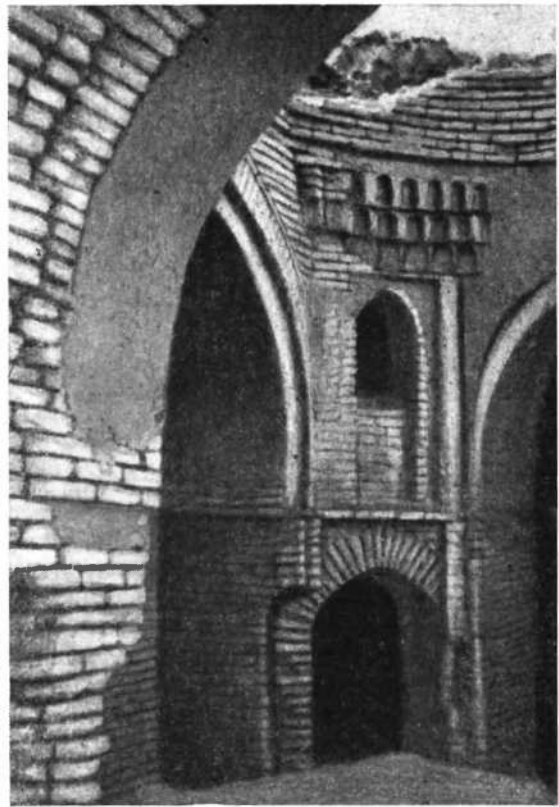
Рис. 11. Интерьер помещения 22

Что касается купольных перекрытий, то помещения 19, 22, будучи прямоугольными, близкими к квадрату, превращаются в восьмигранники путем устройства внутренних стен, ниш и угловых каморок (см. рис. 4 и 11). Таким образом, образуются неравносторонние восьмигранники, в одном из которых (рис. 11) на меньших гранях под куполом устроены консоли в два яруса, состоящие из четырех рядов кирпича, положенного под углом 45°. Второй ярус расширяется по сравнению с первым и выдвигается внутрь помещения. Таким образом, первоначальный восьмигранник приводится к равносidedному, который, в свою очередь, путем смягчения углов в выше лежащей кладке переходит в купол. Штукатурка, частично сохранившаяся в этом помещении, поздняя. В другом помещении (19) правильность восьмигранника достигается тем же способом, но консоли устраиваются иначе (рис. 12), с разнообразным сопряжением кирпичей и подтеской их, что придает конструкции художественную форму. Купол в основании восьмигранный; ряды идут в вертикальной плоскости, а затем углы смягчаются горизонтально положенным кирпичом. Верх купола, как и в предыдущем случае, не сохранился.

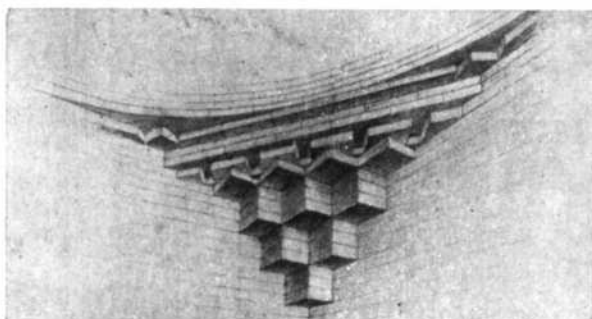
Рис. 13. Переход к куполу в помещении 4

В третьем купольном помещении 4 переход к куполу осуществлен кирпичной кладкой в виде конструктивных сталактитов (рис. 13), которые сначала образуют восьмигранник, а потом путем скругления углов — круг.

Таким образом, строитель при помощи целесообразной конструкции кирпичных консолей, выраженной различно в каждом из этих случаев, переходит к куполу, в совершенстве используя статическую работу кирпича и достигая при этом большого художественного эффекта. Диаметр куполов находится в пределах 4,30—4,80 м.

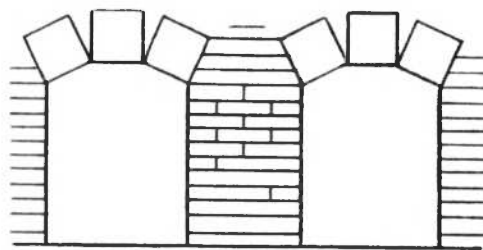
Рис. 14. Устройство забулки сводов галереи

Для получения плоской кровли, выстилка которой кирпичом сохранилась во многих местах, надо было заполнить пазухи между сводчатыми покрытиями галерей и их высокими фасадными стенками, с одной стороны, и сводами помещений, прилежащих к галерее, с другой (см. рис. 10). Эти заполнения, обнаженные в местах разрушений кровли или щитовых стенок арочных ниш дворовых фасадов, представляют не сплошную забутку, а кирпичные стенки в два кирпича поперек здания, со сводчатым перекрытием около 0,75 м между ними (рис. 14). По всему зданию по такой забутке устроена на одном уровне плоская кровля.

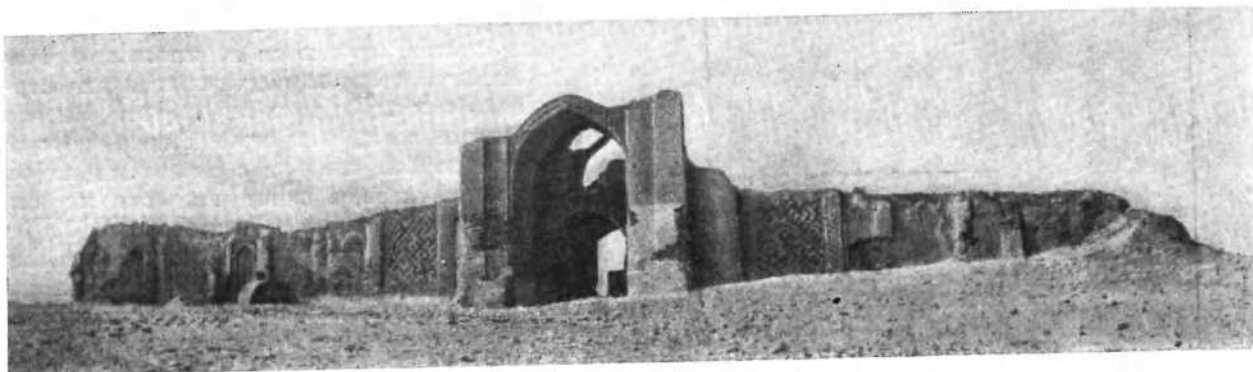
Рис. 15. Главный фасад караван-сарая

крыла его симметричны (рис. 15). Несмотря на значительное разрушение облицовки из обожженного кирпича, можно видеть, что каждое из крыльев состояло как бы из трех панно на всю высоту стены с рельефной кладкой эпиграфического орнамента. Панно разделялись между собой декоративными нишами (рис. 16, 17 и 18), напоминающими общей композицией и отдельными деталями михрабную нишу в мечети Талхатан-баба Мервского оазиса<sup>22</sup>. Ниши, отделенные от панно лопатками парной кладки, со вставками из фигурного кирпича выполнены мастерски: узор в нишах и панно распределен правильно, кладка превосходная. Все ниши, как на левом, так и на правом крыле, одинаковы по своим узорам, а сохранившиеся панно имеют надписи имен первых халифов — Алиа, Омара, Бу-бекра, (имя четвертого было, вероятно, на одном из разрушенных панно); это свидетельствует о том, что строителями были местные среднеазиатские мастера — сунниты<sup>23</sup>.

Сама кладка портала свидетельствует, что он осуществлен не одновременно со всем сооружением (см. рис. 15). Арка портала выложена лишь на толщину, равную  $\frac{1}{2}$  кирпича, при пролете в 4,85 м; ее настоящая конструктивная толщина как бы скрыта облицовочной кладкой, что несвойственно для архитектуры XI в. Кроме того, над входным помещением была надстройка, от которой остались три подпружные арки (четвертая не сохранилась); конструкция кладки парусов между ними исключает возможность ее выполнения в XI в.

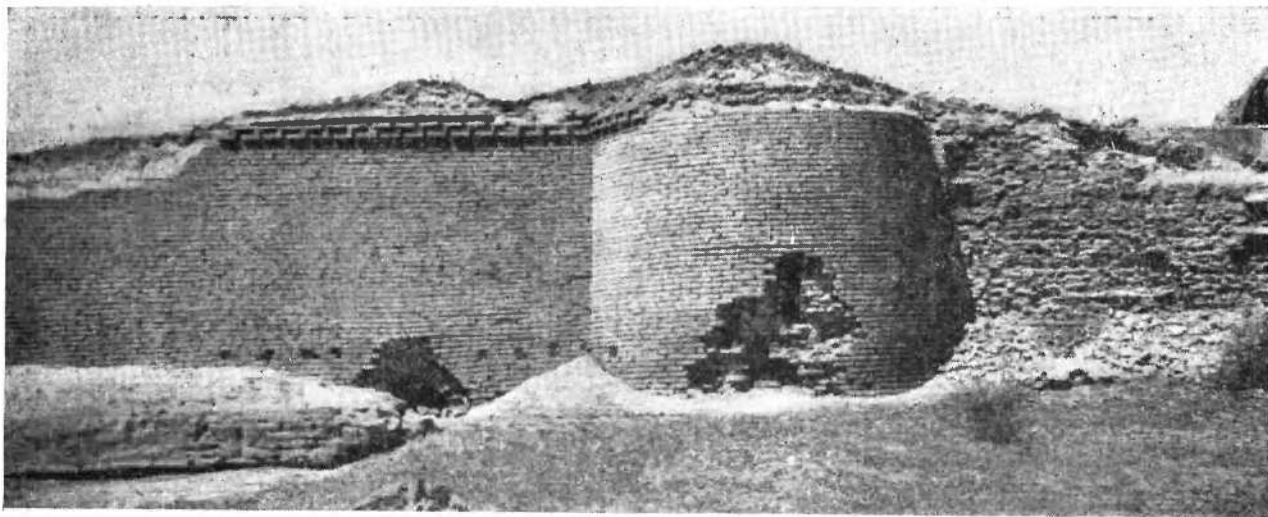
Рис. 19. Юго-восточный фасад

Остальные фасады, облицованные обожженным кирпичом, представляют собой гладкие плоскости (рис. 19) с несложными карнизами из выступающих кирпичей, эффектной игрой светотени (рис. 20). Эти фасады протяженностью

Относительно остальных трех фасадов выше было сказано, что лишь на одном из них сохранился фрагмент карниза (см. рис. 19 и 20) без завершения, которым, вероятно, был пояс, состоящий из нескольких рядов кладки.

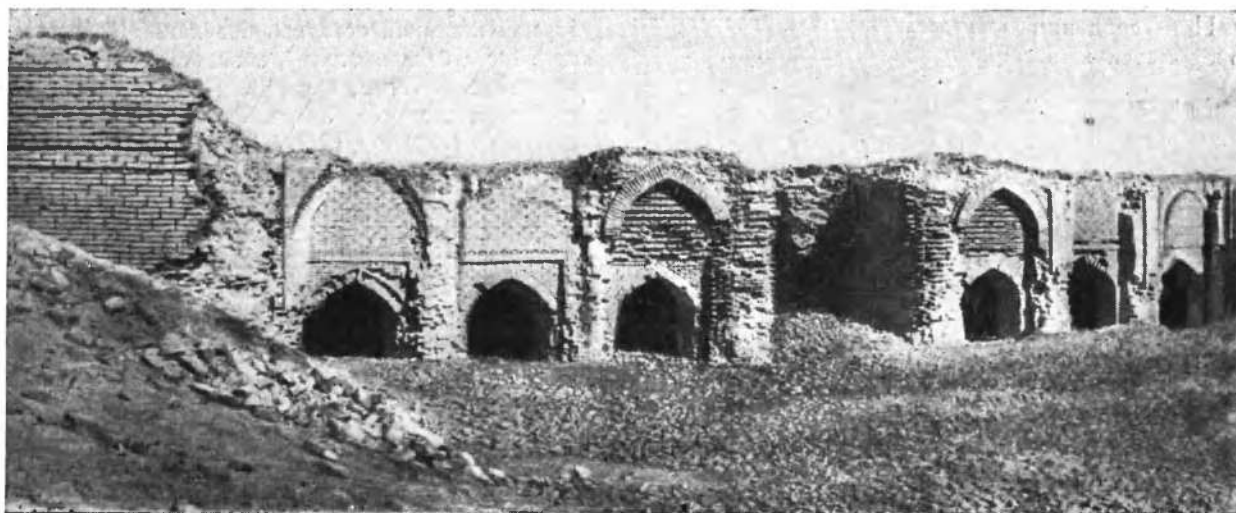
Рис. 21. Дворовый фасад

Что касается дворовых фасадов, то их общая архитектурная композиция предопределяется планом (рис. 21). Айваны вместе с въездом подчеркивают симметрию композиции и отмечают помещения особого назначения. Ни в одном из айванов перекрытия не сохранились.

Арки галерей опираются на массивные столбы, с внешней стороны подчеркнутые пилястрами. Над арочными проемами галерей высятся декоративные арки, шипцовые стенки которых выложены парной кладкой с вставками из фигурных кирпичиков, а снизу подчеркнуты поясом из фигурных кирпичей (рис. 22 и 23). Шипцовые стенки арок, фланкирующих айваны, выложены обычной кладкой. Все эти шипцовые стенки закрывают забутку сводов. Дворовые фасады по композиции и декоративному убранству имеют большое сходство с фасадами мечети Талхатан-баба.

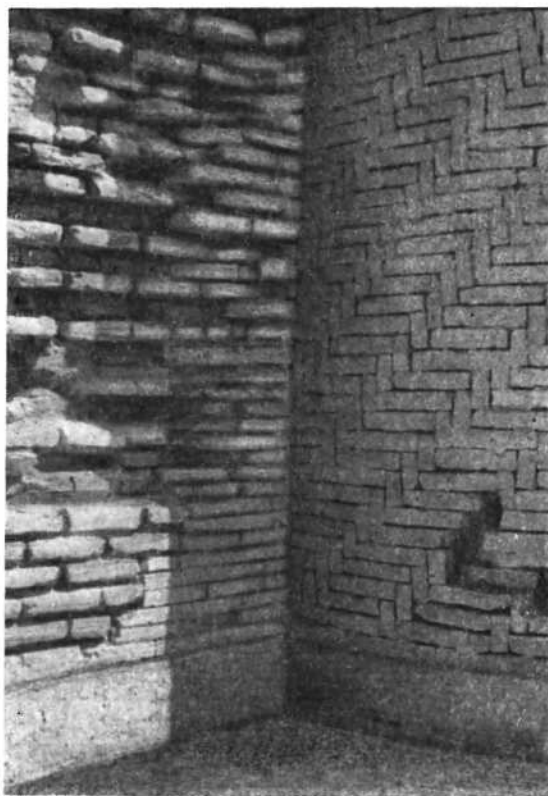
Рис. 24. Деталь кладки пилона портала

Кладка пилонов портала выполнена из кирпича несколько более крупного, чем в остальной части здания, с широкими (до 2 см) швами, в то время как остальная часть фасадов выложена с исключительной тщательностью с очень узкими (до 1/2 см) швами. Обследование пилонов портала обнаружено в двух местах — близ земли (рис. 24) и на высоте около 3 м с внутренней стороны пилона — остаток такой же кладки, как в остальной части здания, т. е. тщательной, с узкими швами. Следовательно, очертание пилонов является первоначальным (по крайней мере, ширина), но они были переложены и, вероятно, повышены. Очевидно, переложены были и сводчатые перекрытия над помещениями 1 и 2, где теперь клинчатые своды, единственные во всем здании, так как все остальные своды сложены наклонными отрезками. Затем сделана и надстройка над помещением 2. В местах разрушения пилонов видно, что они в противоположность остальным стенам выложены на всю свою толщину из обожженного кирпича.

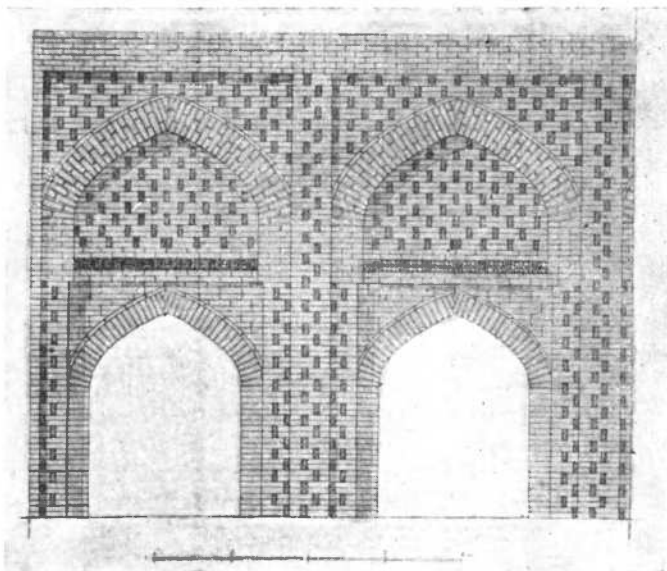
Рис. 25. Фрагмент дворового фасада

обследование и обмер которых дает возможность реконструировать их совершенно точно (рис. 25). Даже несуществующее завершение частично сохранилось с левой стороны портала. Все дворовые фасады одинаковы. Средняя часть каждого из них открыта в сторону двора, т. е. представляет собой айван. В настоящее время все три айвана не имеют перекрытий, которые, судя по гряде кирпичного лома на полу каждого из них, были сводчатыми. Стены айванов сохранились на высоту ниш галерей; на этой высоте нет начала свода; если предположить, что он начинался сразу выше сохранившейся части стен, и повторить характер кривой прилежащих арок галерей, то можно реконструировать дворовые фасады, как показано на чертеже (рис. 26). Получаются обычные для последующего времени дворовые фасады общественных зданий, в которых айваны выделены по осям симметрии (как, например, в медресе).

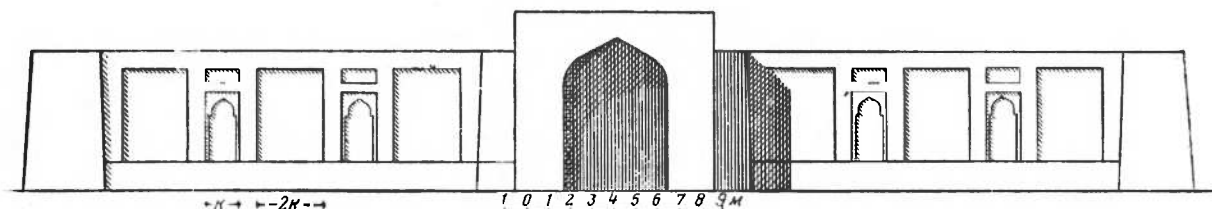
Рис. 27. Главный фасад

Если такая композиция имела место, то, вероятно, не только с трех сторон двора, но и со стороны въезда. Тогда естественно предположить, что, если идея портала в виде возвышения стенки над айваном нашла свое применение в дворовых фасадах, то портал мог быть и с внешней стороны, причем высота его была та же, что и у портала айвана. Схема реконструкции главного фасада при таком предположении показана на чертеже (рис. 27).

Предположительная реконструкция главного фасада, показанная на чертеже (см. рис. 27), ассоциируется с главным фасадом караван-сарая в Белеули, а также с караван-сараям в Рабат-и-Малик. Все эти три здания находятся на значительном расстоянии одно от другого. Следовательно, не может быть речи о непосредственном влиянии архитектуры одного из этих зданий на другое. Караванная торговля в этот период была настолько развитой, занимала такое значительное место в государственной экономике, что здания караван-сараяв были очень многочисленны; их облик к этому времени уже вполне определился: по главному фасаду портал фланкировался высокими глухими стенами, которые по углам заканчивались башнеобразными закругленными выступами.

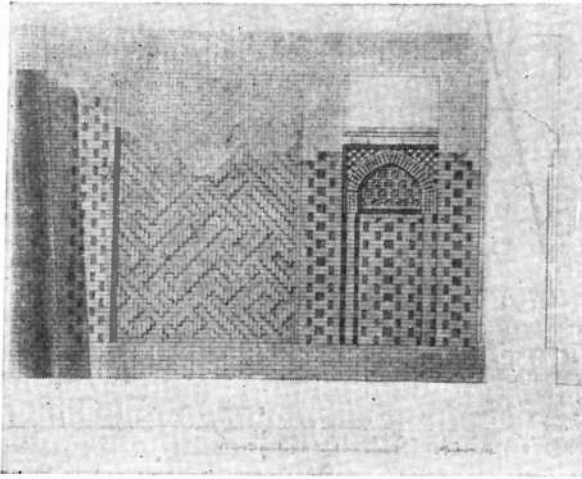
Рис. 28. Фрагмент главного фасада

Реконструкция главного фасада дана в схеме; представление о крыльях легко восполняется обмерными чертежами (рис. 28) и фотографиями (см. рис. 16 и 17). В реконструкции за основу приняты существующие на фасадах членения лопатками, которые поверху соединены поясами, выступающими на величину выступа лопаток, высотой в несколько рядов кладки (высота по ширине лопаток). Чередующиеся между лопатками арочные нишки и узорные прямоугольные панно по ширине имеют соотношение 1 : 2.
